# Welkom op de cursus Monumentaal onderhoudschilderwerk

Stichting  
Apeldoornse  
Monumenten

# Avondprogramma

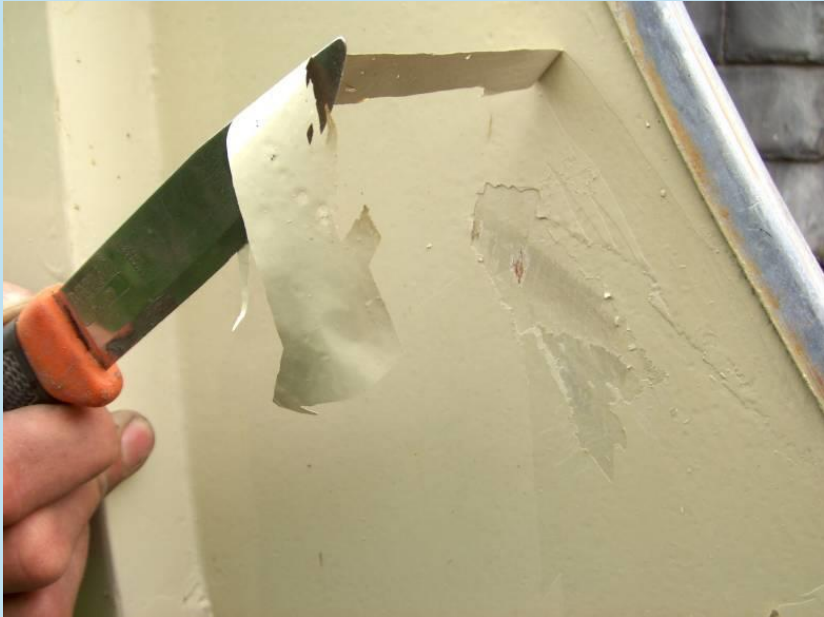
- Foto linksboven. Recent schilderwerk, maar de oude verflagen zijn niet goed ontvet en geschuurd.

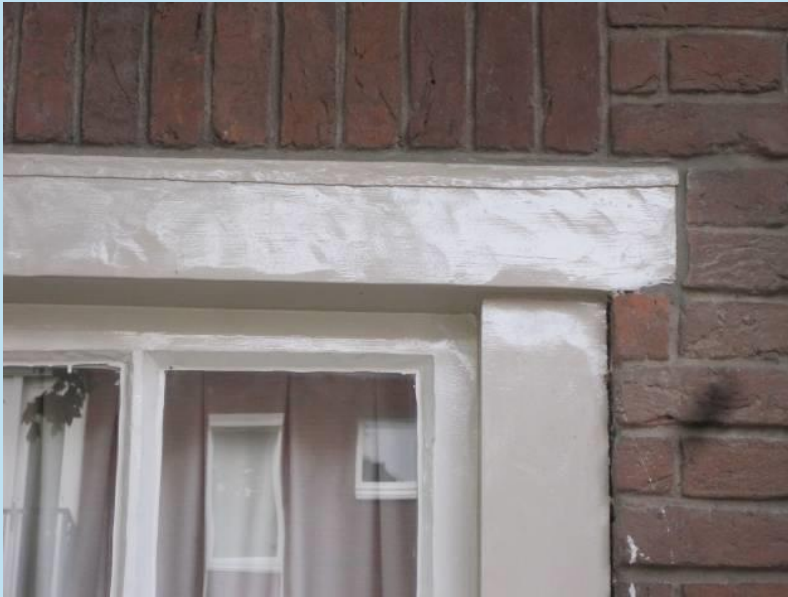
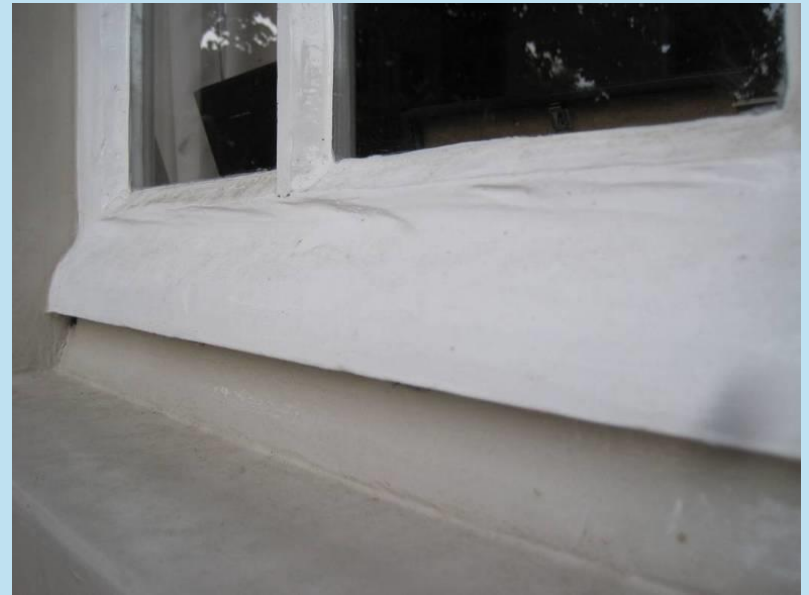
- Kozijn kaalgemaakt met een schuurschijf

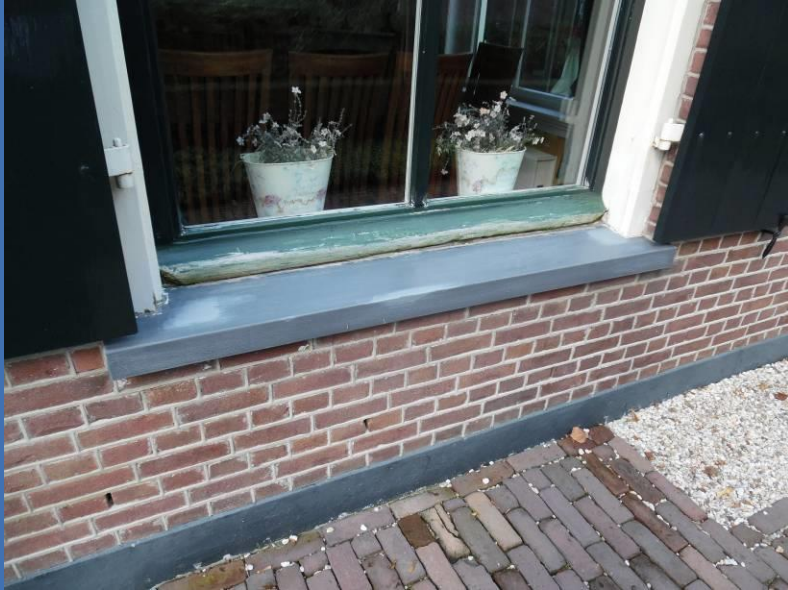
- Een bijwerkbeurt betreft meestal het schilderen van de liggende delen
- OHD 01 Nalopen en wassen, partieel niet-intacte oude verflagen verwijderen, schuren, gronden en afschilderen in 2 lagen.

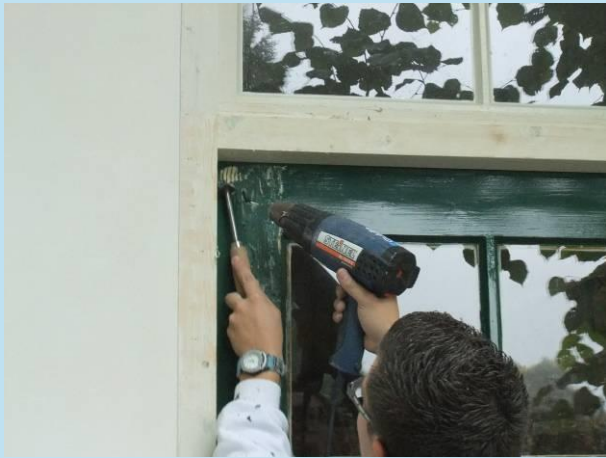
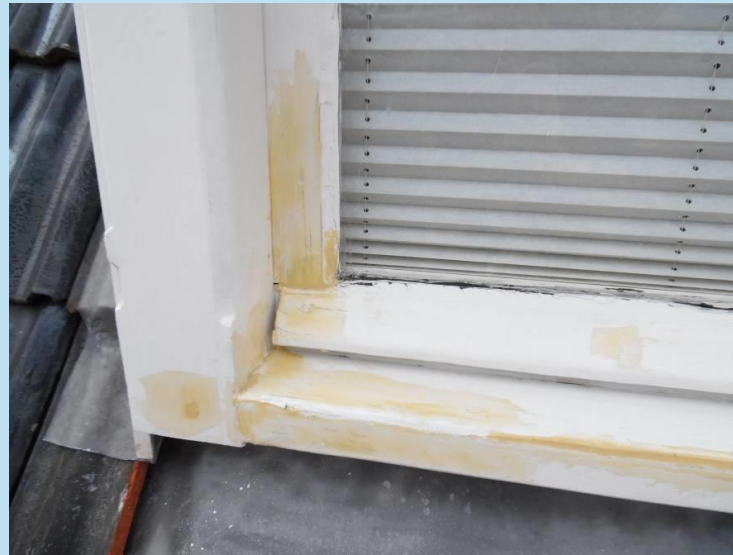
- 1 OHD 09 verflagen geheel verwijderen met 2 x grondverf, 2 x dekverf
- Alle oude verflagen verwijderen, daarna schuren en zeer spaarzaam plamuren één- of tweemaal in de grondverf en afschilderen in 2 lagen.

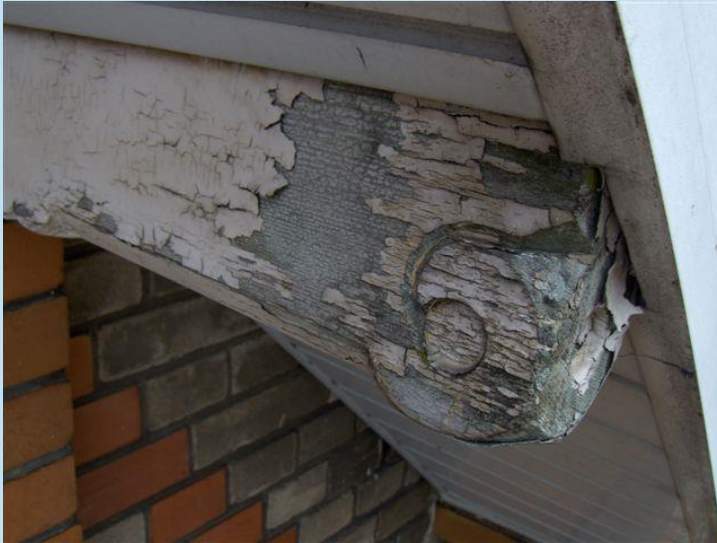
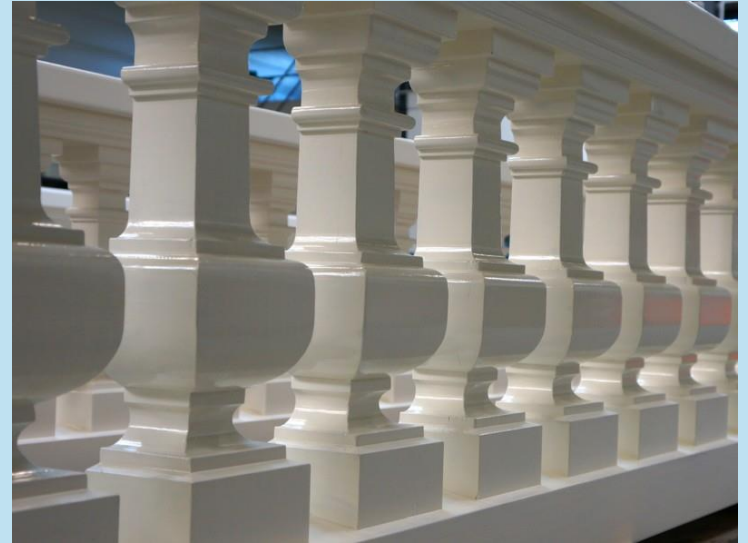
- Theophilus Presbyter (c. 1070–1125) beschreef al dat de deuren van kloosters in een rode olie verf geschilderd werden.
- tot kort na de 2e wereldoorlog werd er voornamelijk met lijnolieverven geschilderd
- Foto rechtsboven: moderne lijnolieverf in 2013. Foto van de balustrade van kasteel Biljoen in Velp (Arnhem)
- Foto linksboven. Oude lijnolieverf bij een dakoverstek. Let op de typische craquelé

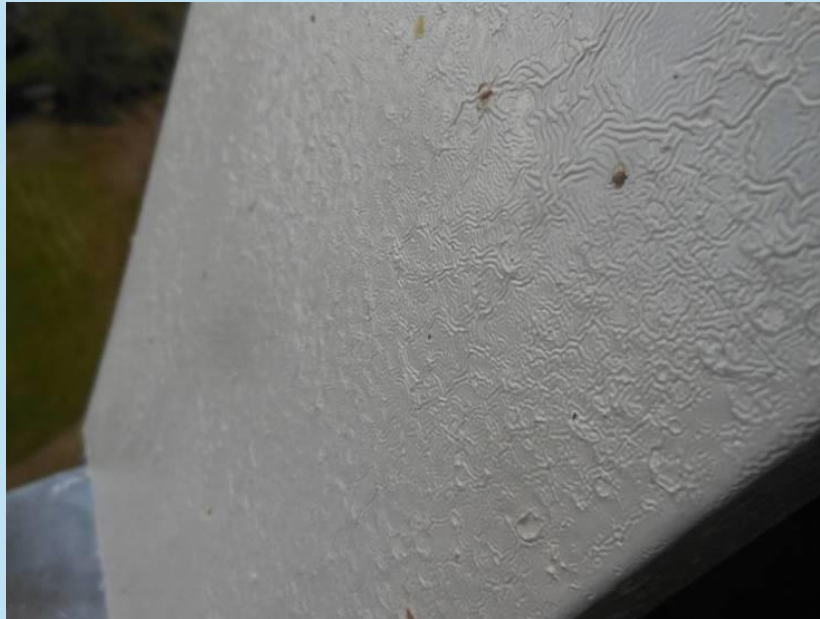
- Foto boven. Het verschroeien van de verf wordt veroorzaakt door een te snelle droging van het oppervlak en wordt vaak veroorzaakt door het te dik opzetten van de verf.

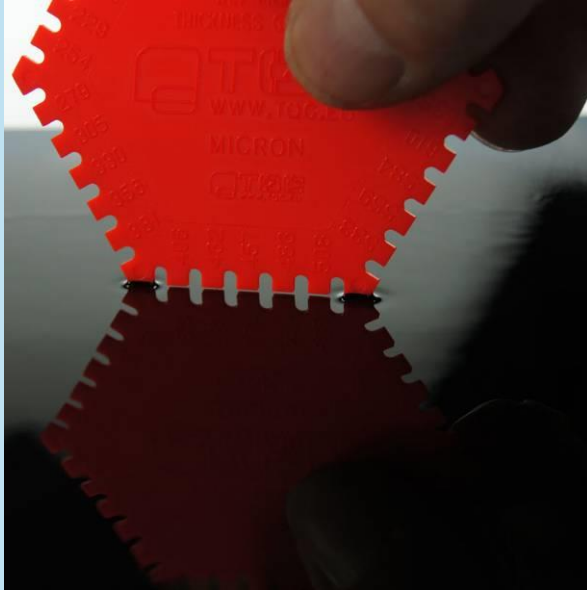
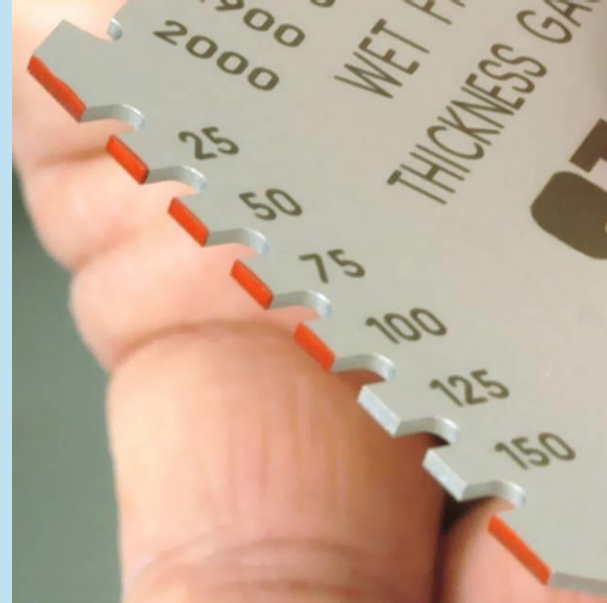
- Met een laagdiktekam kan de dikte van de natte verflaag gecontroleerd worden.

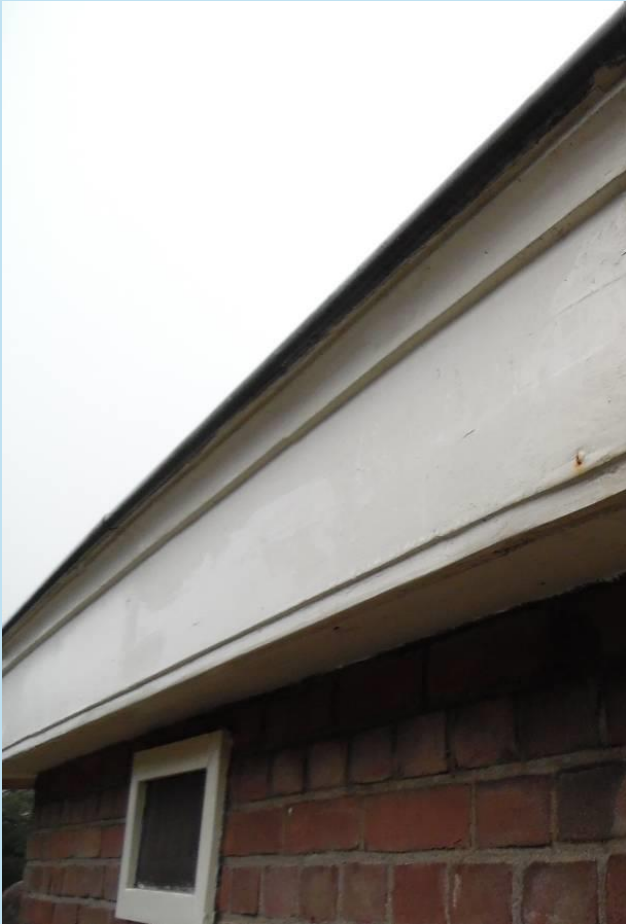
- Foto boven. Geheugensteuntje voor de schilder. Bijgewerkt 2011 Sigma S2u nova Gloss
- Watergedragen hoogglans verf voor op basis van polyurethaan-acrylaat

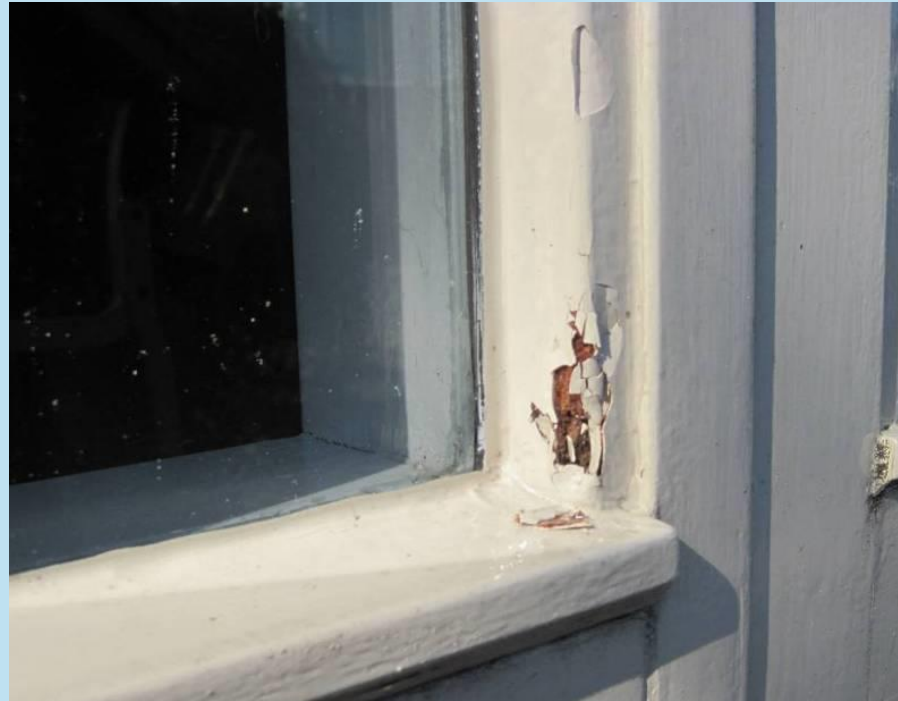
- Acrylaatverven blijven elastisch, waardoor houtrot lange tijd verborgen blijft
- Inmiddels zijn er acrylaatverven ontwikkeld die wel gaan afbladderen bij vochtproblemen in het hout.

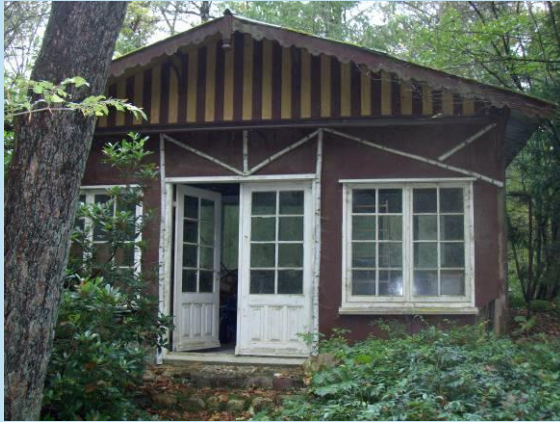
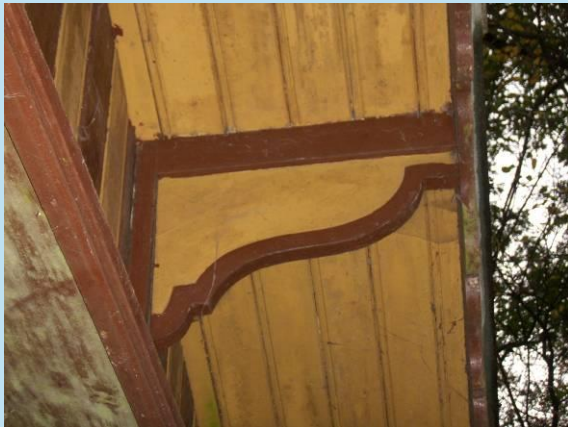
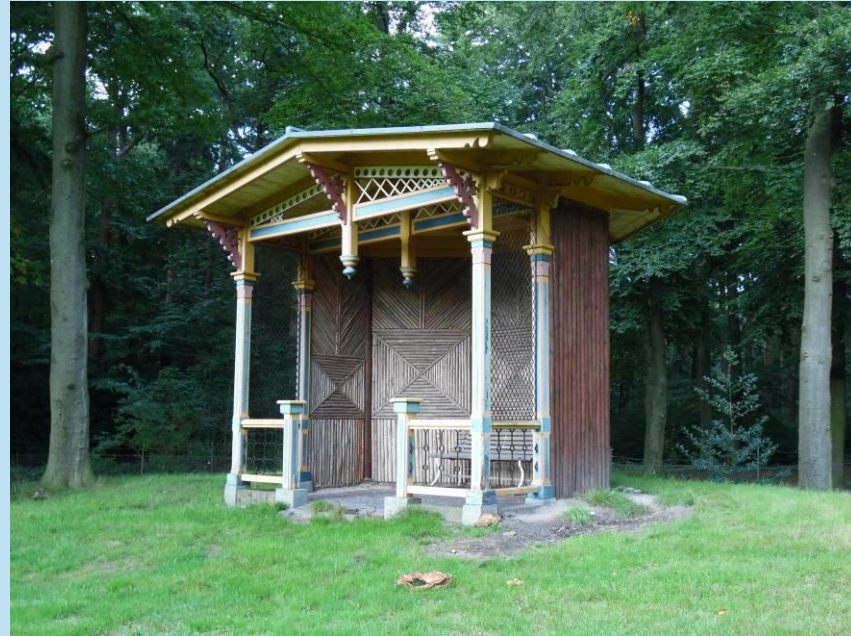
- Foto's links. Stobbenhut uit 1925 met originele kleuren. Landgoed Rauwenhul Beekbergen
- Foto boven. Prieeltje op landgoed Hoekelum (Bennekom)

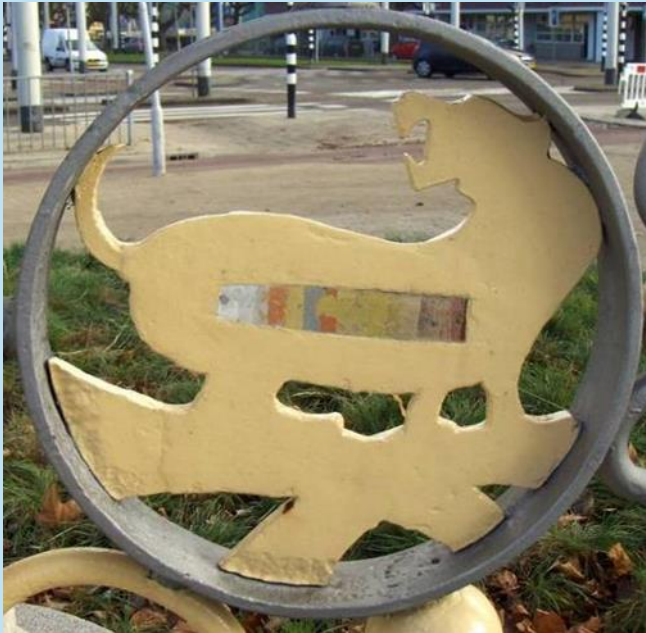
- Foto's links: Na kleuronderzoek in de stad Dordrecht is een kleurenwaaier ontwikkeld met typische Dortsche kleuren.
- Foto boven. Olieverven vergelen. Wat ooit wit is geweest wordt na een tijd roomwit. Om de ware kleur te kunnen bepalen is microscopisch onderzoek nodig.

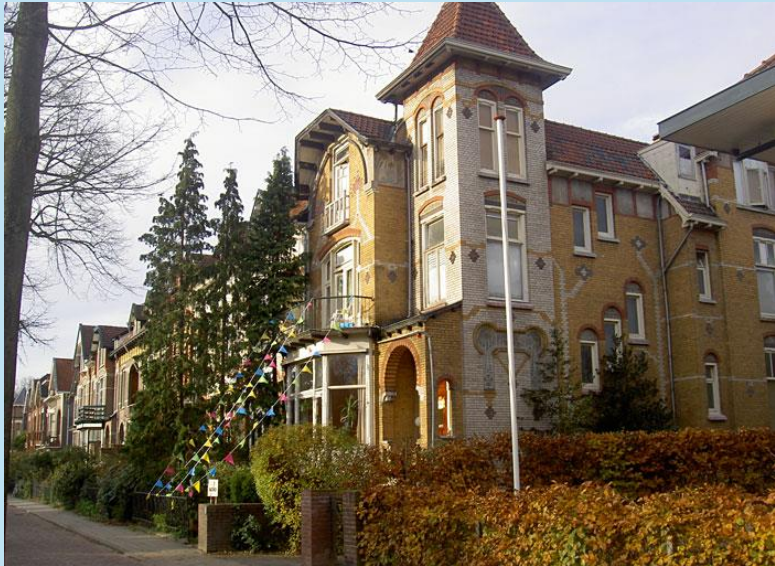
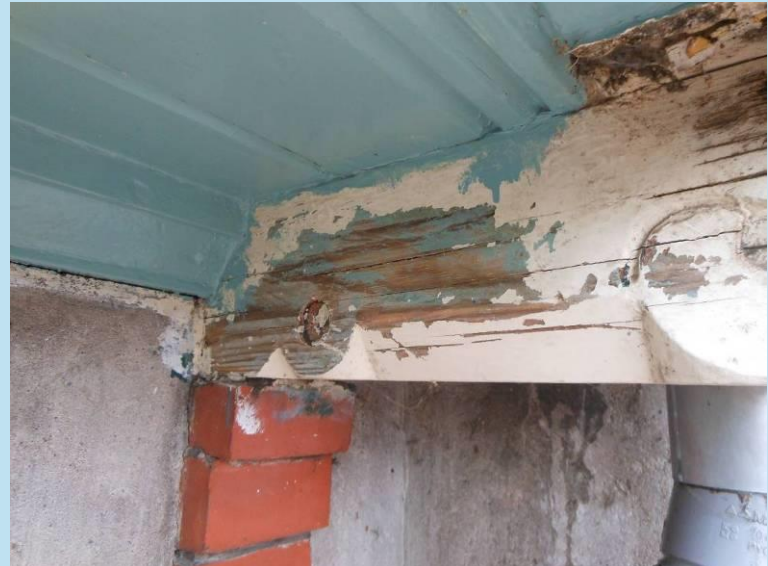
- foto's boven. Tijdens het afkrabben van de oude verflagen kwam de oorspronkelijke kleurstelling tevoorschijn. Door een specialist zijn deze onderzocht en men heeft besloten het pand te schilderen in zijn oorspronkelijke kleurstelling.
- Foto's boven. Jugendstil villa Deventerweg Zutphen voor de kleurwijziging.

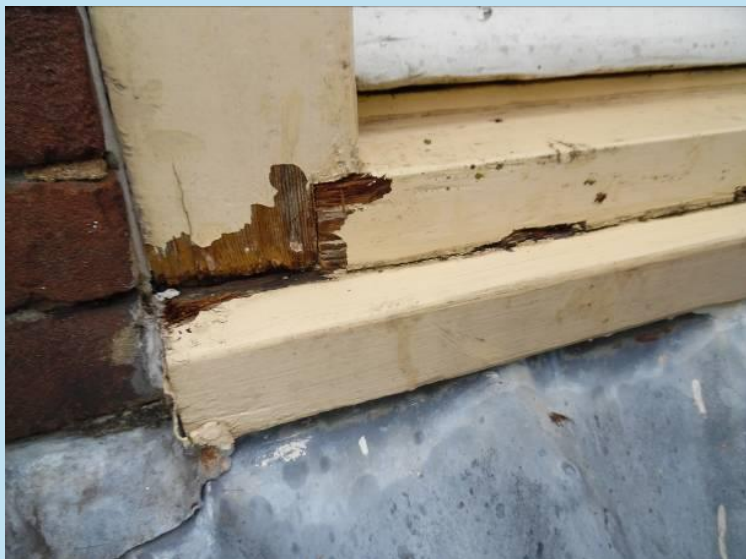
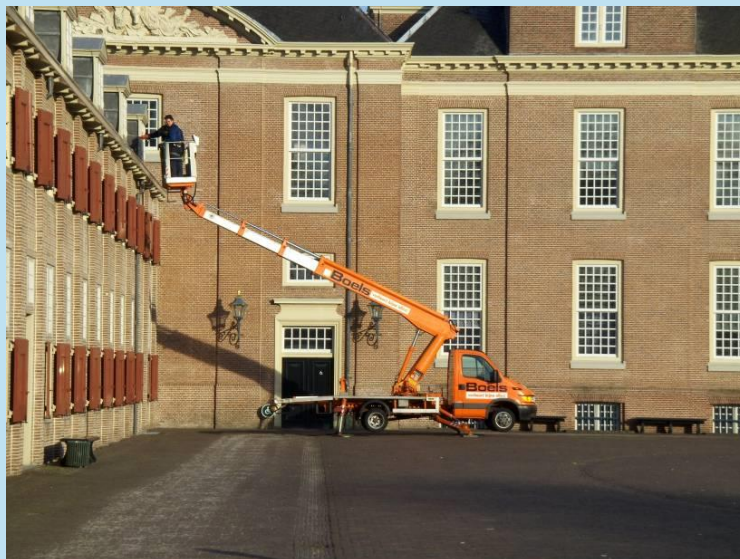
- Goed en volledig inspecteren van schilderwerk kan alleen van dichtbij.
- Foto's links. Destructief onderzoek met een priem of verfkrabber kan verborgen gebreken tevoorschijn halen

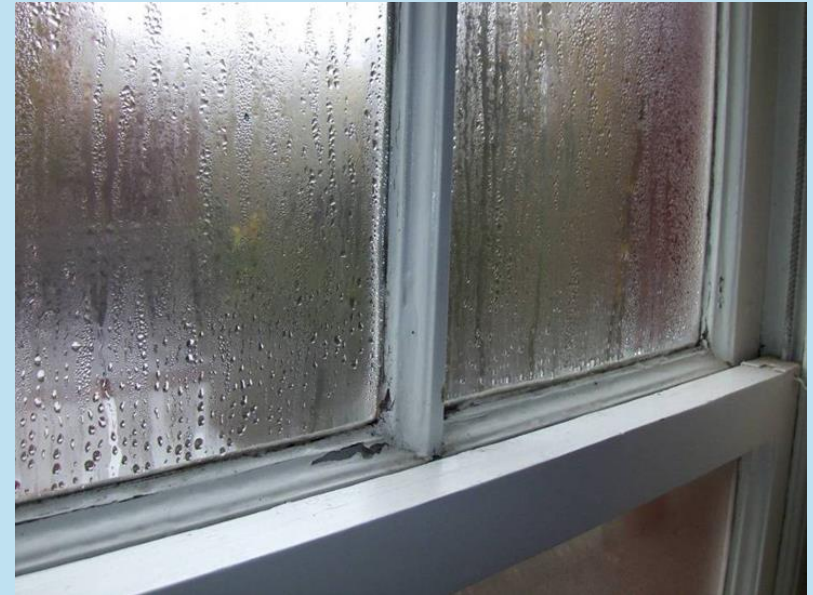
- Bij een bijwerkbeurt of onderhoudsbeurt horen ook de stopverfzomen.
- Indien de stopverf nog redelijk vast zit deze afkitten met een overschilderbare beglazingskit
- De losse en gescheurde stopverfzomen vervangen.
- Controleer ook de glasaansluitingen en het schilderwerk aan de binnenkant

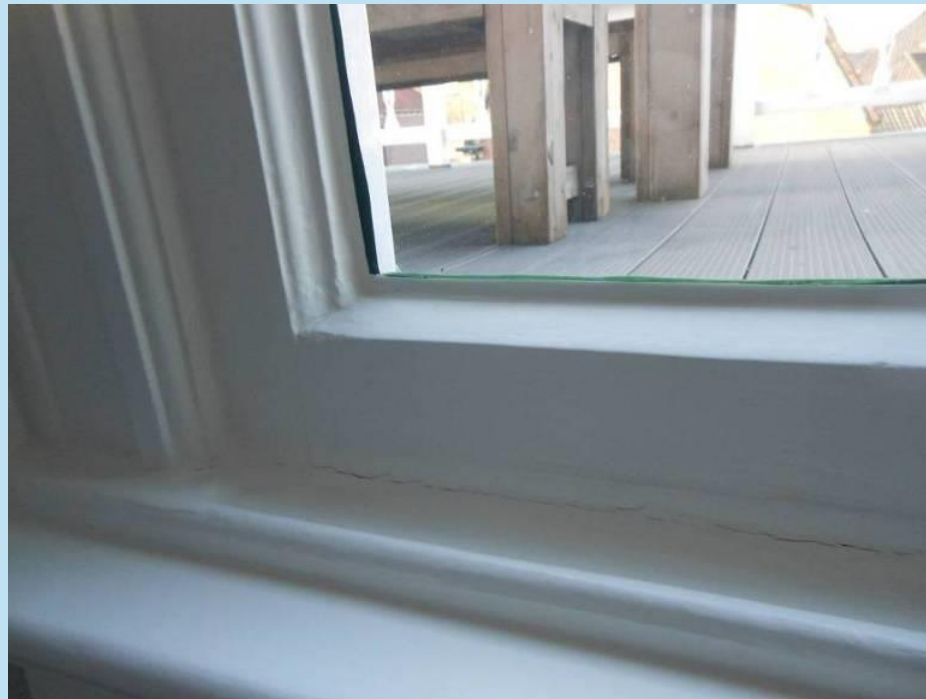
- Zorg voor waterdichte glasaansluitingen De verflaag dient het glas 2 a 3mm te overlappen.

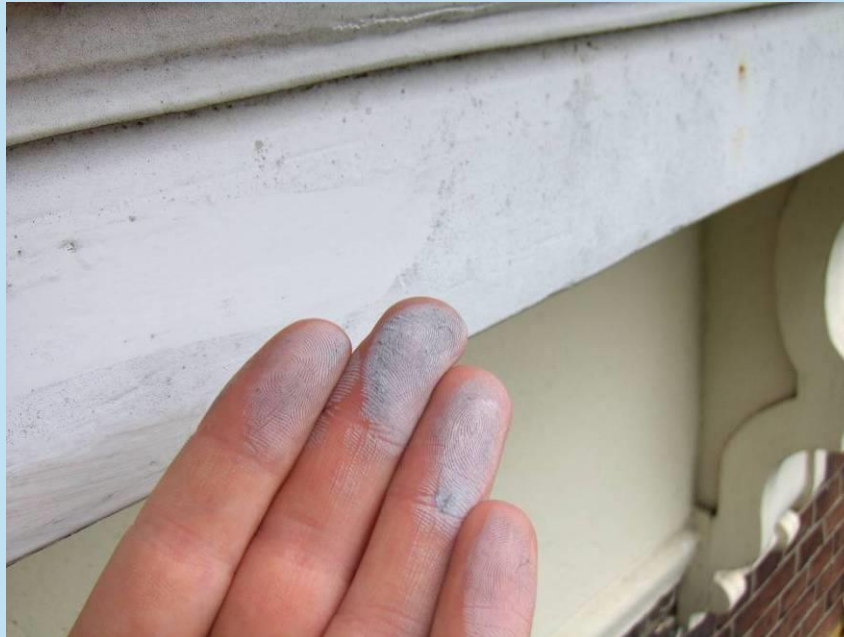
- Onder invloed van UV straling verpoedert de toplaag van de verf. Het vulmiddel (krijt) en de pigmenten blijven over.
- De laagdikte wordt minder. Advies is om het schilderwerk schoon te maken en te schilderen.

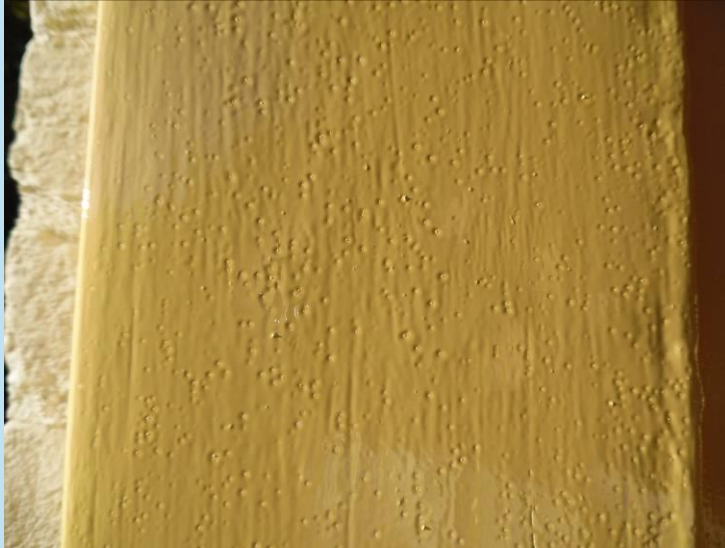
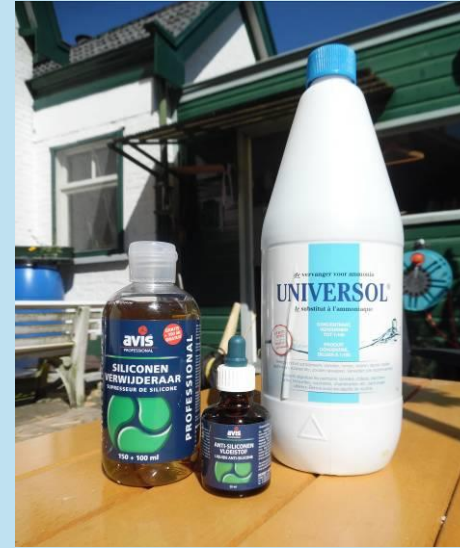
- Vissenogen in de verf door een siliconenbesmetting. Dit kan worden veroorzaakt door het schoonmaken met allesreiniger, afwasmiddel of door contact met siliconenkit.
- Er zijn middelen verkrijgbaar om de siliconen te verwijderen en om ervoor te zorgen dat de verf beter uitvloeit op met siliconen vervuilde oppervlakten.
- Verf reinigen met schoon water en eventueel bijgemengt met Universol of St. Marc

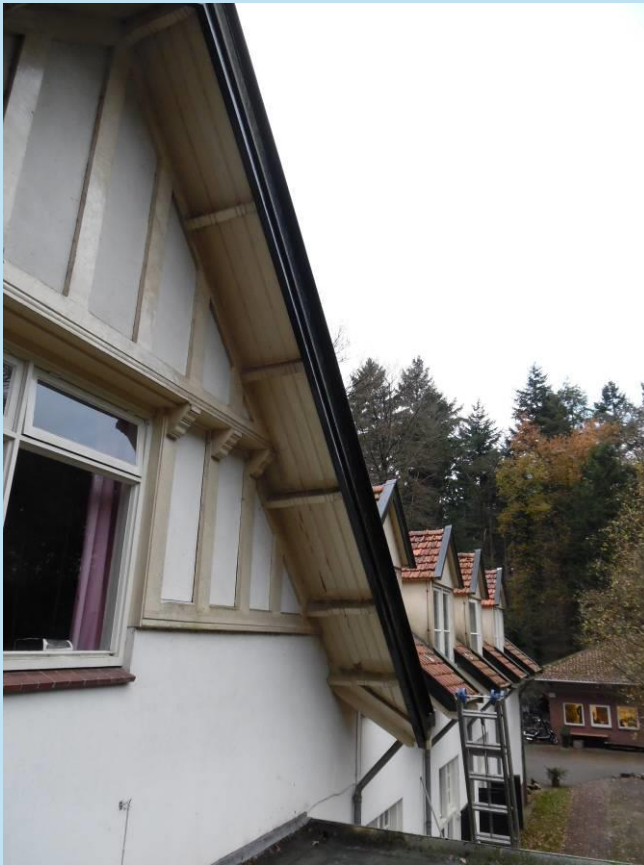
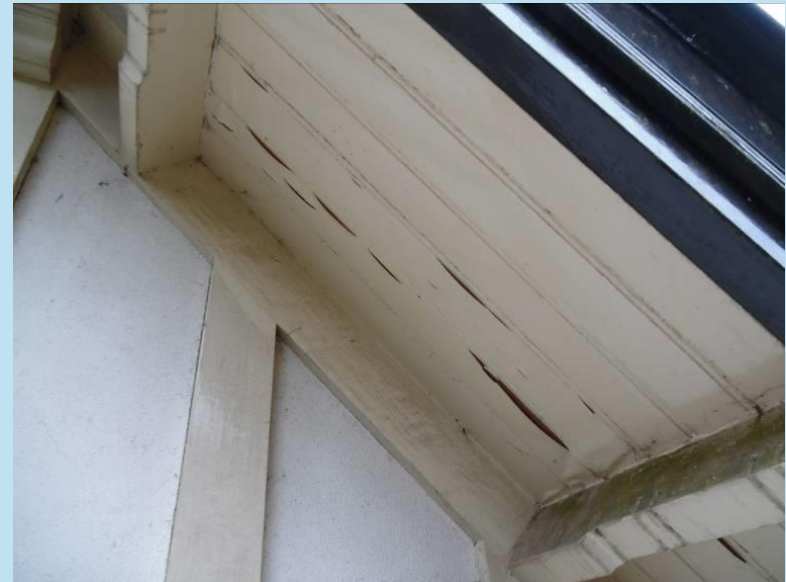
- Foto links. Topgevel met dakoverstek, windveren en dekplanken.
- Foto rechtsboven. Zone met afbladderend schilderwerk onder het dakoverstek.

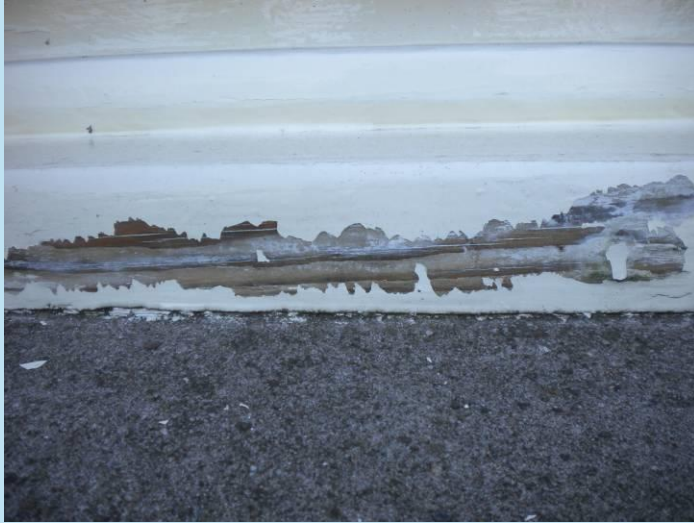
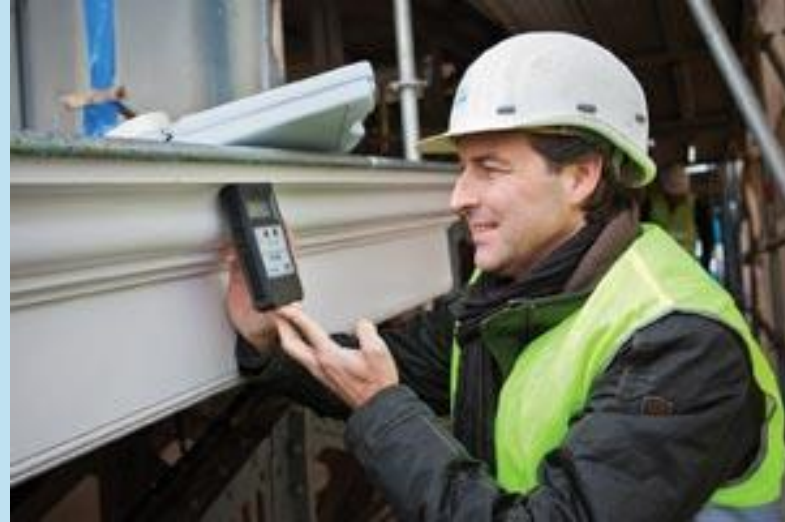
- Het vochtgehalte in het hout kan gecontroleerd worden met een vochtmeter
- Vochtgehalte voor hoogglanzende afwerkingen (alkydverf) mag max. 18% zijn.
- Vochtgehalte voor voor vochtregulerende afwerkingen (beits, schakelverf) mag max. 21% zijn
- Vochtgehalte voor blanke en transparante afwerkingen (lakken) max. 17% zijn

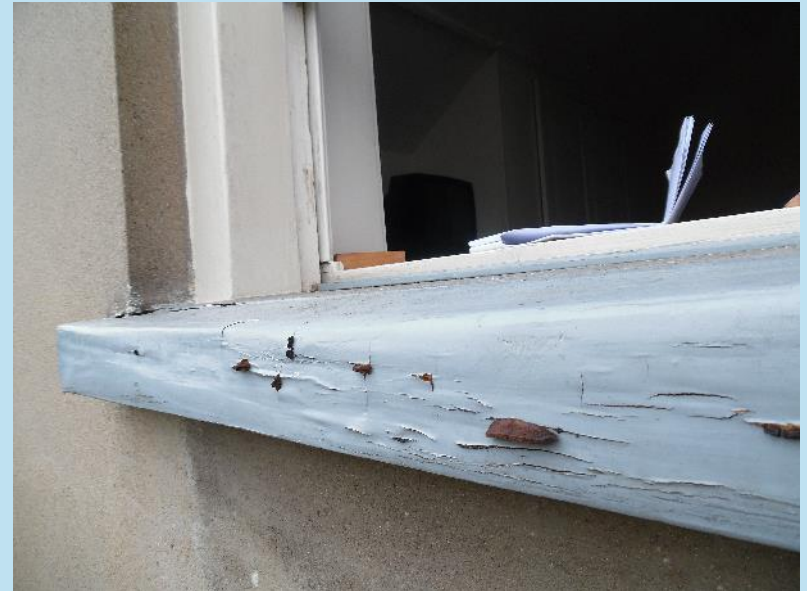
- Eikenhouten onderdorpel wat is aangetast door de bruine eikenzwam
- Houtrot wordt veroorzaakt door zwammen

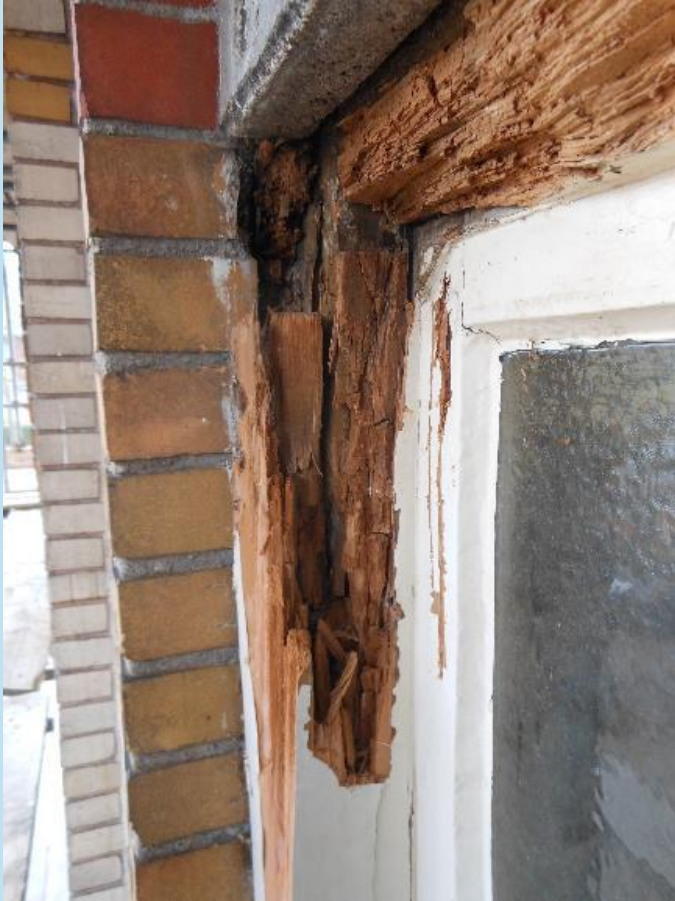
- Wanneer schimmels de cellulose in hout afbreken, ontstaat bruinrot. De lignine blijft over en geeft de bruine kleur en een blokmotief
- 1 huiszwam  
(vooral naaldhout en zelden eikenhout)
- 2 kelderzwam  
(naald- en loofhout)
- 3 poriëzwam  
(naaldhout)
- 4 plaatjeshoutzwam  
(naaldhout en zelden loofhout)

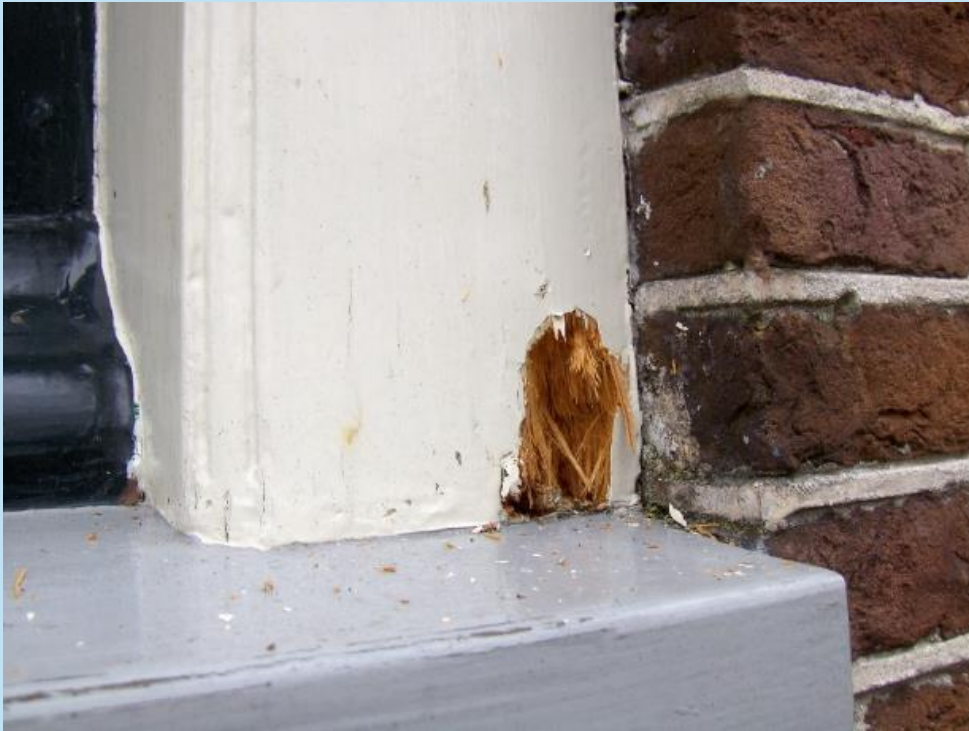
- Wanneer schimmels de lignine afbreken, ontstaat witrot. De cellulosevezels blijven over.
- 1 Elvenbankje  
(spinhout van naald en loofhout, maar zelden eikenhout)
- 2 Bruine Eikenzwam  
(loofhout)

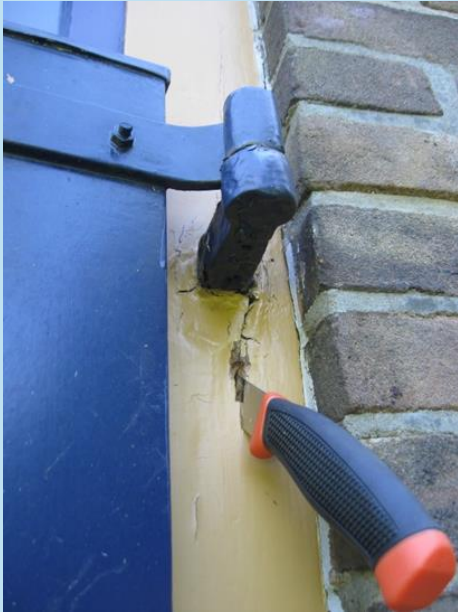
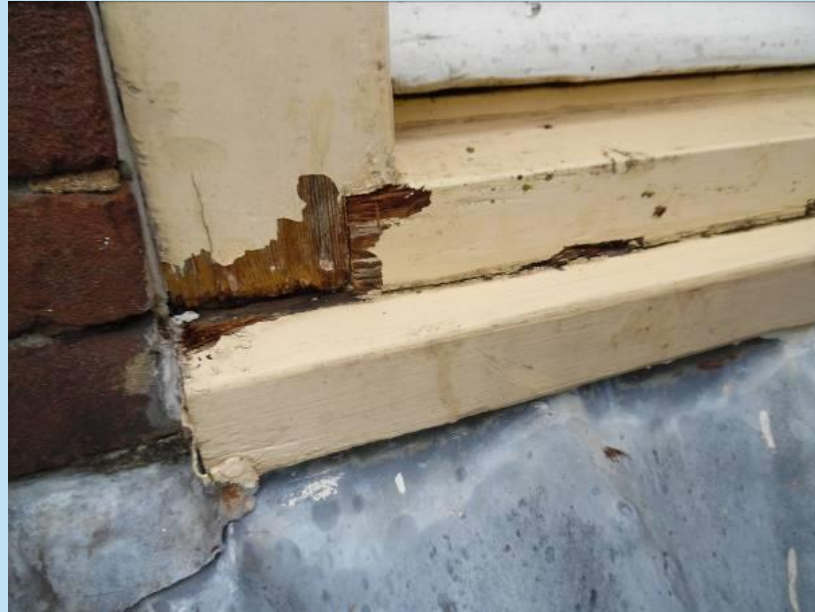
- Goed en volledig inspecteren kan alleen van dichtbij.
- Destructief onderzoek met een priem of verfkrabber kan verborgen gebreken tevoorschijn halen
- Let goed op verbindingsnaden, aansluitingen op ijzerwerk (duimen, diefijzers, sluitplaten) schilderwerk en glasaansluitingen
- Overleg vooraf met de opdrachtgever als je destructief onderzoek wilt uitvoeren.

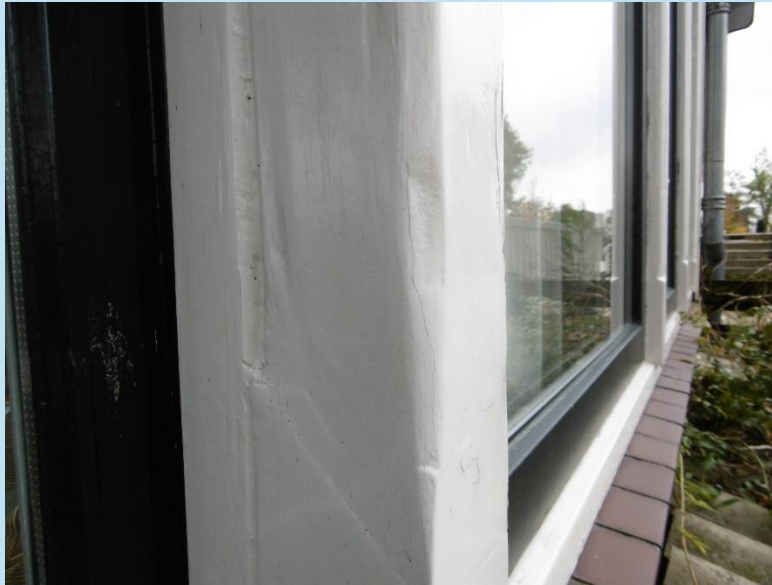
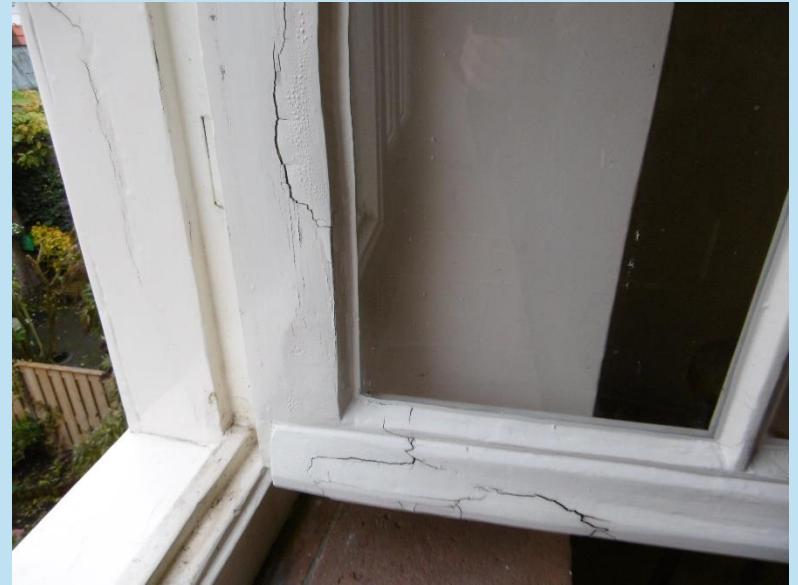
- Het kozijn is hersteld doormiddel van aanhelen en het raam is hersteld met reparatievulmiddelen. Helaas is de zwamaantasting onvoldoende verwijderd en is er opnieuw houtrot ontstaan.
- Verwijder de door zwam aangetaste delen van het hout tot 300 - 450 mm voorbij de zichtbare aantasting.

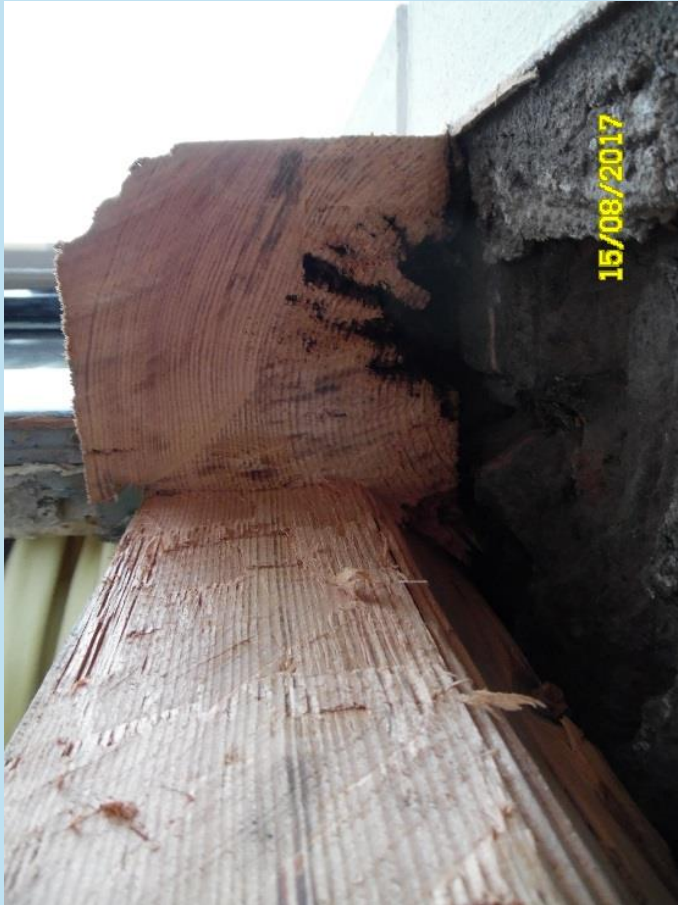
- De aansluiting van de kozijnstijl tegen de bepleisterde gevel is dichtgezet met kit.
- Waterdamp is gaan condenseren tussen het kozijn en het metselwerk. Het kozijn is van binnenuit weggerot.

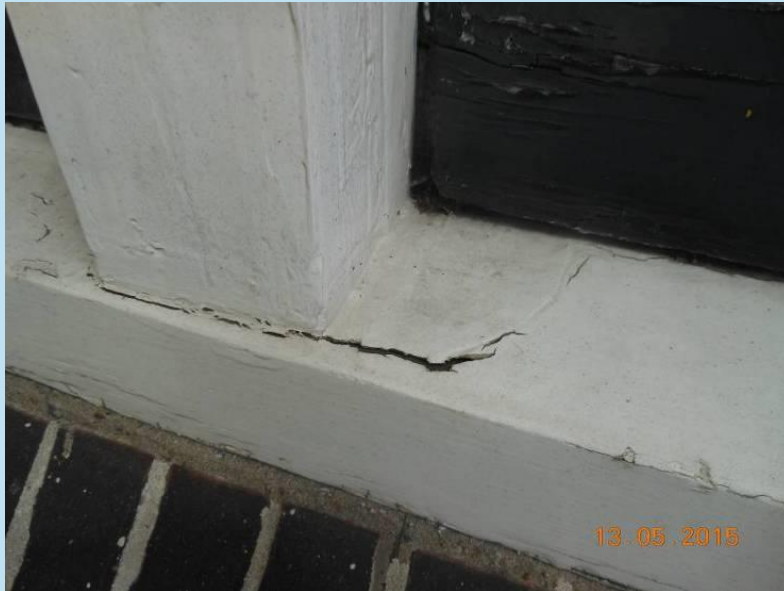
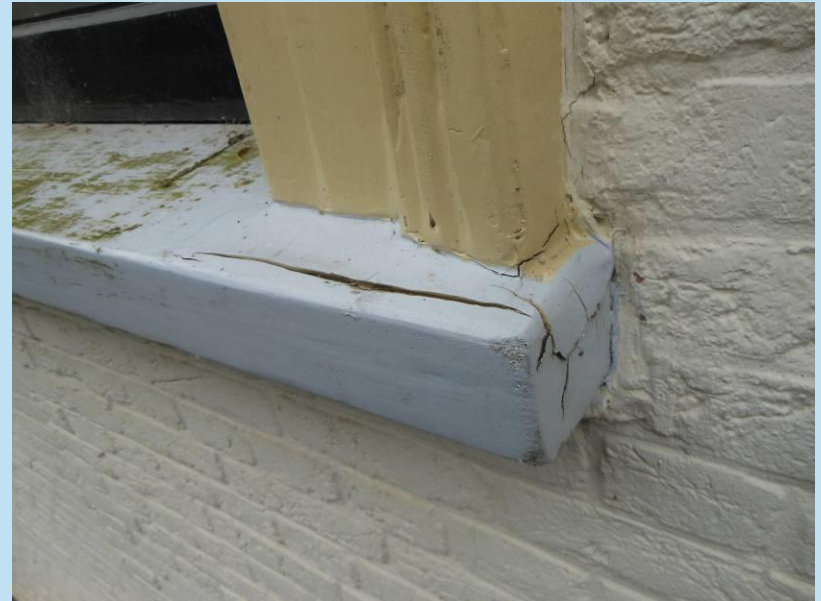
- Foto linksboven. Door spanningsverschil losgetrokken vulmiddel.
- Foto rechtsboven. Uitgezakte reparatiemortel. Grote reparaties dienen over een langere periode in meerdere lagen aangebracht te worden
- Grotere reparaties dienen door de timerman met hout worden hersteld.

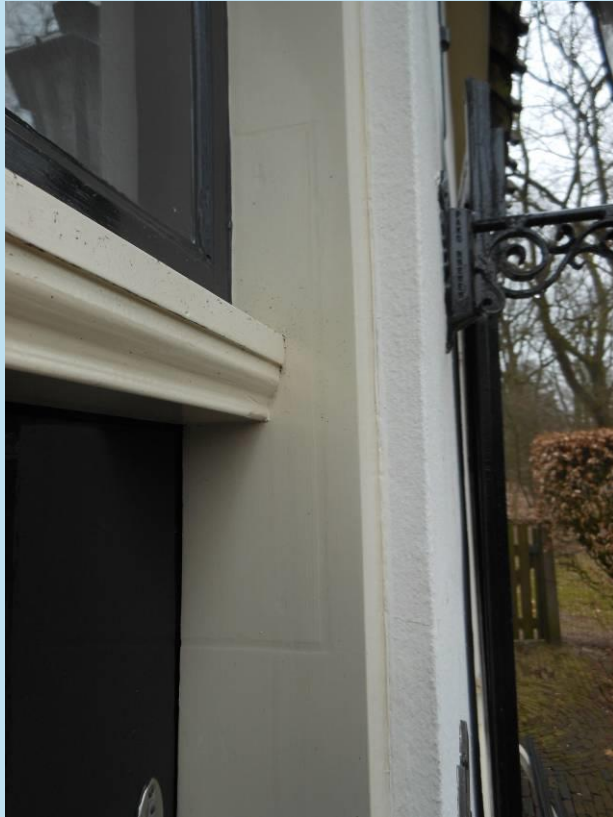
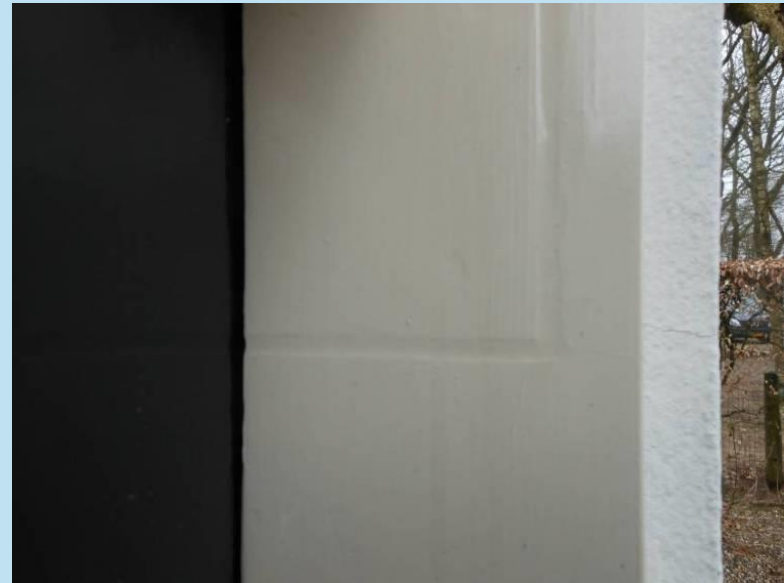
- Houtrot is weggehakt. Het gat is gerepareerd met behulp van een nieuw stuk hout wat dat in de tweecomponenten kunsthars is gedrukt. Het door houtrot aangetaste half is volledig vernieuwd.

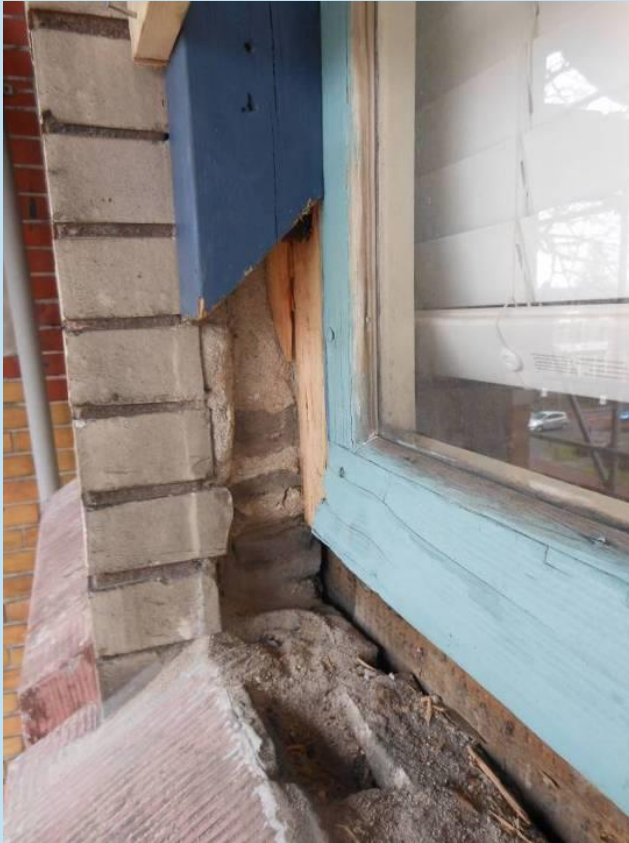
- Aanhelen of aanlassen van kozijnstijlen

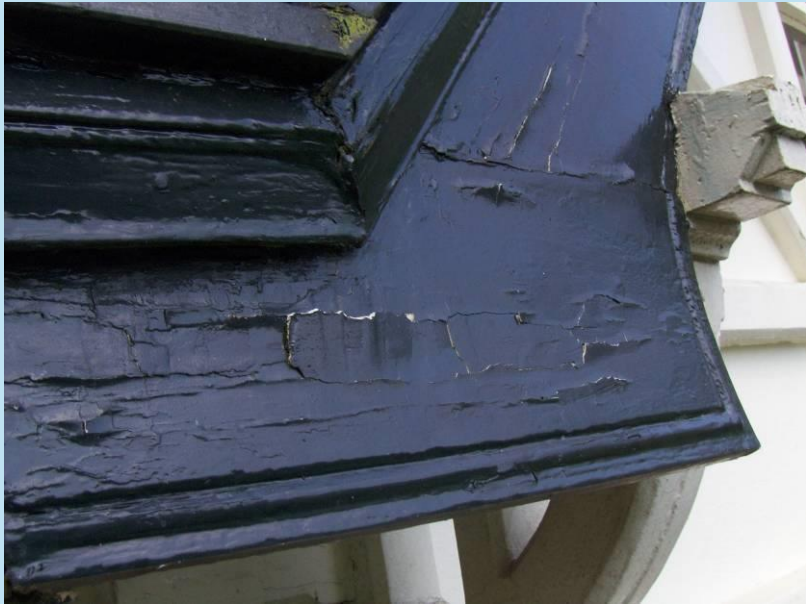
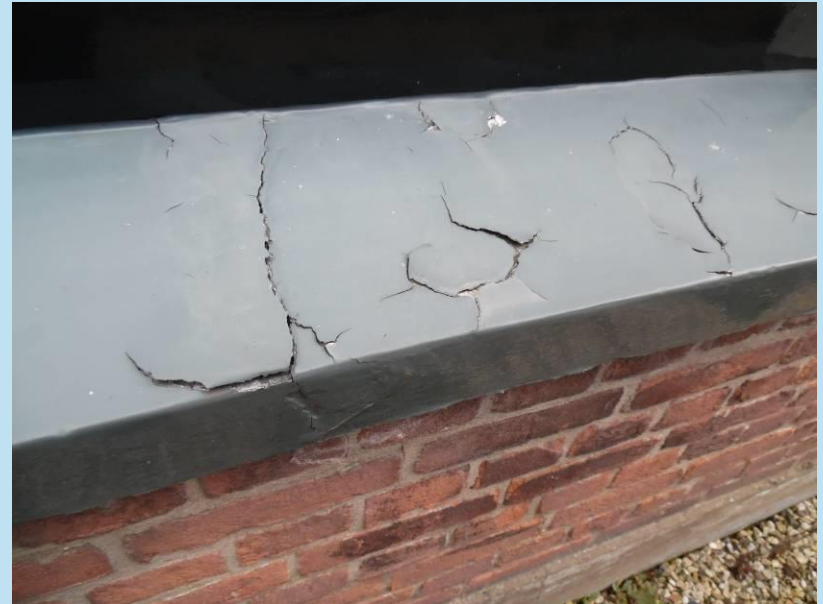
- (auto) plamuur, stopverf en Porion kunnen niet als vulmiddel worden gebruikt omdat deze door de sterke krimp lostrekken en wegvallen! Porion is ook niet bestand tegen vocht.
