# Welkom op de cursus Monumentaal onderhoudschilderwerk

Stichting  
Apeldoornse  
Monumenten

# Avondprogramma

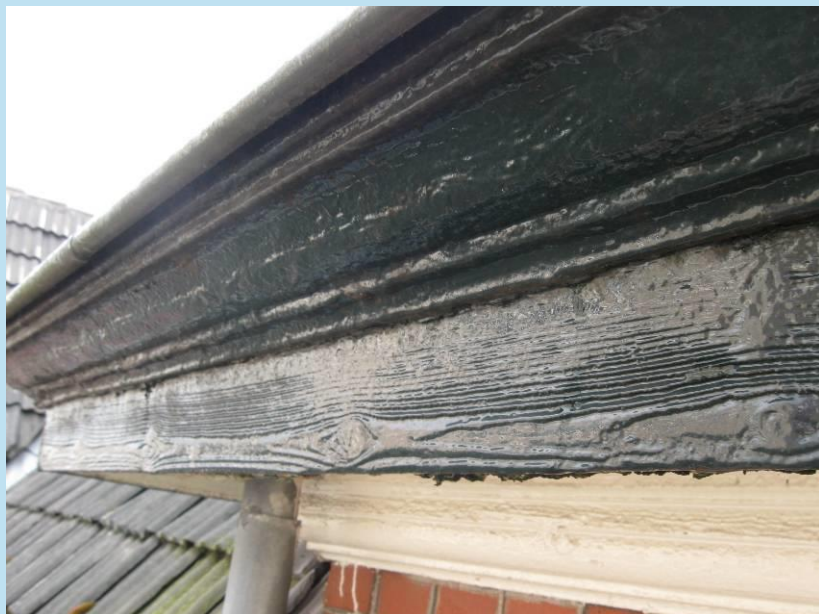
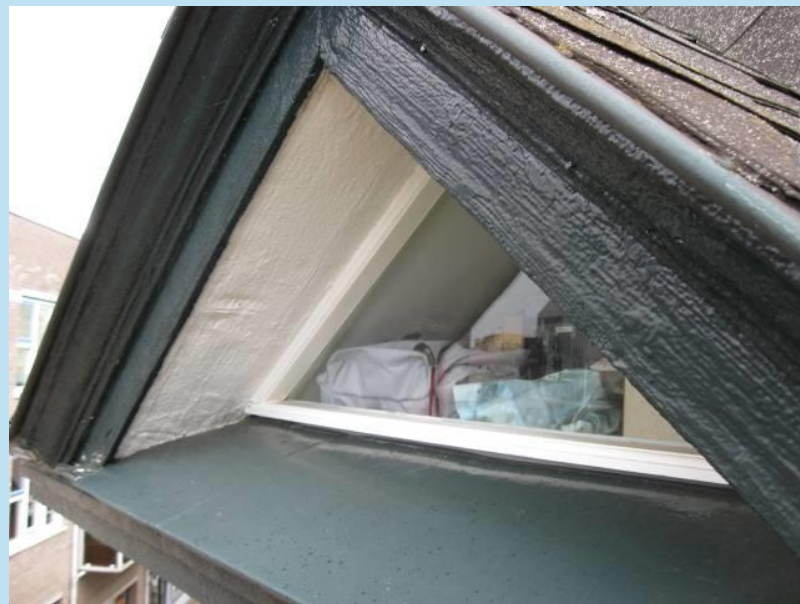
- Foto linksboven. Het grijs verweerde hout is tot op het gezonde hout verwijderd met behulp van gritstralen
- Foto rechtsboven. Het aanzicht van glad geschaafd hout is totaal veranderd.

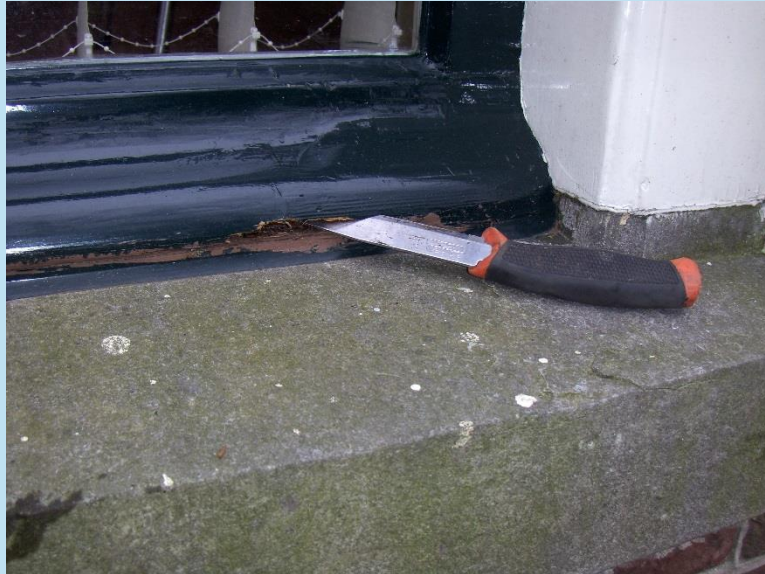
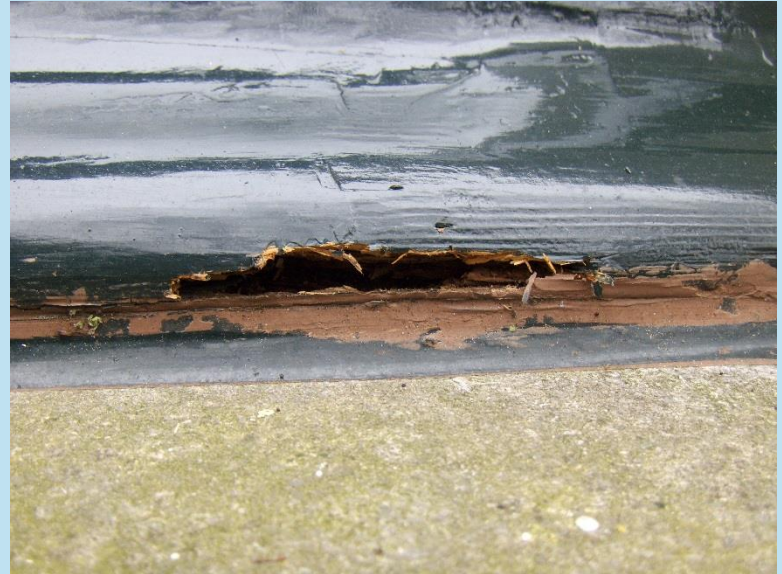
- Kitnaden krimpen vaak los. Door de naden wordt capillair vocht naar binnen gezogen.
- Vocht van binnenuit kan niet weg en condenseert achter de kitnaad.

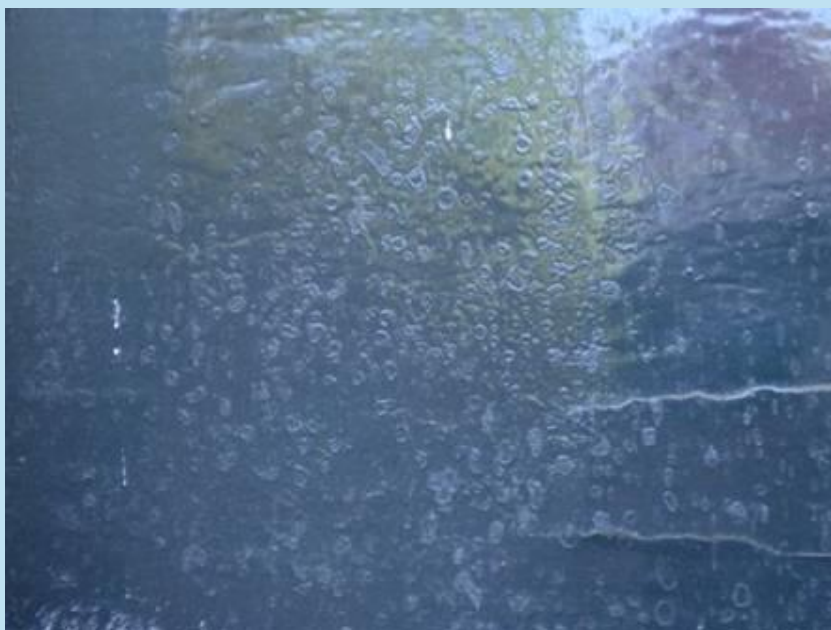
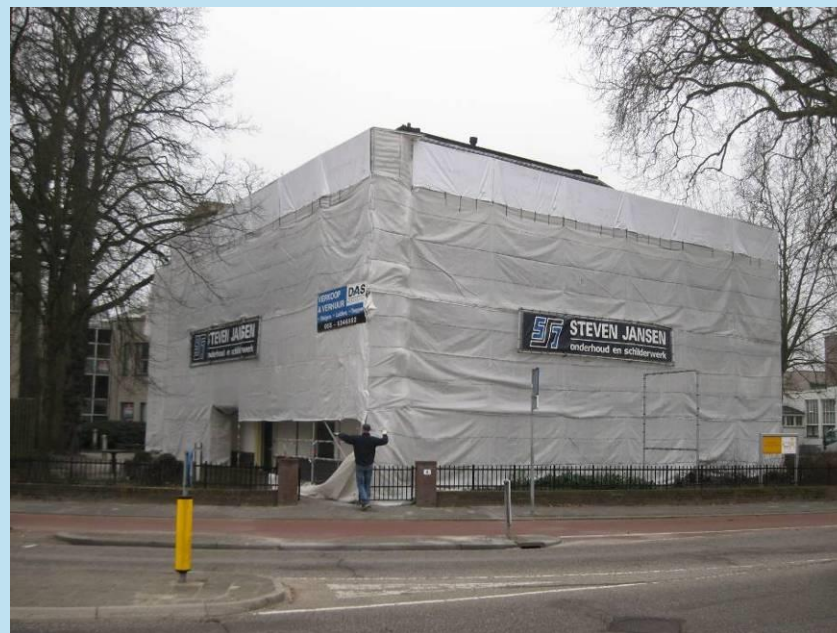
- Foto linksboven. Putjes veroorzaakt door regendruppels
- Foto rechtsboven. Als de weersomstandigheden niet optimaal zijn kan het schilderwerk beschermd worden met afdekzeilen
