Schade en herstel aan historisch metselwerk

Inspecteren om verval te voorkomen

Wat is historisch metselwerk?

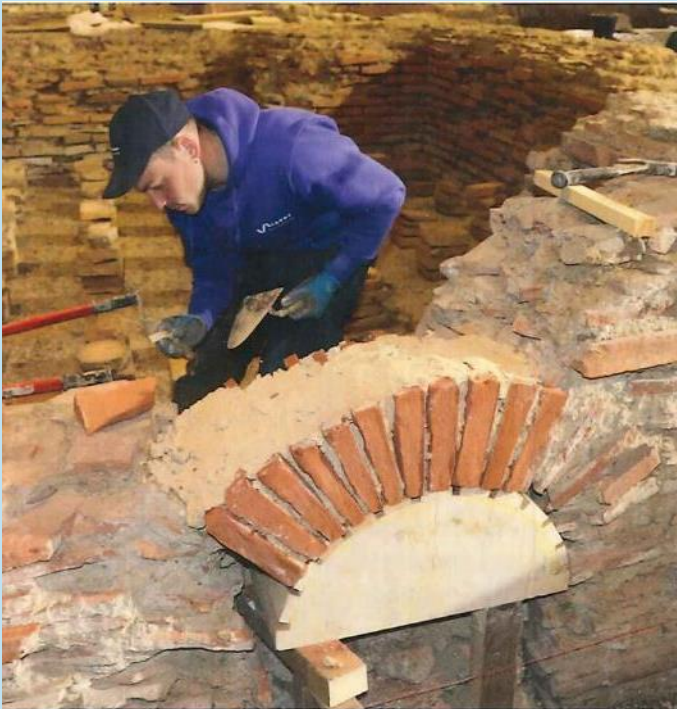
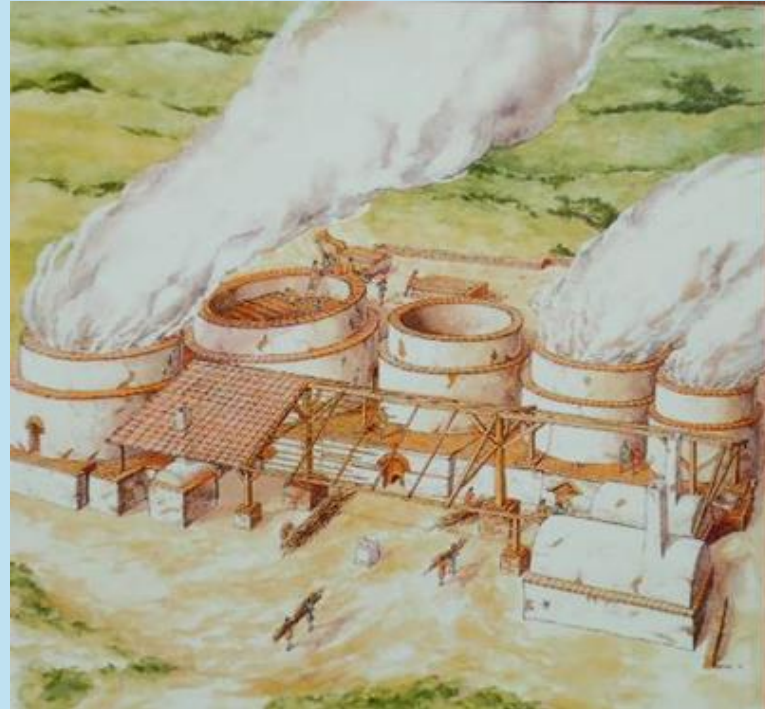
- Foto linksboven: Restauratie van Romeins metselwerk in de thermen van Heerlen (thermenmuseum)
- Metselwerk van misbaksels van dakpannen in een kalkmortel.
- Afbeelding rechtsboven. Reconstructietekening van de Romeinse keramiekovens bij Holdeurn.

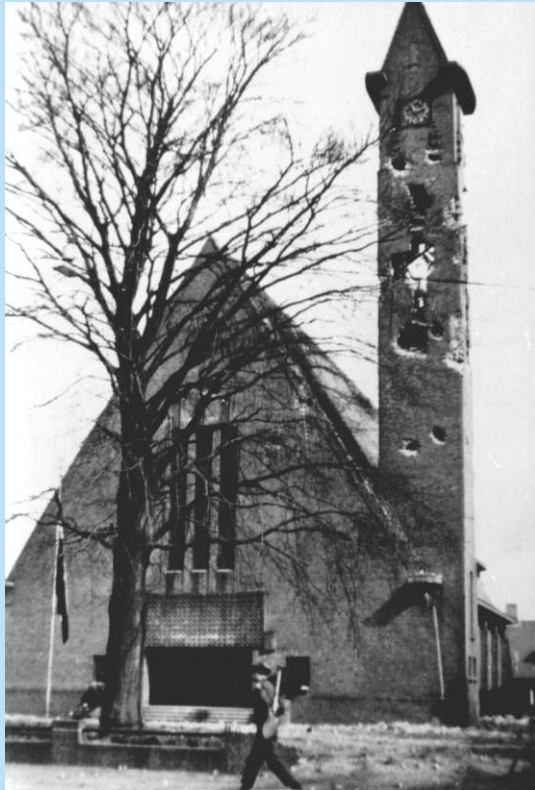
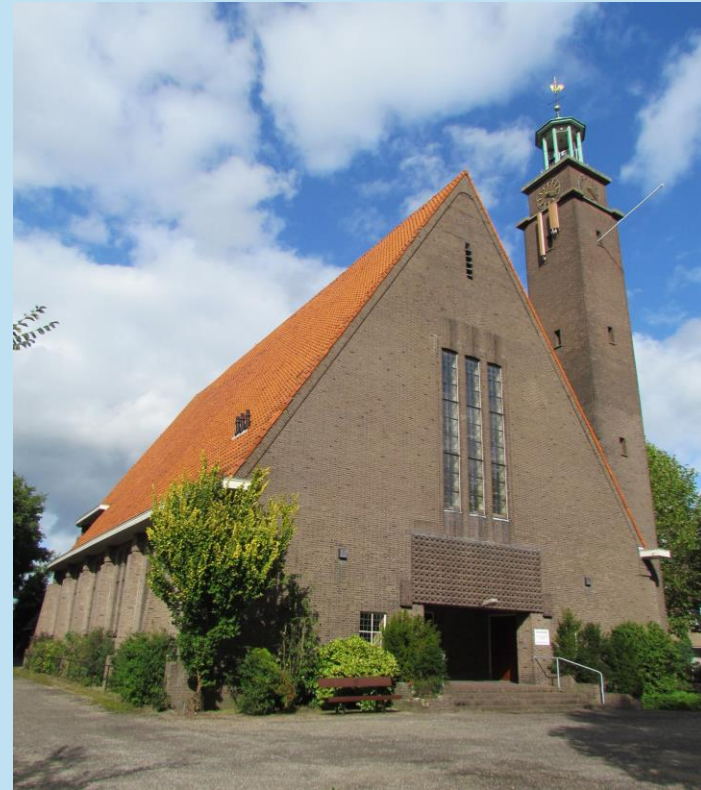
- Foto linksboven: Julianakerk uit 1927. In April 1945 zwaar beschadigd door beschietingen
- Foto rechtsboven. De deels vernieuwde toren uit 1957

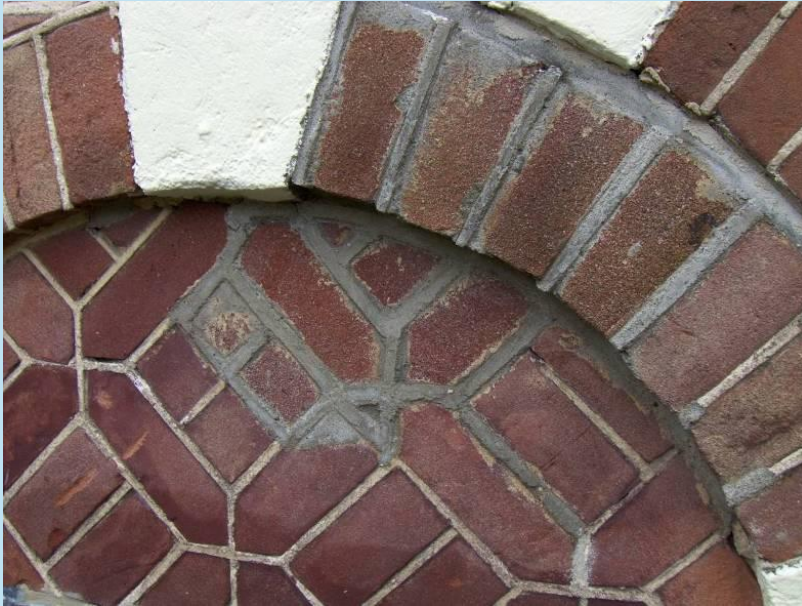
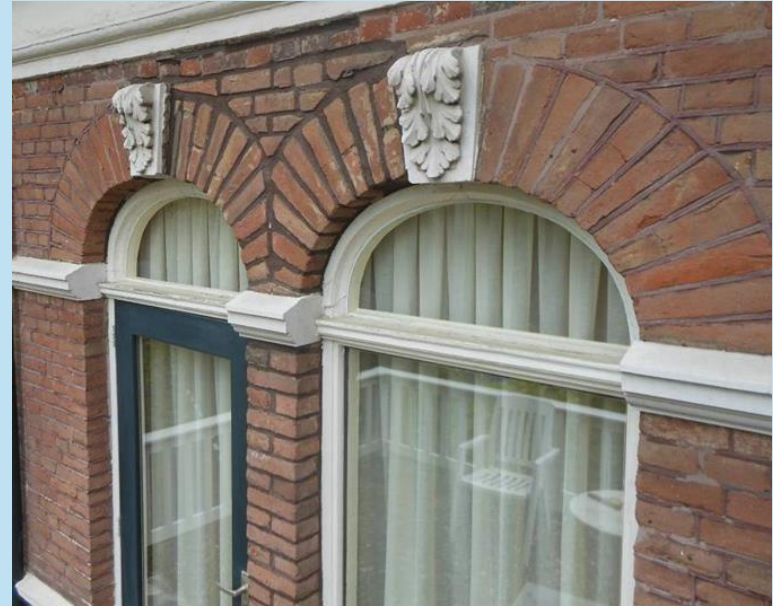
Enkele voorbeelden van hoe het niet moet

- De voegmortel, de kleur en de uitvoering komen niet overeen met het originele voegwerk.
- Bakstenen slordig en ruw behakt. Niet gladgeslepen.

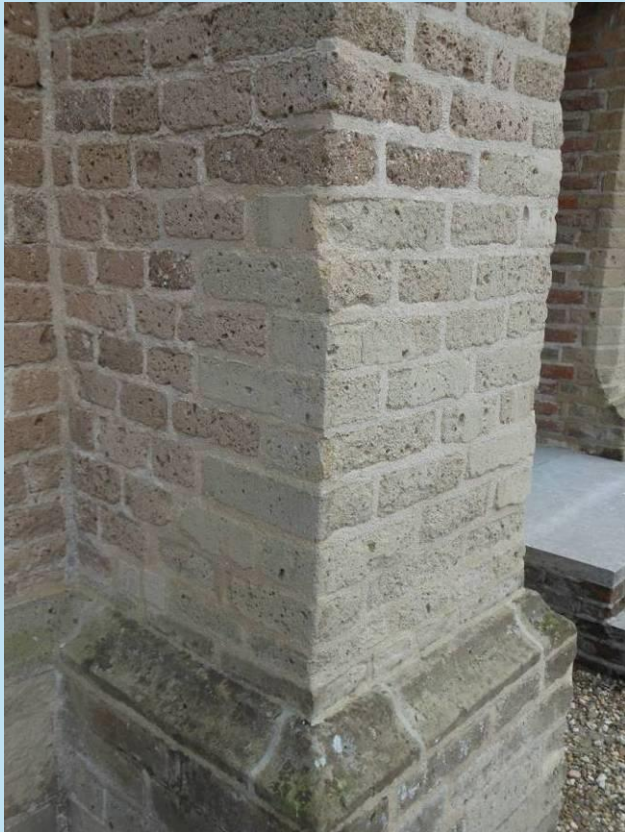
Gelukkig zijn er ook goede voorbeelden

- Foto links: inboetwerk van tufsteen aan de NH-kerk in Beekbergen.
- Foto rechtsboven. Inboetwerk aan de NH-kerk in Nijkerkerveen.

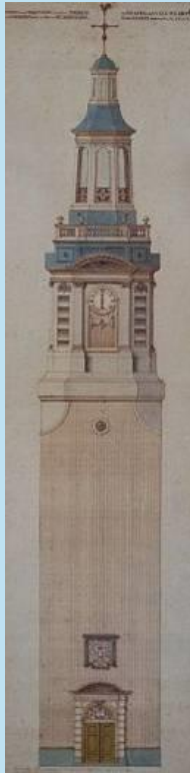
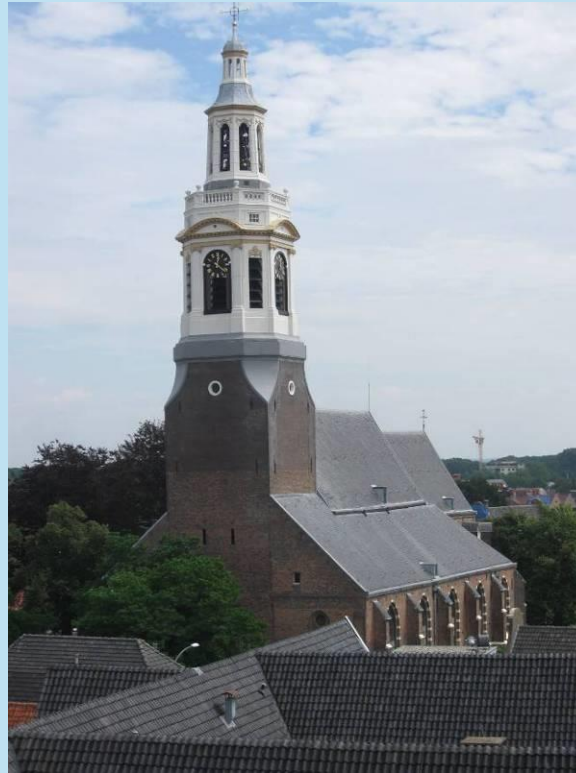
- Kerktoren NH-kerk in Nijkerk. Het onderste deel van de toren is gebouwd in 1461 en het bovenste deel in 1744
- Het metselwerk, de bakstenen en de mortel zijn totaal verschillend.

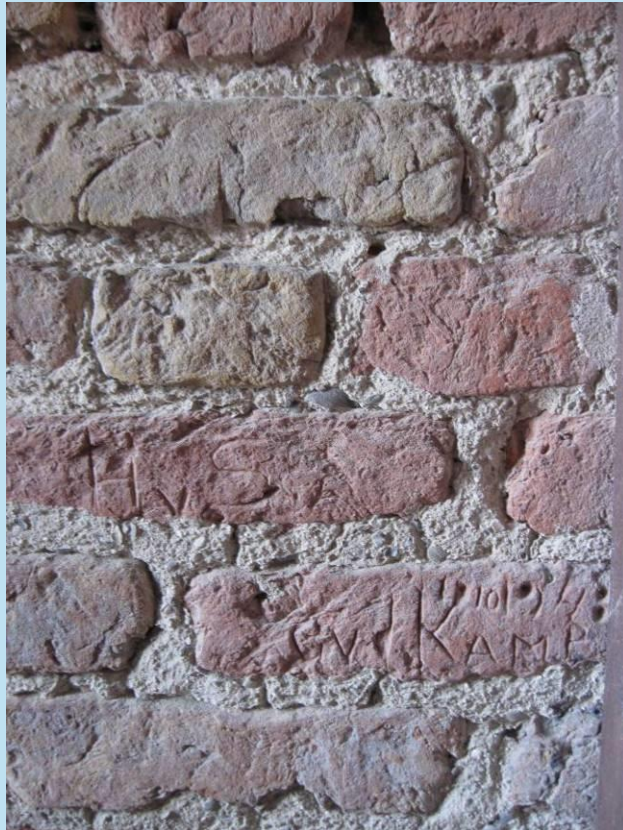
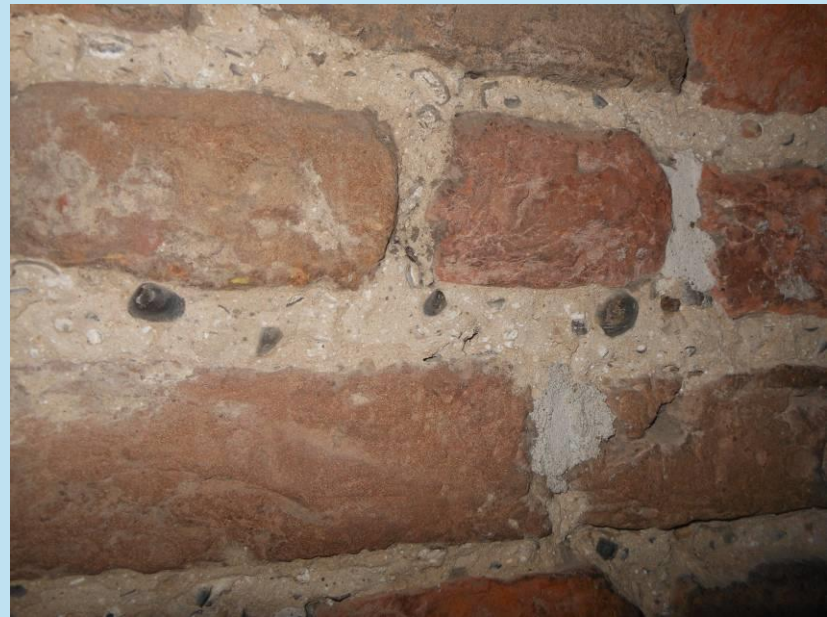
Middeleeuws metselwerk uit 1461

- Kloostermoppen, vol en zat gemetseld in standverband
- Gemetseld met een mortel van schelpkalk en duinzand.

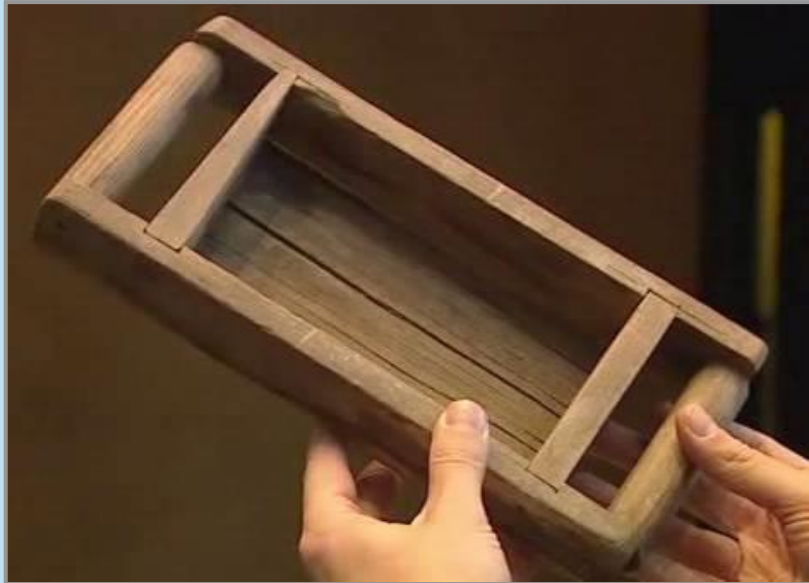
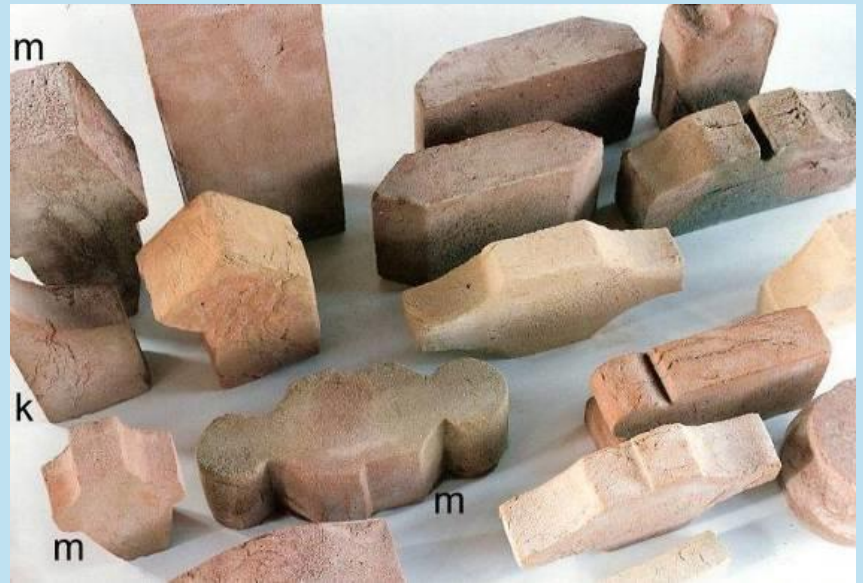
Handvorm bakstenen

- Bakstenen worden gemaakt van leem. Klei of Löss.
- Met behulp van een houten vormbak krijgt de baksteen zijn vorm
- Bron foto's baksteenfabriek Zilverschoon Randwijk
- **(filmpje)**

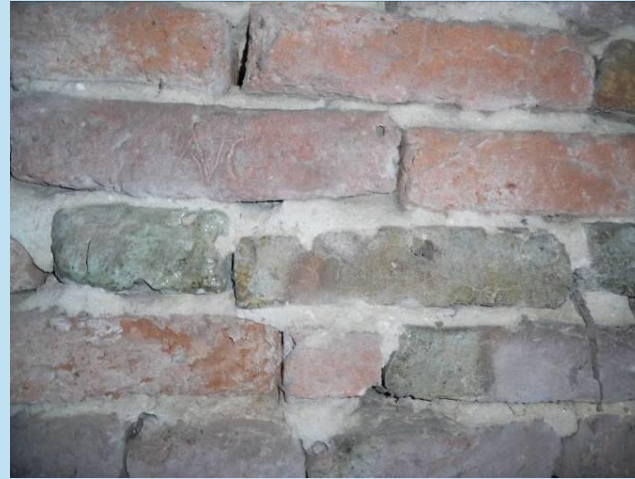
Bakstenen bakken in een middeleeuwse meileroven

- Totale duur van het bakproces was 6 tot 10 weken.
- De warmte was slecht te regelen, waardoor er zowel halfgare (bleke) stenen tot gesinterde gesmolten stenen.
- Foto boven: Metselwerk uit 1290. Let op de groen geglazuurde bakstenen. De baktemperatuur is hoger dan 1125 graden geweest.

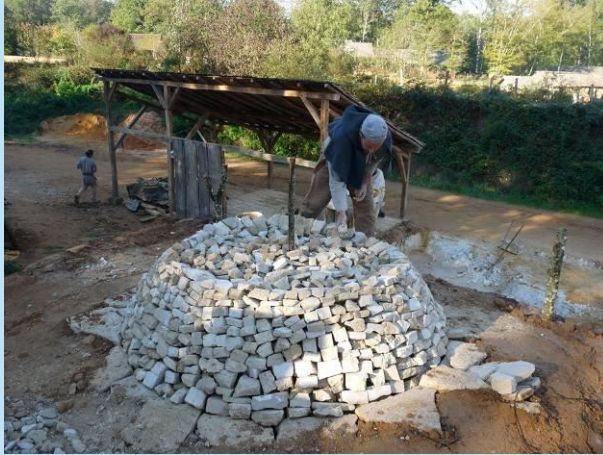
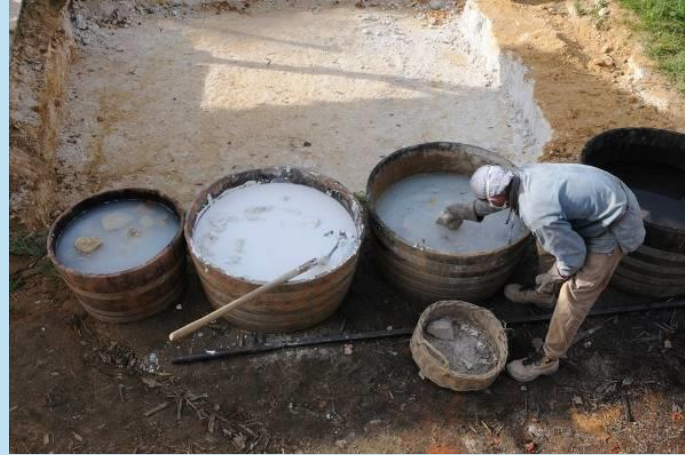
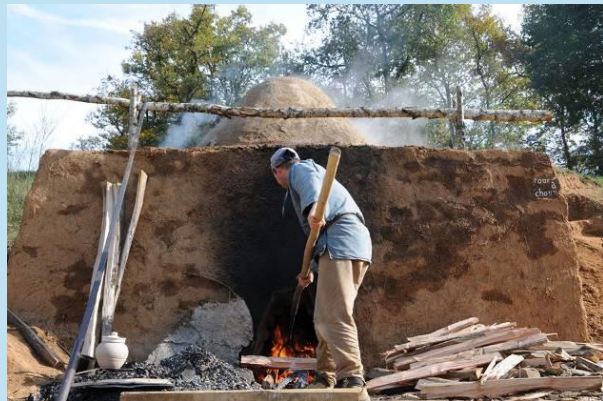
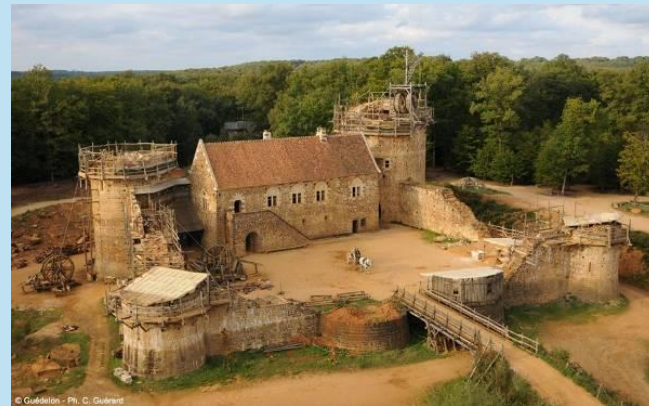
Kalkbranden met een meileroven

- Branden en blussen van kalksteen
- Bron afbeeldingen: kalkbranden op kasteel Guédelon in Treigny (Yonne, Frankrijk)
<http://www.guedelon.fr/>

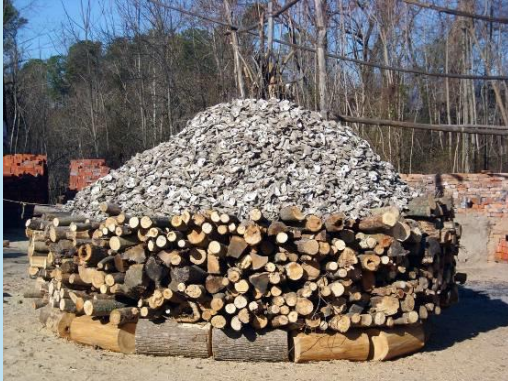
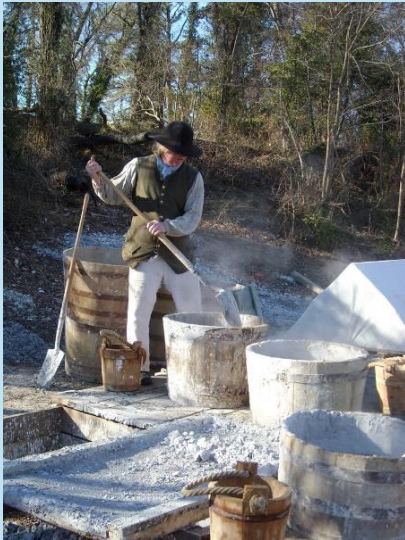
Schelpkalk (luchtkalk)

- Bij het branden ontsnapt bij 1000 °C de koolstofdioxide (CO_2) uit de kalk (het Calciumcarbonaat (CaCO_3)) en de ongebluste kalk ofwel calciumoxide (CaO) blijft over.
- Door gebrande kalk te blussen met water ontstaat calciumhydroxide (Ca(OH)_2)

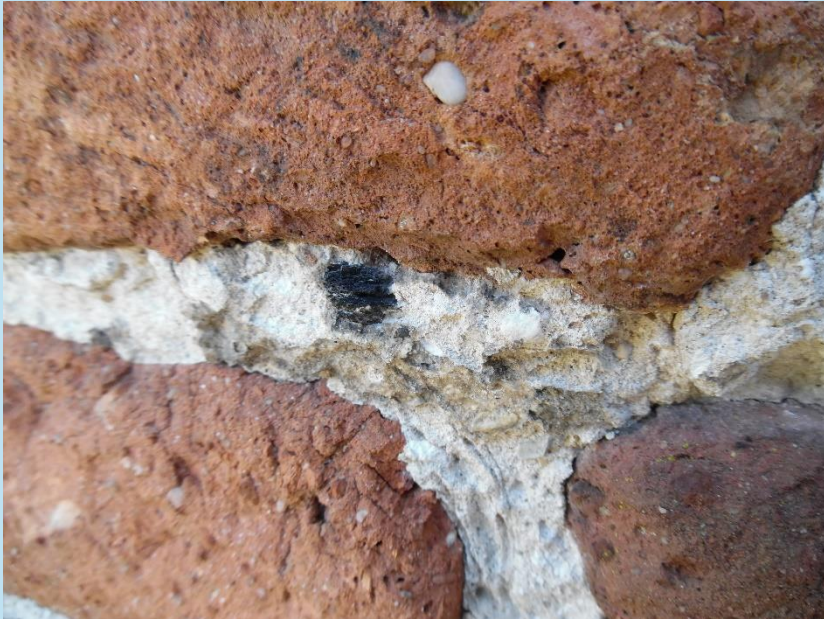
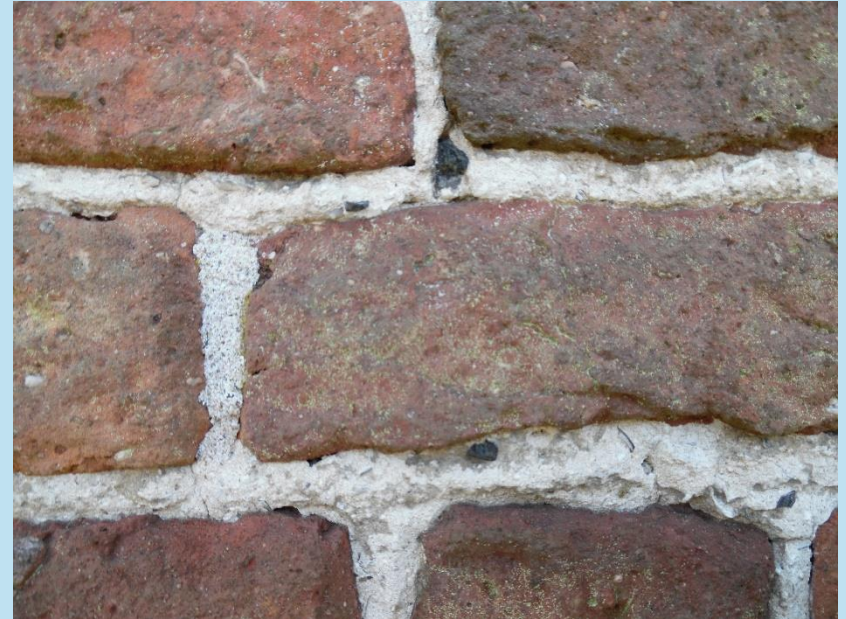
Restanten van het branden van kalk

- Stukken houtskool in begin 16^e eeuwse mortel
- kerktoren NH-kerk Kootwijk

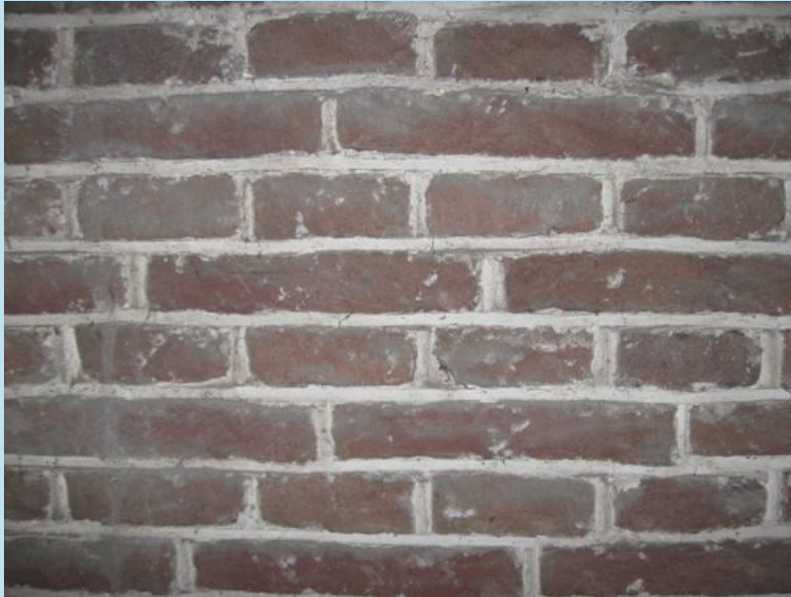
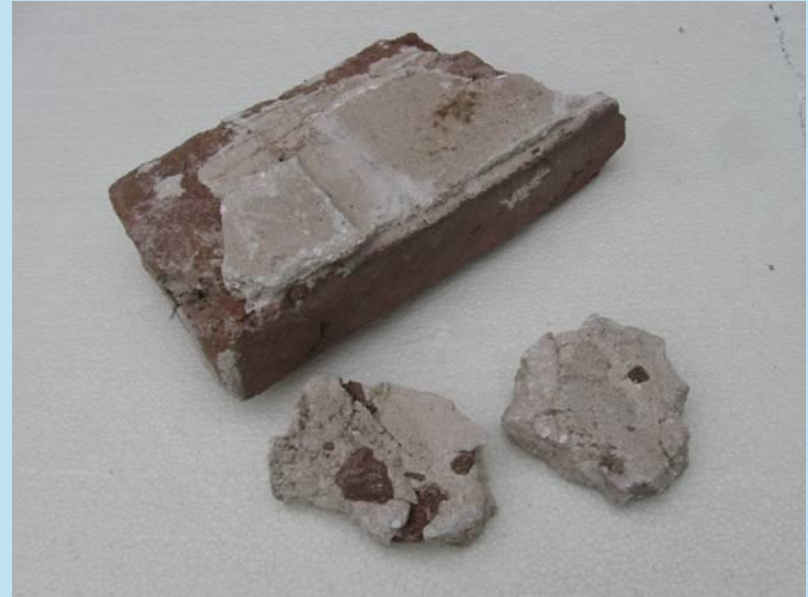
Dezelfde kerktoren, 3 eeuwen later

- In het Bestek en Conditien uit 1774, van de verbouwing van de kertoren in Nijkerk, worden de bouwmaterialen uitvoerig beschreven. Zo moeten de bakstenen klinkerstenen zijn van het formaat Vechtse moppen
- In het bestek staat geschreven dat voor de metseling een specie samengesteld moet worden uit $\frac{1}{3}$ Dortsche tras en $\frac{2}{3}$ Lykse steenkalk.

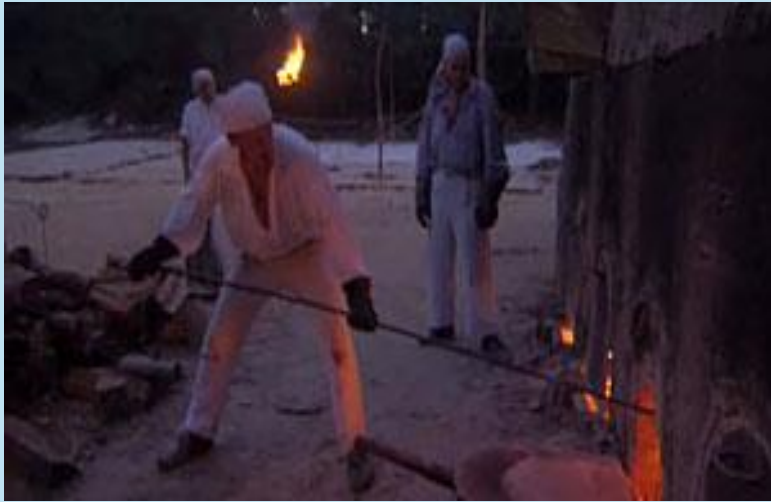
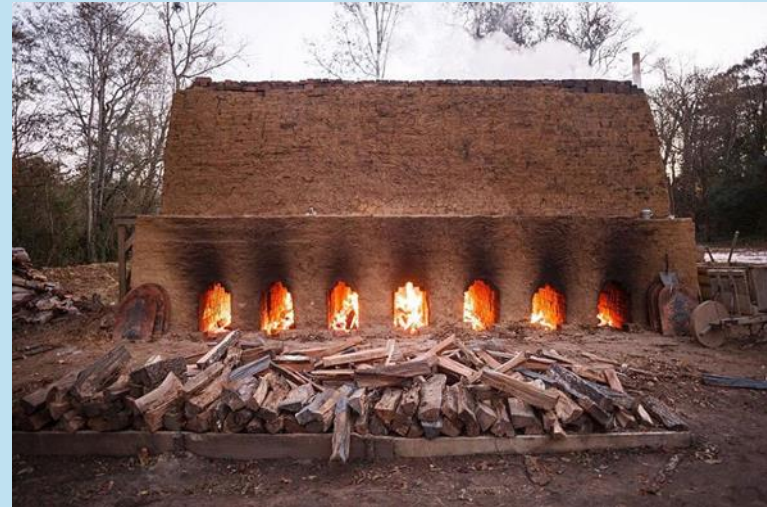
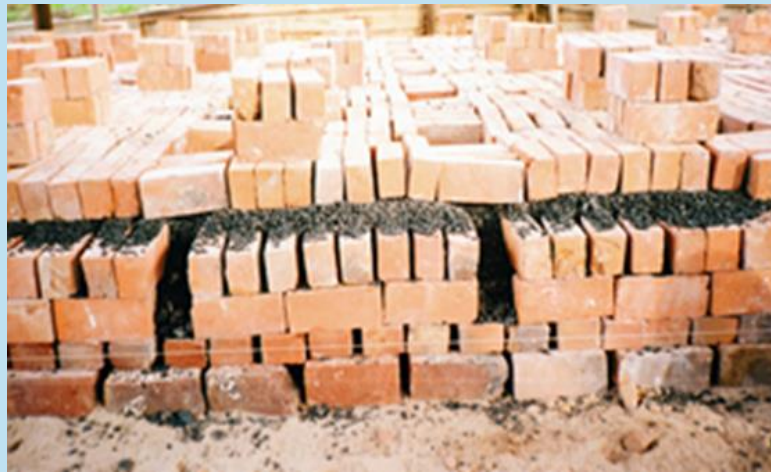
Periodieke ovens (veldbrandoven)

- Periodieke ovens werden gebruikt vanaf de middeleeuwen tot in de 20e eeuw
- Foto links: de gedroogde bakstenen (groenlingen) werden opgestapeld met daartussen lucht- en stookgangen.
- Een dergelijke oven is ook gebruikt om de bakstenen van Paleis het Loo te bakken.

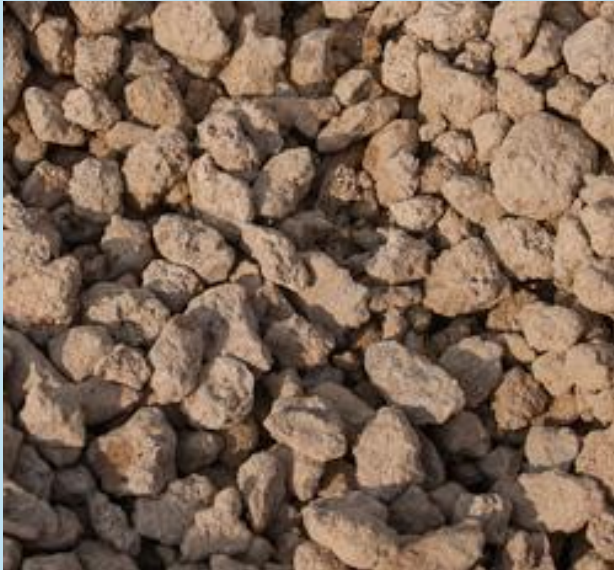
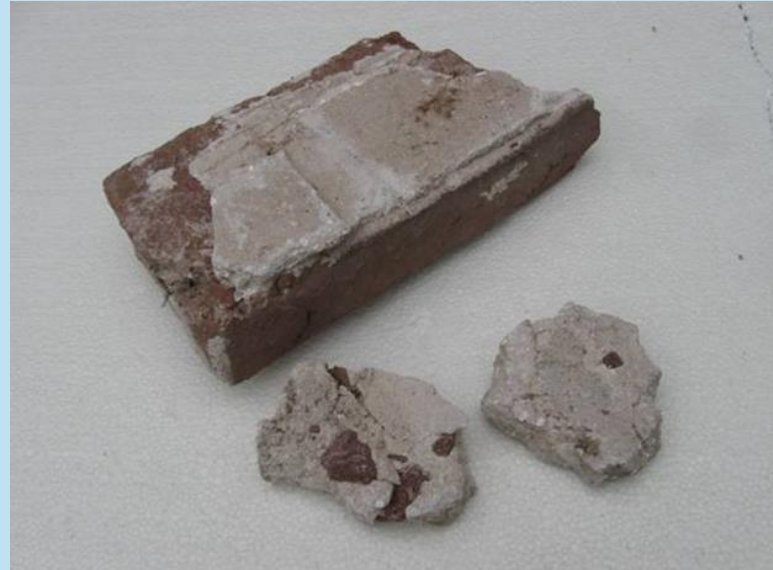
Traskalk of Dordts cement (Hydraulische kalk of waterkalk)

- Traskalk is een mix van 1 kalk en 1 trasmeel (volume) Na toevoeging van water gaat de siliciumoxide in het trasmeel een reactie aan met de kalk. Hierdoor ontstaat een **calciumsilicaat hydraat gel** die de massa samenbindt.
- Foto linksboven: Trasmeele wordt gemaakt door het fijnmalen van tufsteen.
- Traskalk heeft langdurig water nodig om volledig uit te harden. Daardoor noemen we het ook wel een waterkalk of een hydraulische kalk.

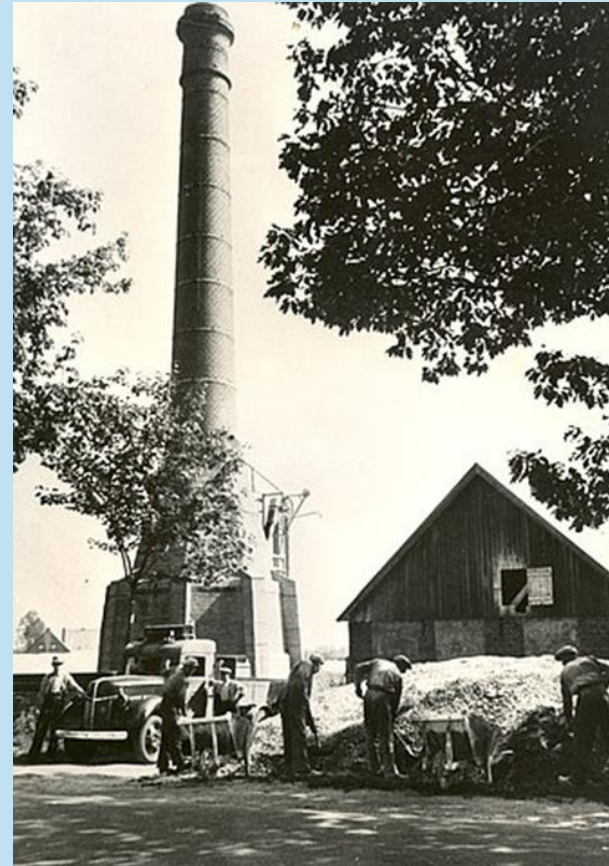
Continu kalkoven

- In de 18^e eeuw werd een schachtoven ontwikkeld waarin continu kon worden gebrand.
- Foto rechtsboven. Kalkbranderij in Apeldoorn.

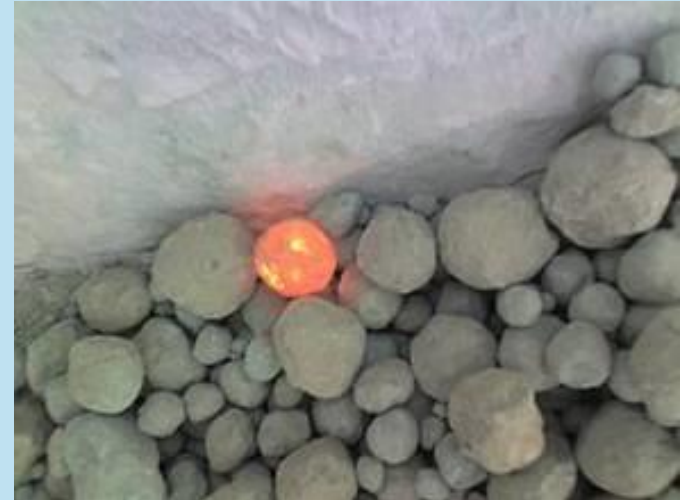
cementoven (principe)

grondstoffen-
mengsel:
kalksteen / krijt
leisteen / klei

in poedervorm
(*droog procédé*)
of als deeg
(*nat procédé*)

- Joseph Aspdin krijgt in 1824 een octrooi op een cement die volgens hem zo hard werd als Portlandsteen. Zo ontstond Portlandcement.
- Kalksteen wordt gemengd kiezelzuur, aluminiumoxide en ijzeroxide. Deze drie componenten worden in de juiste verhouding samen met de kalksteen gemalen.
- Na de maling wordt het mengsel gebrand in een roterende oven. Tijdens het branden bindt in de sinterzone het calciumoxide zich met kiezelzuur, ijzer en aluminium tot portlandcementklinker. Er vormen zich grijs-zwarte bollen: de portlandcementklinker.

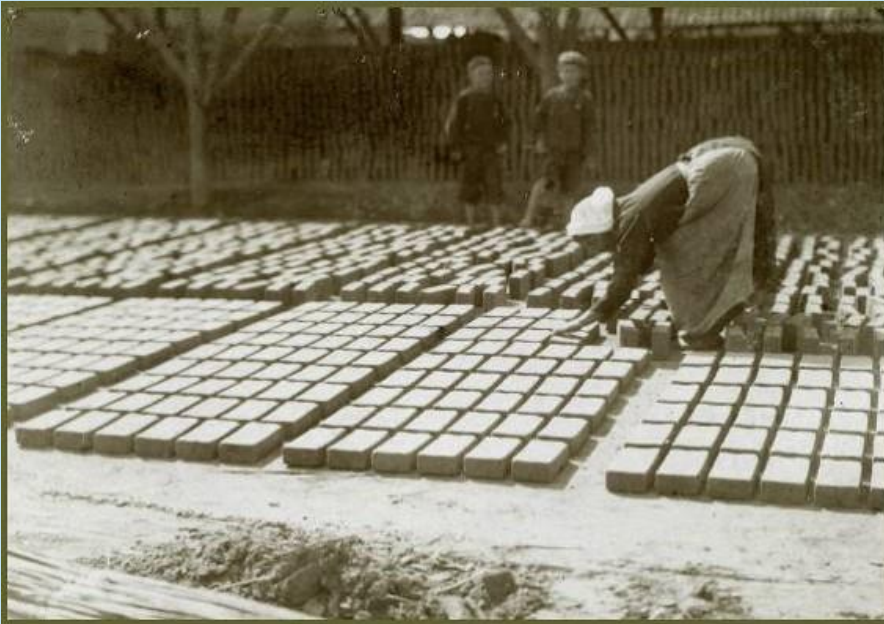
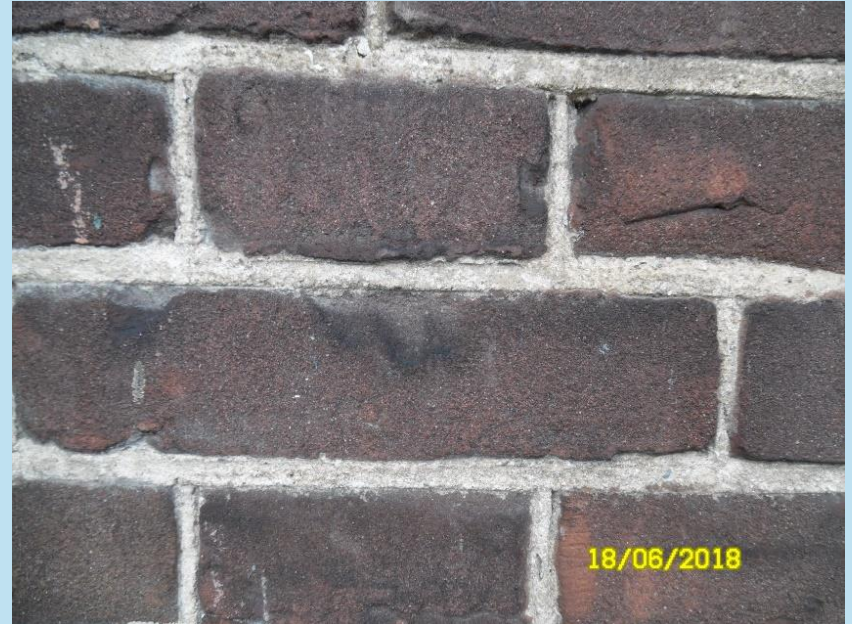
Sporen van de fabricage

- Foto linksboven: Het drogen en zetten van groenlingen eind 20^e eeuw.
- Foto rechts: Vingerafdruk in een vormbaksteen, achtergelaten door het kantelen van een groenling.

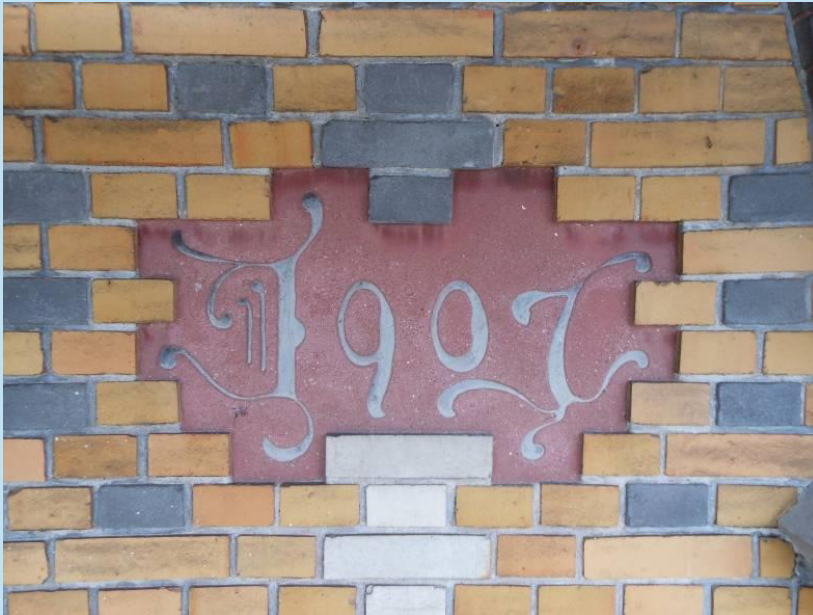
Strengpers baksteen

- Een door stoom aangedreven strengpers in 1858.
- De klei werd door een matrijs geperst en daarna op maat afgesneden.

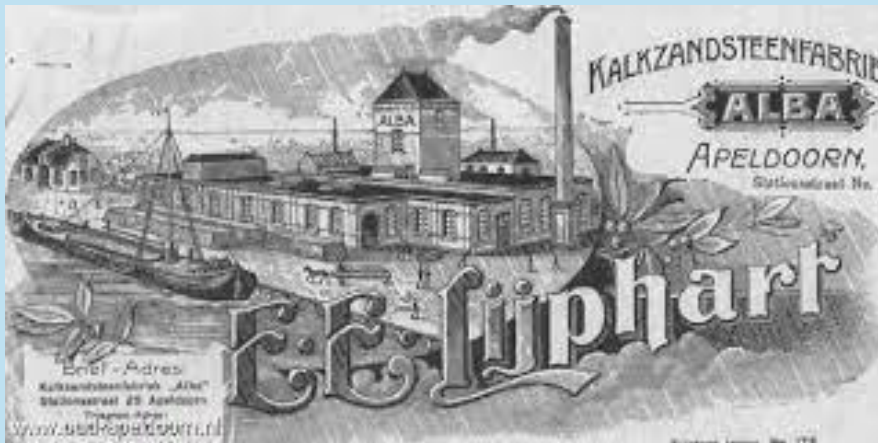
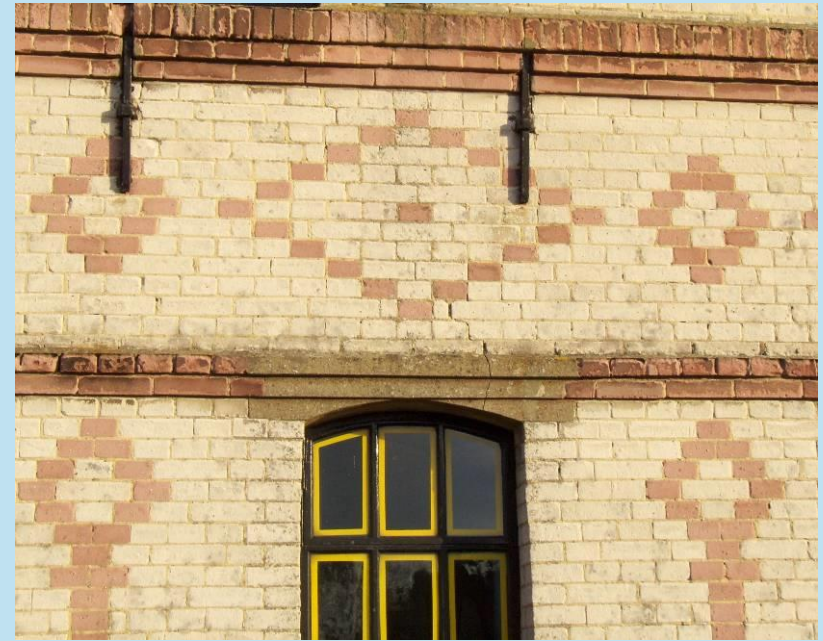
Kalkzandsteen

- Afbeelding linksboven: kalkzandsteenfabriek ALBA in Apeldoorn.
- Afbeelding rechtsboven: metselwerk met kalkzandstenen uit 1910. Koningin Julianatoren Apeldoorn.
- Kalkzandstenen van zand en kalk zijn niet gebakken, maar onder hoge druk geperst

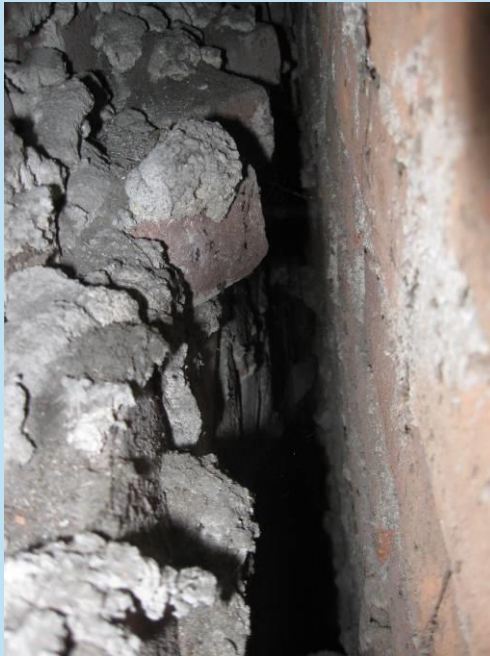
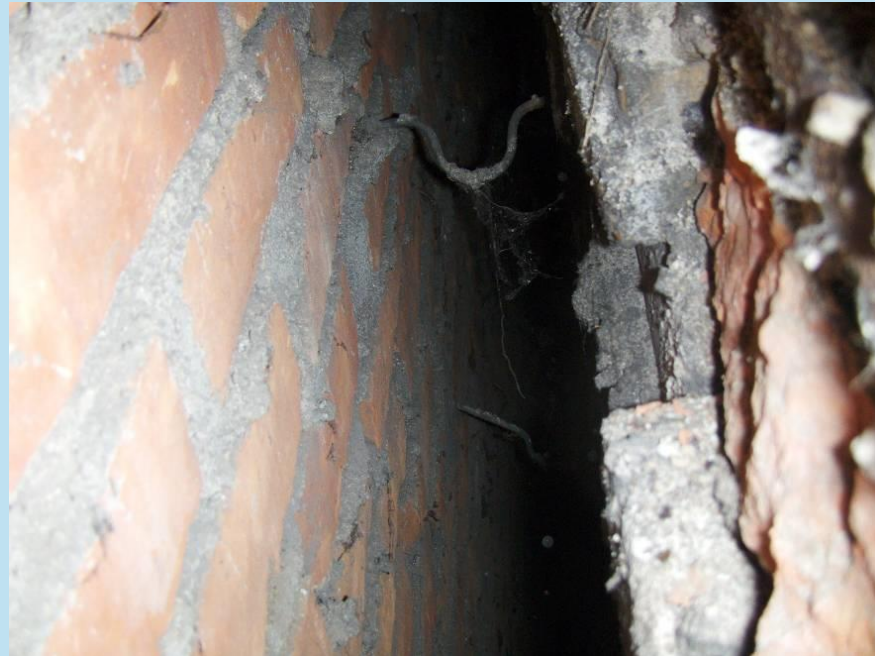
Ontwikkeling spouwmuur

- Metselwerk met spouw uit 1908.
- Foto rechtsboven: Metselwerk met spouw uit 1924.

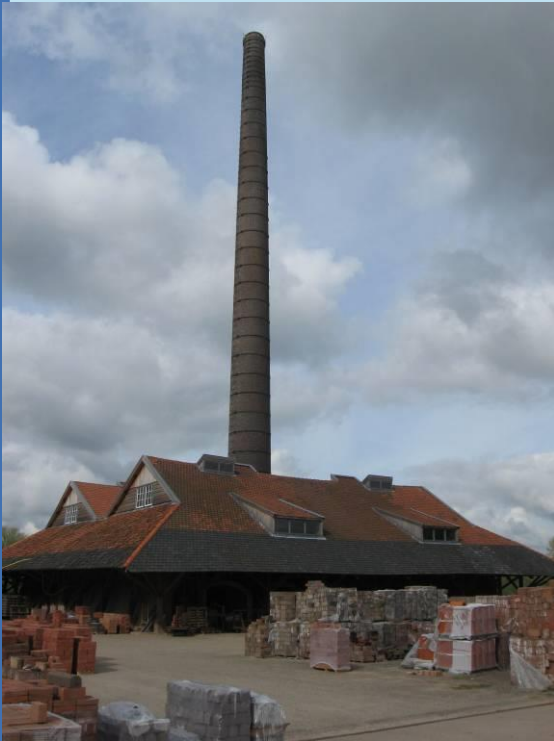
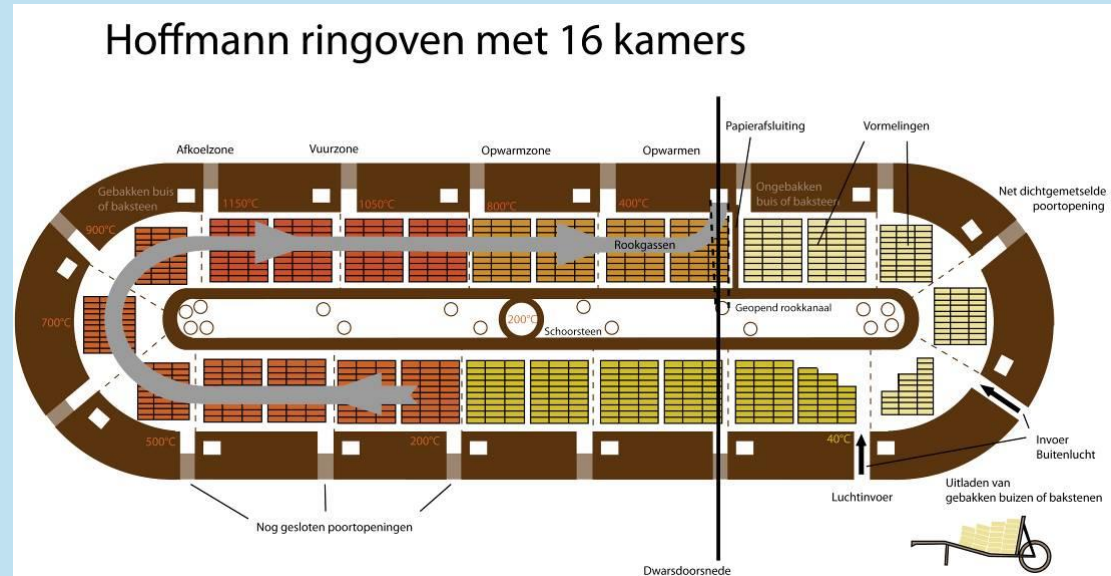
Continu baksteenoven (Ringoven)

- Het principe van de ringoven werd in 1858 bedacht door Friedrich Eduard Hoffmann.
- Door de ringconstructie is een doorlopend steenbakproces mogelijk, dat bovendien economischer en geleidelijker bakt dan de traditionele veldbrandovens.

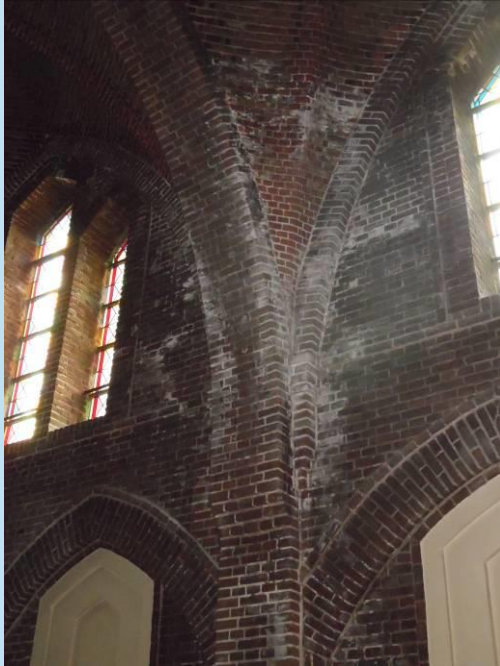
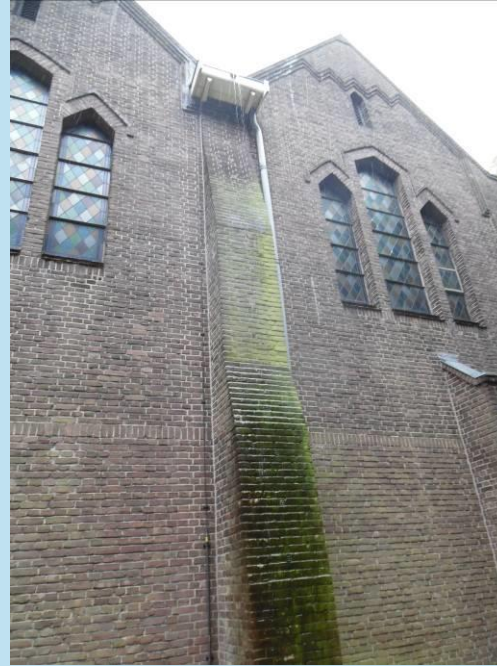
Vochtproblemen

- Lekkagesporen in het interieur van een monumentale kerk
- Door vochttransport worden ongebonden kalk en zouten meegenomen naar het oppervlak van de baksteen.
- Ook kan het metselwerk kapotvriezen

- Lekkagesporen in het interieur van een monumentale kerk
- Door vochttransport worden ongebonden kalk en zouten meegenomen naar het oppervlak van de baksteen.
- Bij zoutproblemen is er vaak ook sprake van een vochtprobleem

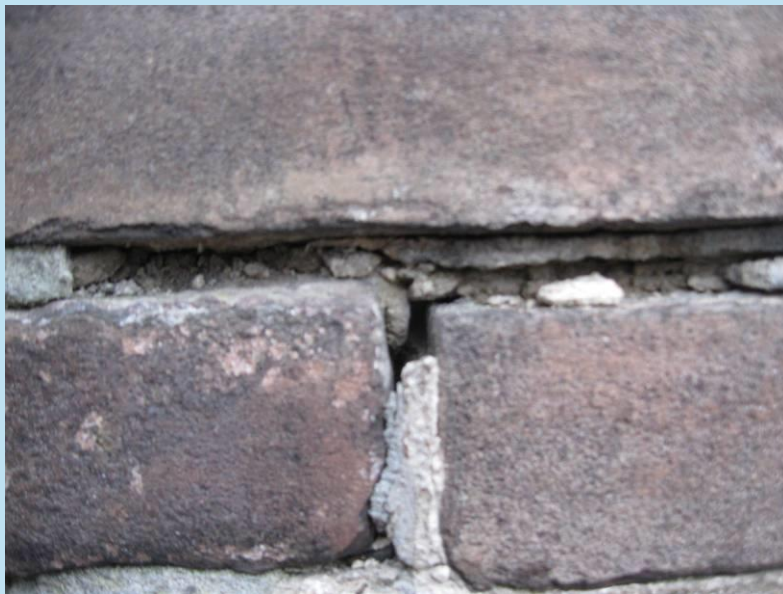
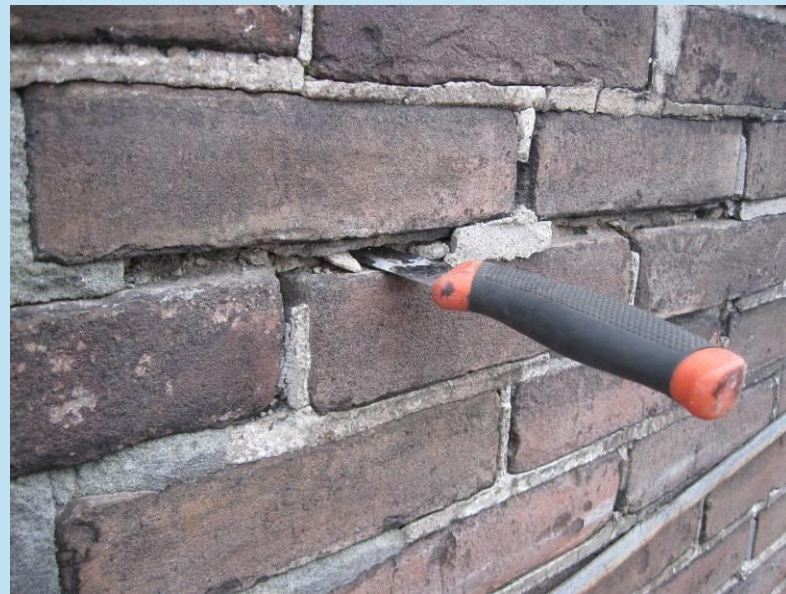
Vorstschade aan het metselwerk

- Door langdurige vochtbelasting vanwege een lekkage kan de metselmortel kapotvriezen.
- Kapotgevroren mortel ziet eruit als bladerdeeg. Ook kan er vrij gemakkelijk met bijvoorbeeld een inspectiemes diep in de voeg worden gestoken.
- Dit metselwerk kan niet meer opnieuw gevoegd worden.
- Herstellen volgens de Uitvoeringsrichtlijn Historisch metselwerk (URL 4003) van de stichting ERM. Hier staan ook adviezen voor de te gebruiken metselsteen en de mortels

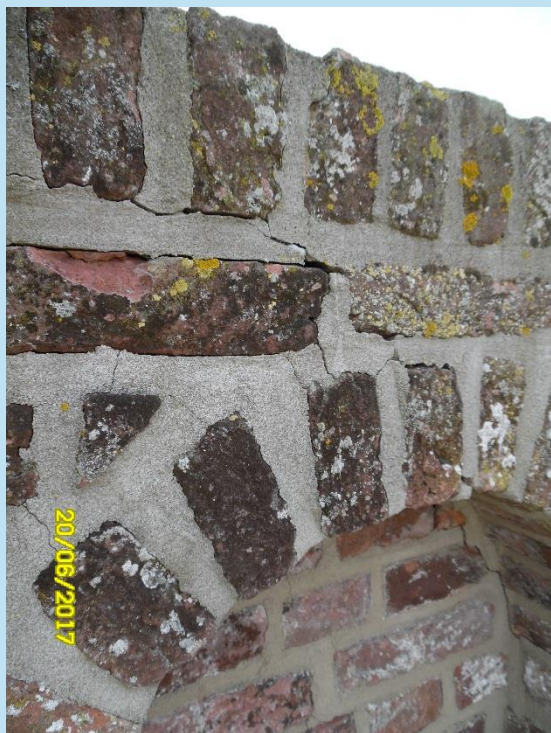
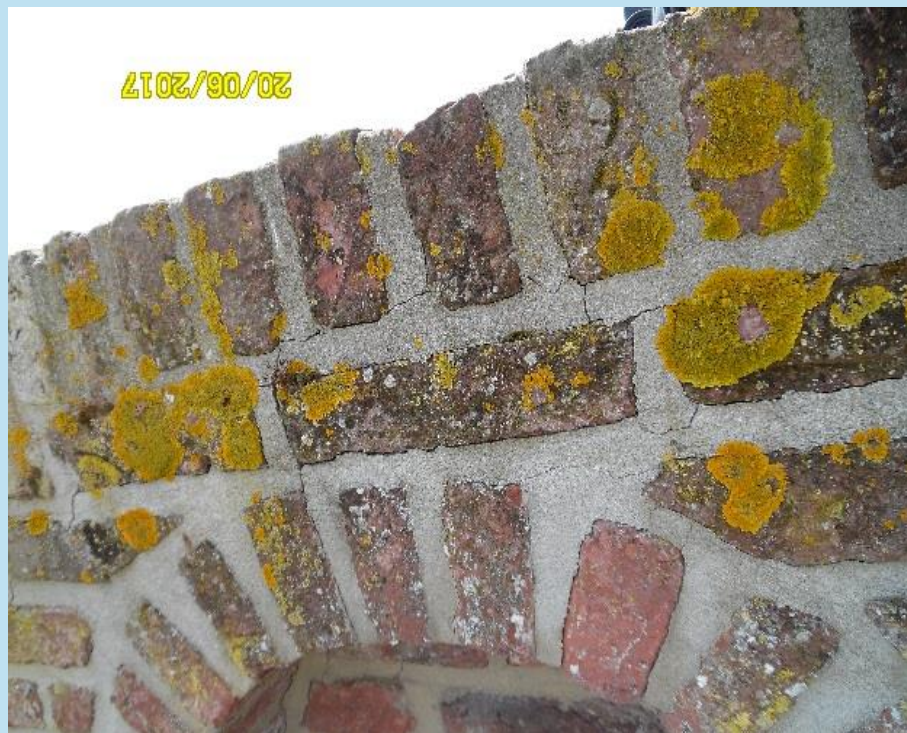
Voorbeeld uit de praktijk. Alleen voegen is niet altijd duurzaam

- In 2012 is dit kapotgevroren metselwerk van deze balustrade opnieuw voorzien van voegwerk.
- Enkele jaren later kwamen de eerste scheuren alweer tevoorschijn

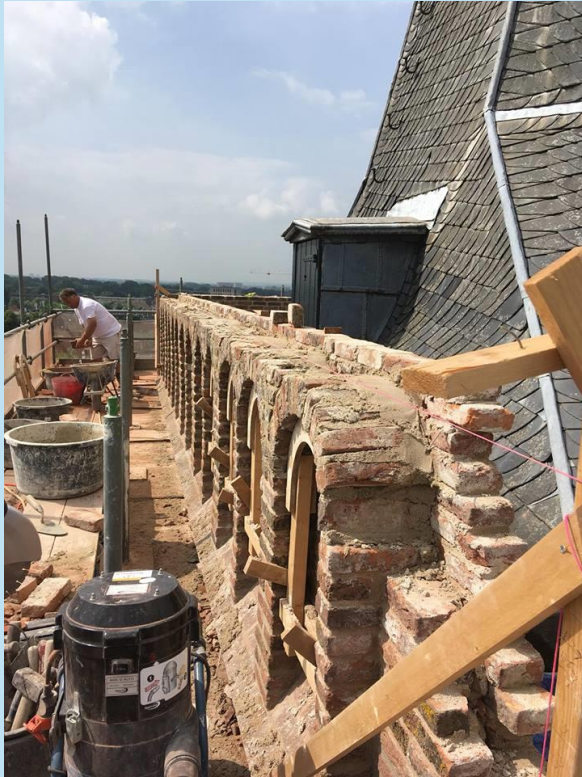
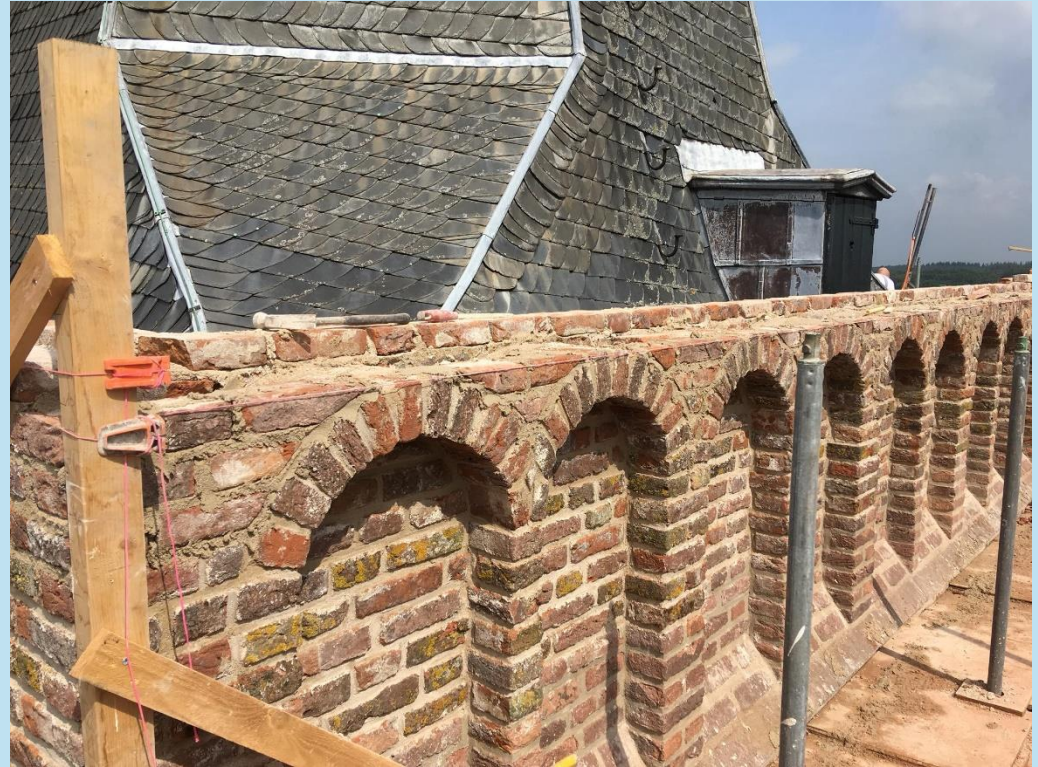
Soms is ingrijpend herstel beter

- In 2018 is de balustrade alsnog afgebroken en met hergebruik van de bakstenen opnieuw gemetseld
