Schade en herstel aan historisch metselwerk

Inspecteren om verval te voorkomen

Wat is historisch metselwerk?

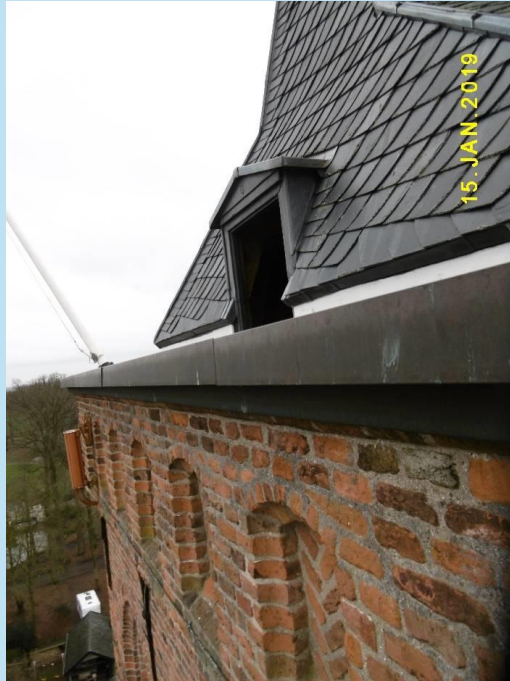
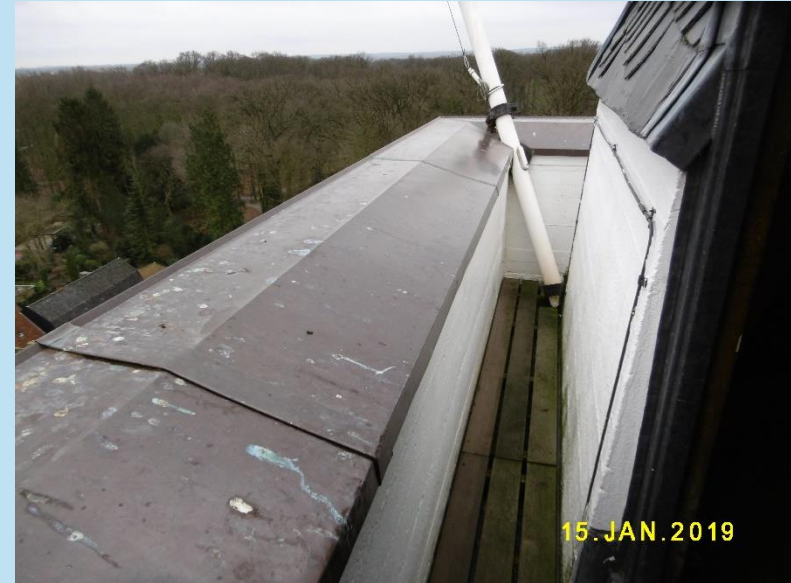
Voorkomen is beter dan genezen.

- Eventueel kun je het metselwerk tegen vochtindringing beschermen door het af te dekken met bijvoorbeeld koper.
- Dit moet wel in goed overleg met de Rijksdienst voor het Cultureel erfgoed gebeuren.
- De afdekking is reversibel en voorkomt onnodige schade aan het metselwerk door indringing van vocht.

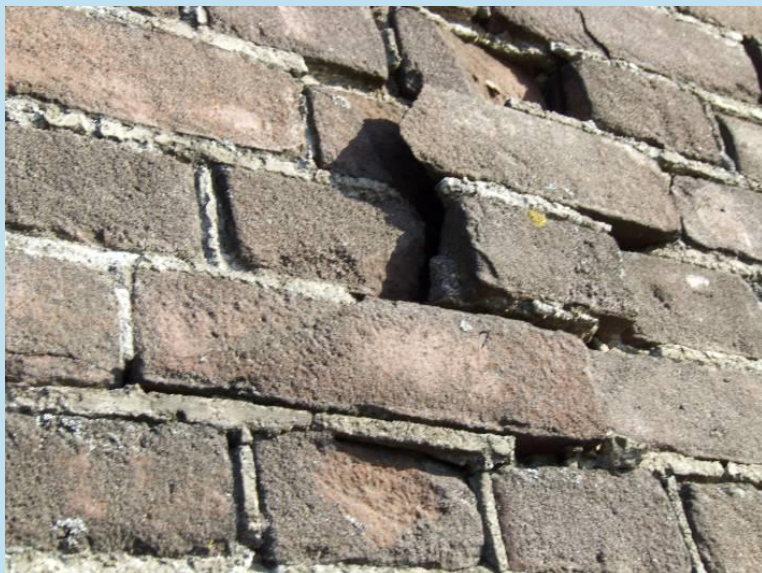
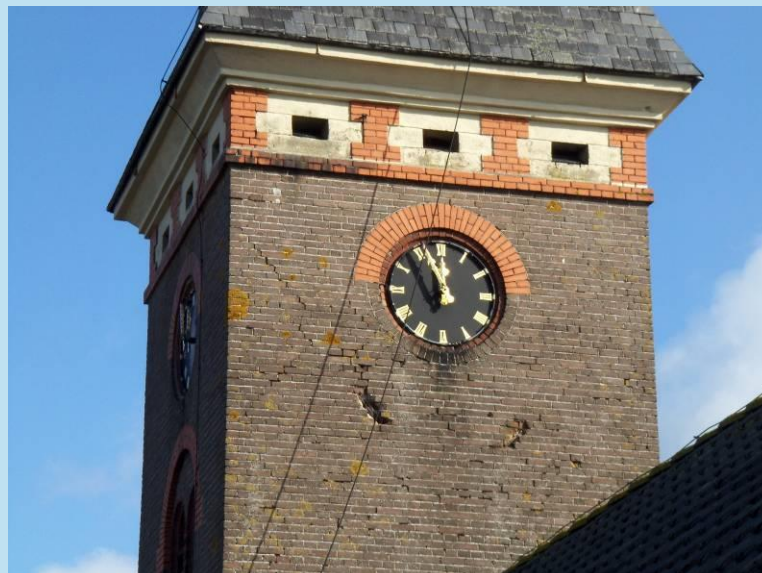
Schade door roestende blindankers

- Afscholling en scheuren aan het metselwerk van de NH-kerk in Nijkerkerveen.
- De scheuren zitten niet toevallig op de plek van de vloer van de uurwerkzolder.

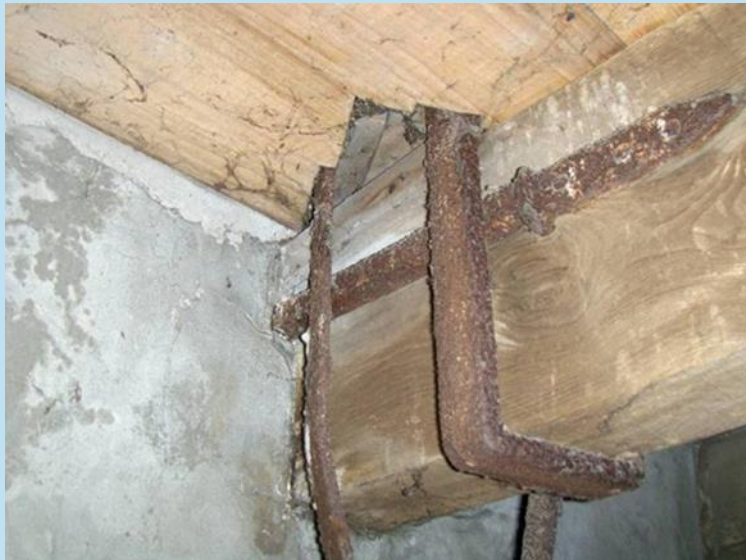
Schade door roestende blindankers

- Foto linksboven. In het interieur is de bevestiging van het anker zichtbaar. Aan de buitengevel zijn geen ankers zichtbaar. Dit duidt vaak op blindankers.

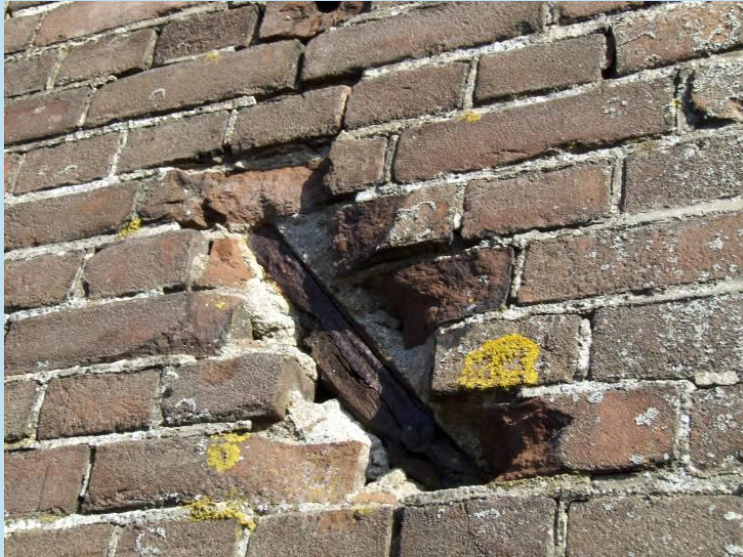
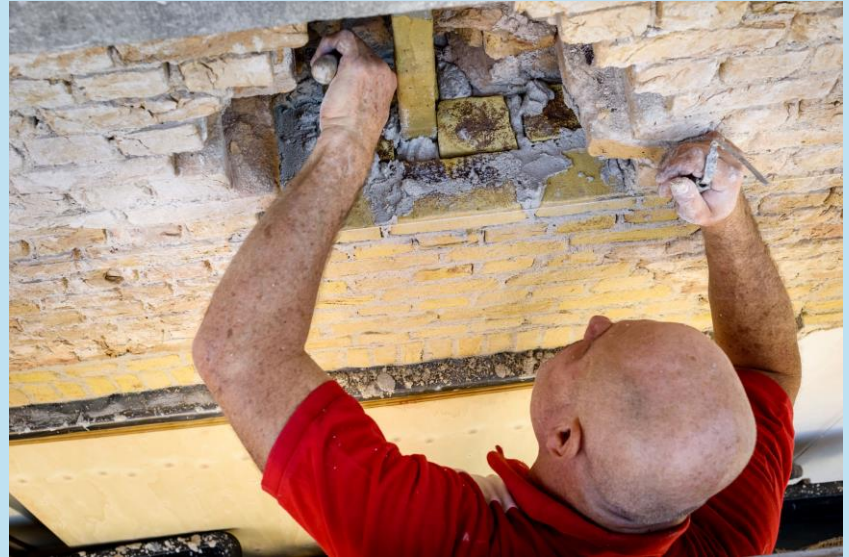
Roestwerend behandelen van blindankers

- Foto linksboven. Als de loszittende delen metselwerk worden weggehaald komt het ijzeren blindanker tevoorschijn.
- Foto rechtsboven. Meestal worden de ankers rondom uitgehakt en daarna ontroest en roestwerend behandeld. In dit geval is het anker met vetband omwikkeld.

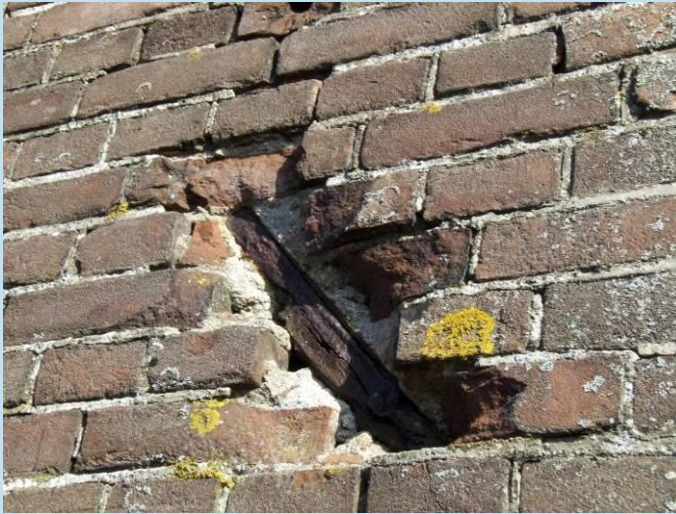
Zoek het foutje...

- Het anker bij de kerk is deels vervangen door een roestvast stalen anker, waarna het gat weer is dichtgemetseld.
- Het inboetwerk is netjes uitgevoerd. Toch is er iets mis gegaan.

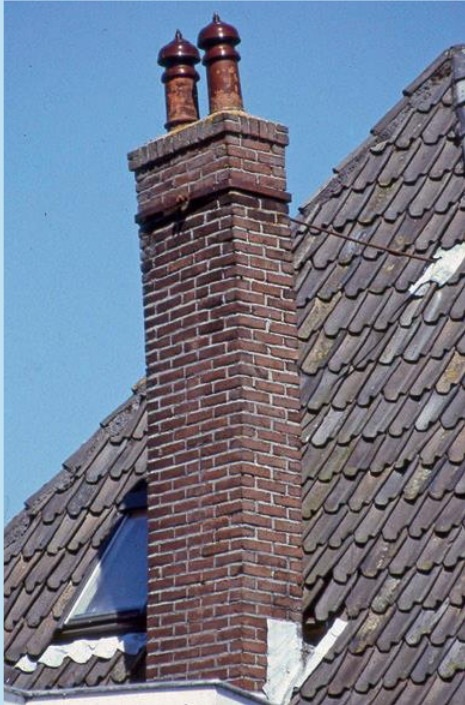
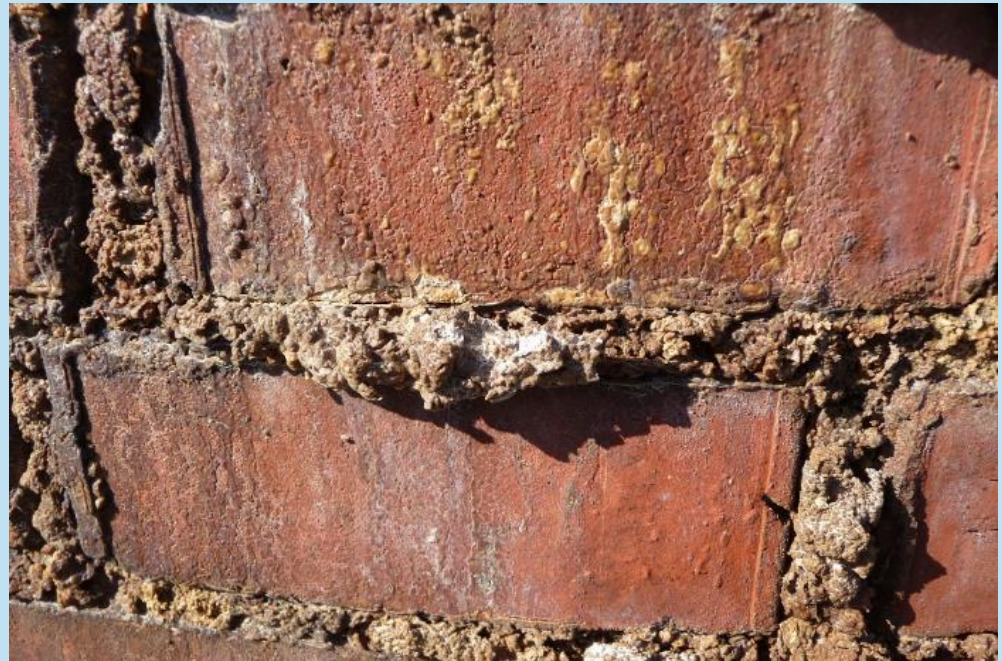
Kromme schoorstenen

- Het kromtrekken wordt veroorzaakt door zwaveldioxide in de rookgassen. Dit vormt sulfiet, dat zich met doorslaand regenwater verbindt tot zoutzuur. Dit zoutzuur tast weer de kalkmortel aan, waardoor er gips ontstaat. Door kristallisatie zet het gevormde gips in de voegen uit en oefent een enorme druk uit op de bakstenen.

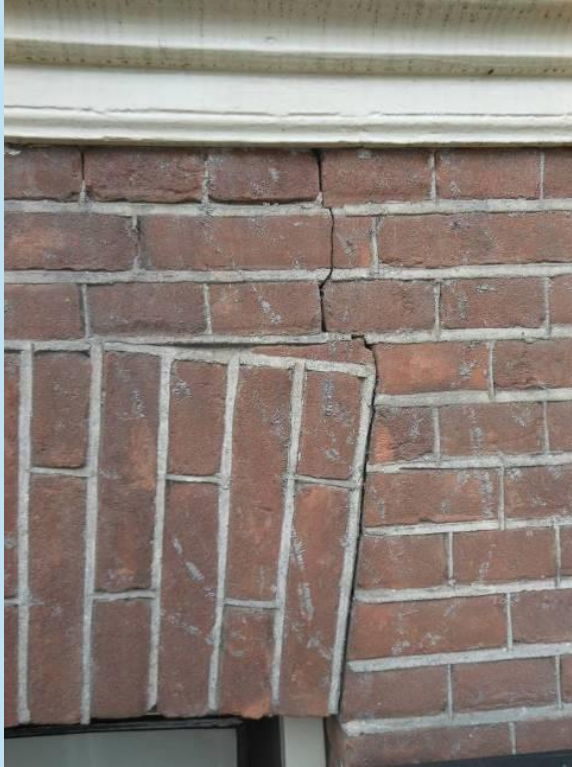
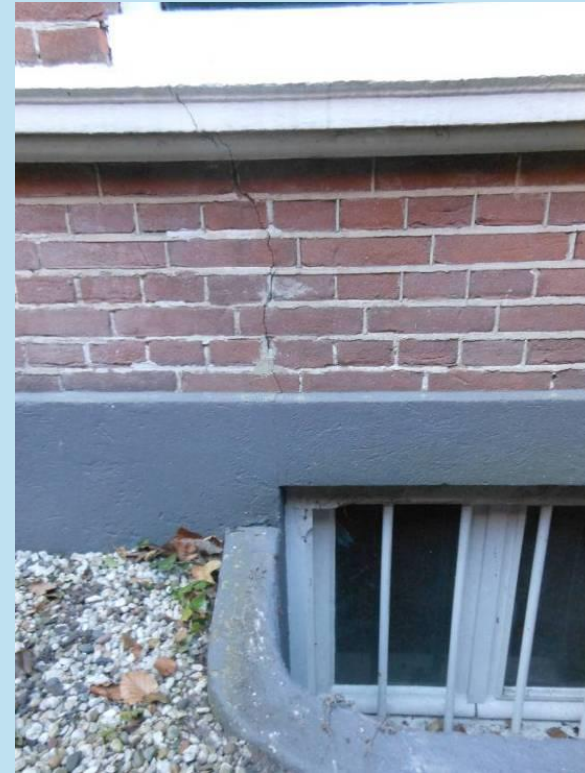
Scheuren in metselwerk

- Foto linksboven. Scheur boven een raamkozijn
- Foto rechtsboven. Scheur veroorzaakt door het verschil in fundering tussen de kelderbak en de woning.
- Deze scheuren zijn meestal stabiel en niet verontrustend.

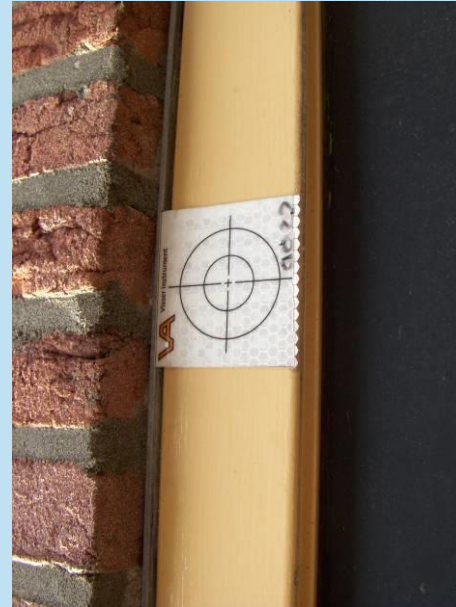
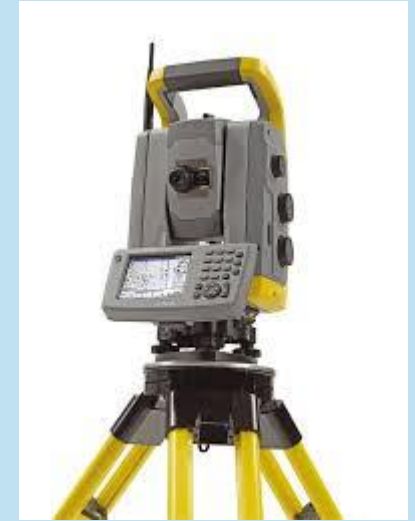
Monitoren van scheuren

- Foto links. De werking van een scheur kan gecontroleerd worden met een scheurmeter.
- Verzakkingen kunnen gecontroleerd worden met een total station of een 3D scan

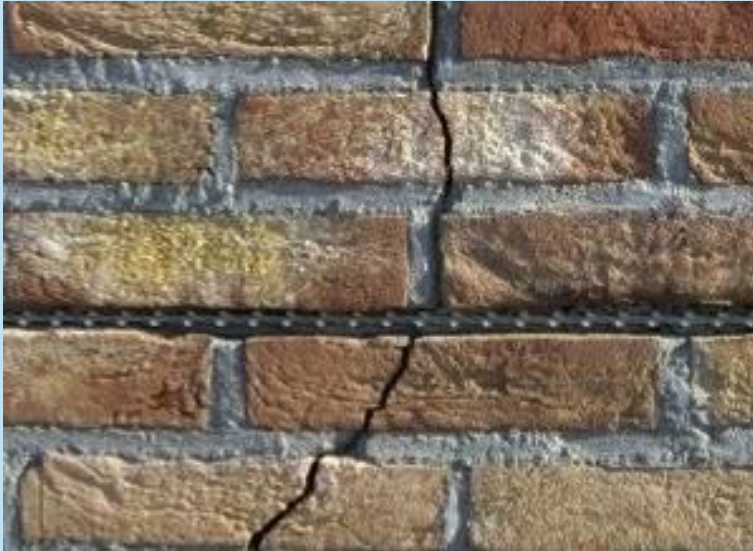
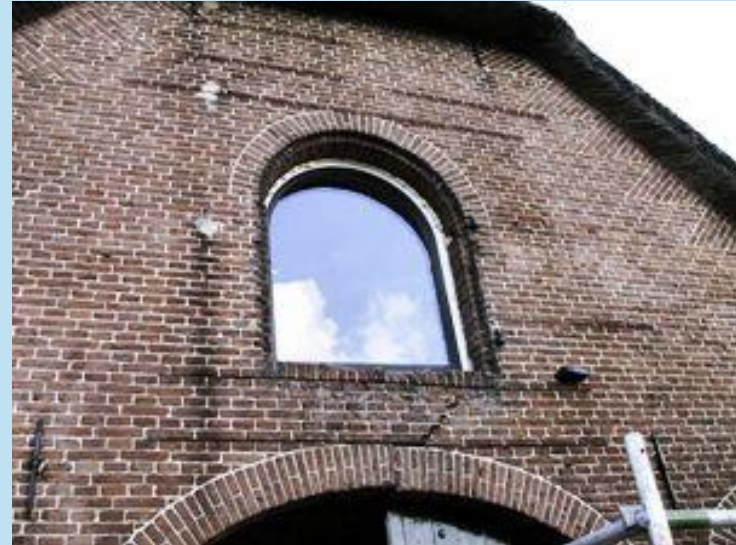
Constructief herstel van scheuren

- Het stabiliseren van scheuren met roestvast stalen wapeningstaven.
- Foto rechtsboven: www.casadata.nl
- Foto linksboven: www.totalwallconcept.nl

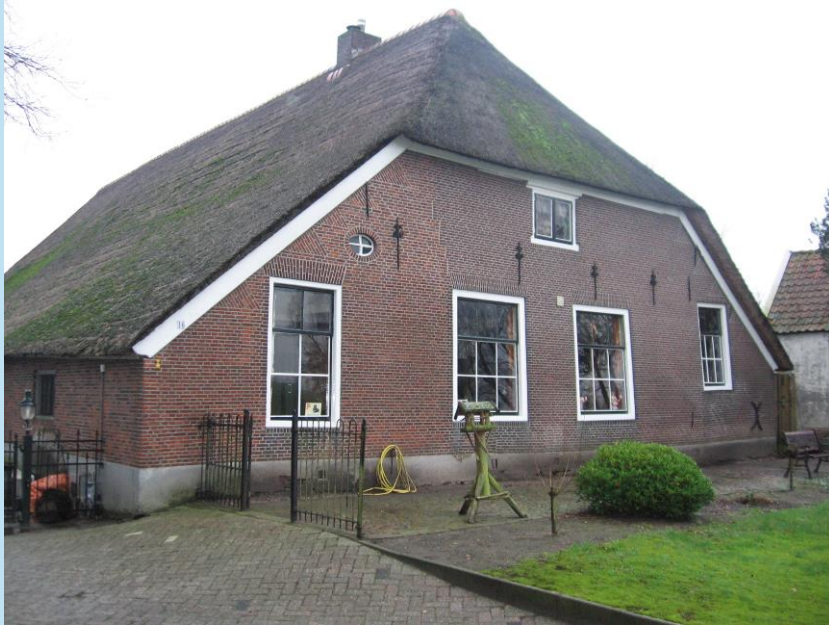
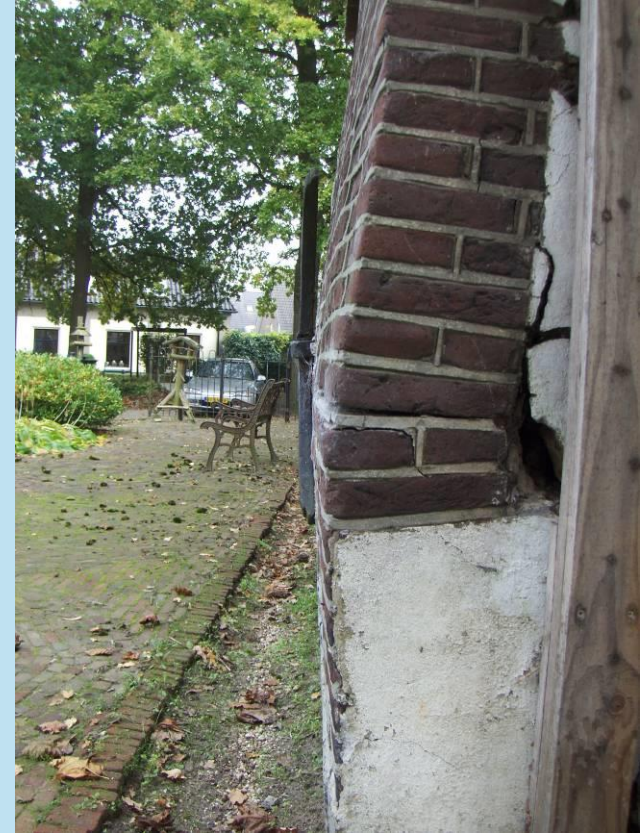
Uitbuiken van metselwerk

- Voorhuis 17^e-eeuwse boerderij
- De voorgevel is aan het spatten

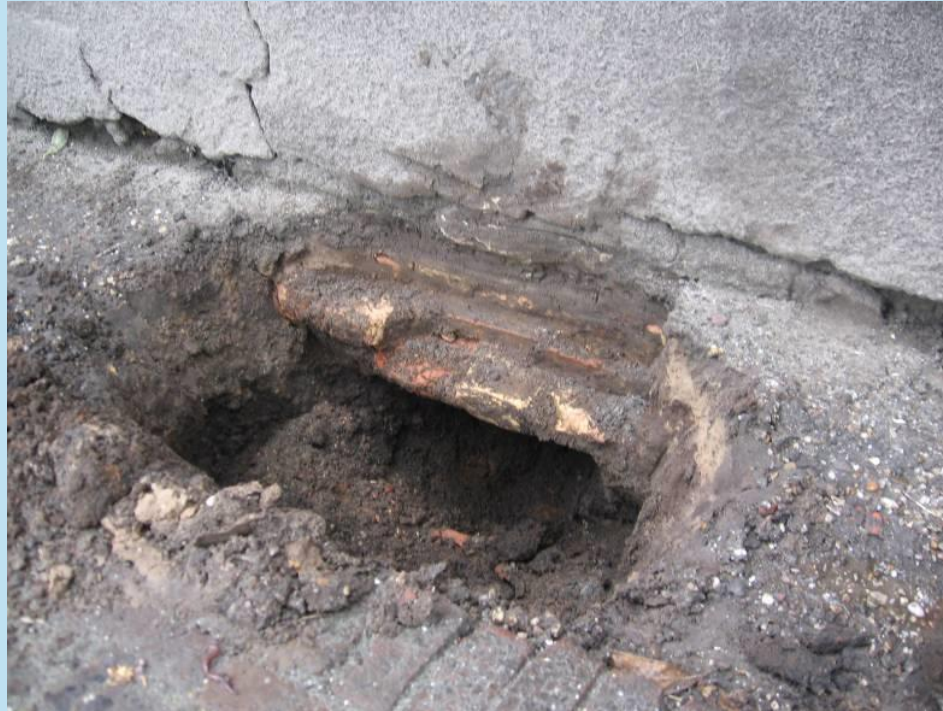
Controleer de grondslag en de fundering

- Om de oorzaak van de verzakking te achterhalen zijn proefsleuven gegraven.
- De huidige voorgevel bleek voor de oorspronkelijke voorgevel te zijn opgetrokken.
- Ter plaatse van de kelder bleek de fundering van deze nieuwe gevel op geroerde grond te staan.

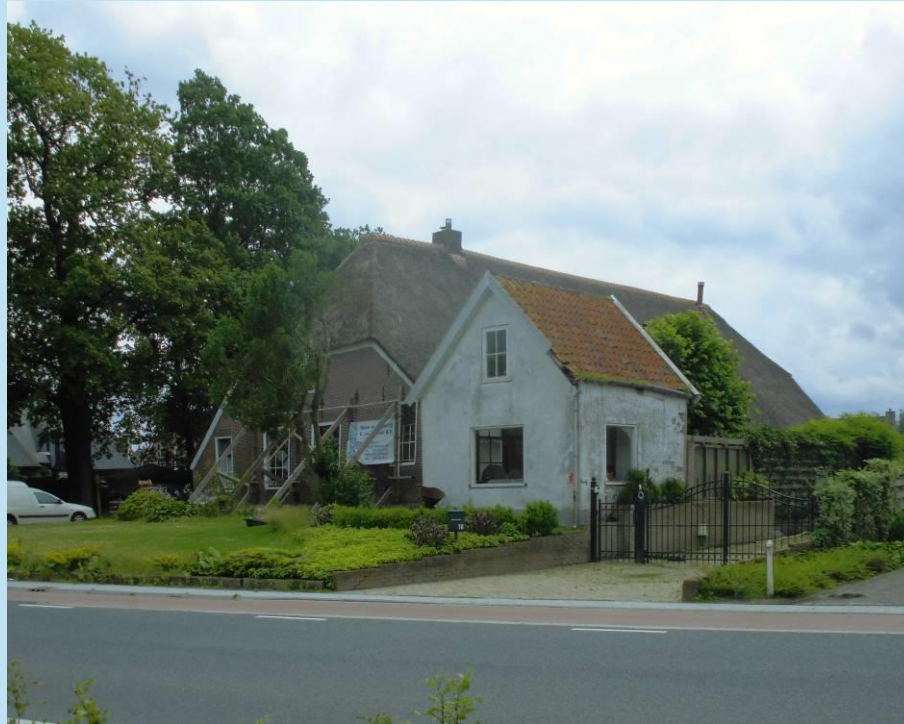
Stabiliseren van metselwerk

- Om het instorten van de gevel te voorkomen is de gevel gestut.

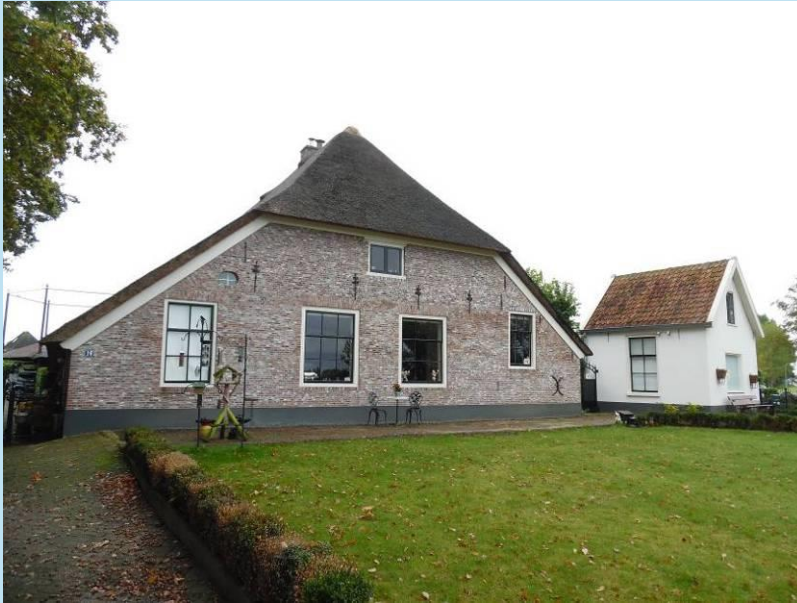
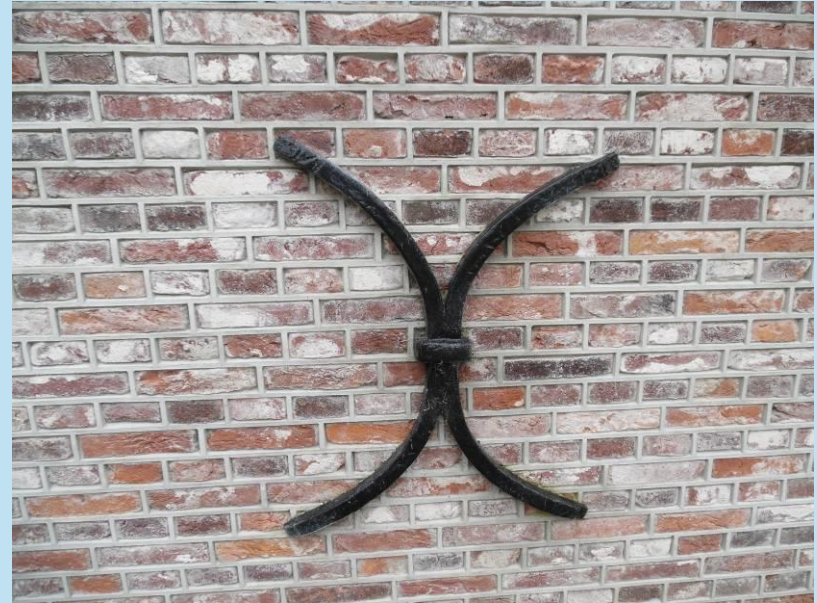
Herstelde gevel:

- In 2012 is de voorgevel gesloopt en met hergebruik van de oude stenen opnieuw opgemetseld.
- Bouwsporen zijn verdwenen
- Erg ingrijpend herstel voor een plaatselijk probleem

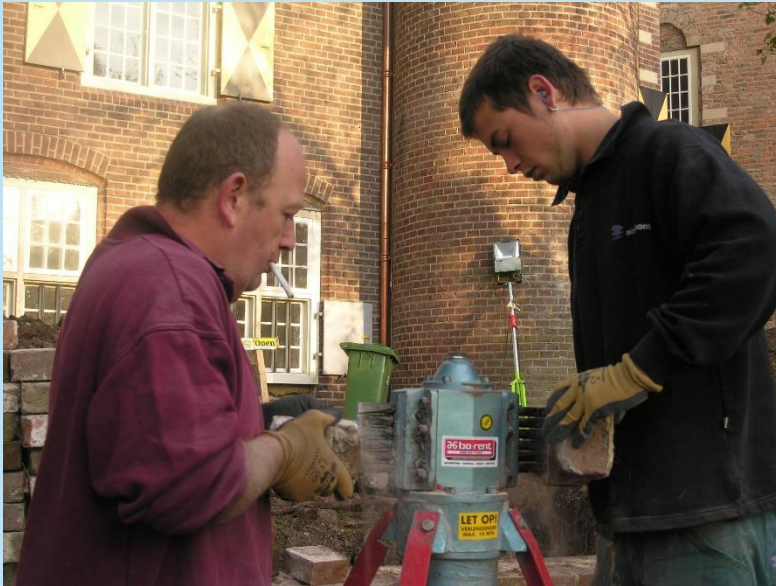
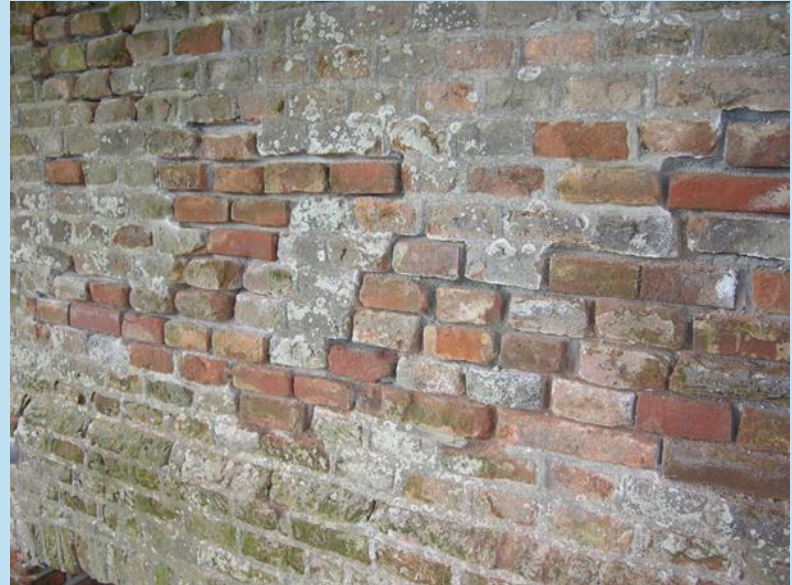
Op zoek naar passende bakstenen

- Foto linksboven. Het machinaal schoonbikken van oude bakstenen. Er zijn nog diverse handelaren in 2^e hands bouwmaterialen.
- Foto rechtsboven: Van elders aangevoerde bakstenen moeten qua afmetingen, kleur, textuur, hardheid, porositeit en fysische eigenschappen zo veel mogelijk overeenkomen met het bestaande werk.

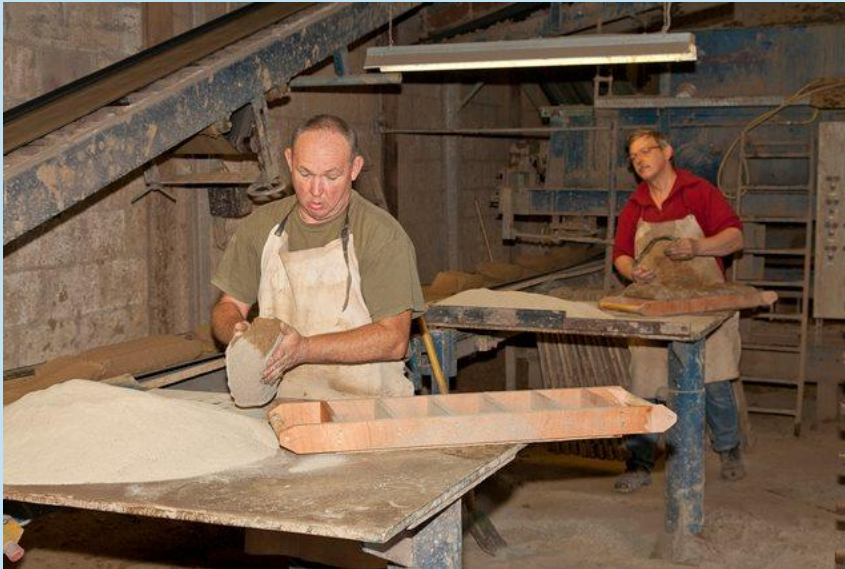
Nieuw gereproduceerde bakstenen

- Er kunnen allerlei redenen zijn waarom herstel met oude bakstenen niet mogelijk, wenselijk of haalbaar is. Er moet dan met nieuwe bakstenen worden gewerkt. Ook hiervoor geldt dat deze qua afmetingen, kleur en textuur zo veel mogelijk overeen moeten komen met het bestaande werk.
- Ook wat betreft hardheid, porositeit en andere fysische eigenschappen dienen de nieuwe stenen 'compatible' te zijn met de stenen in de muur
- Foto linksboven: baksteenfabriek Zilver schoon in Randwijk

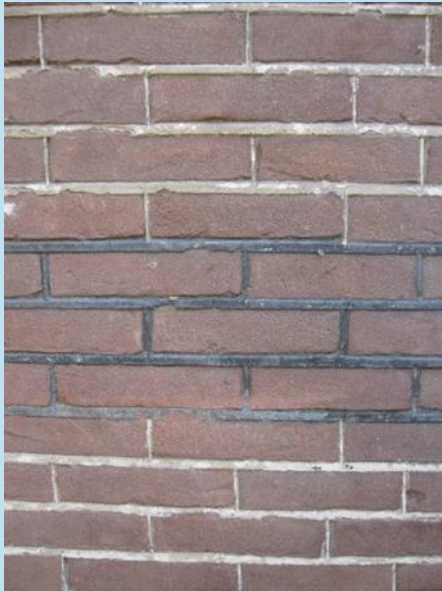
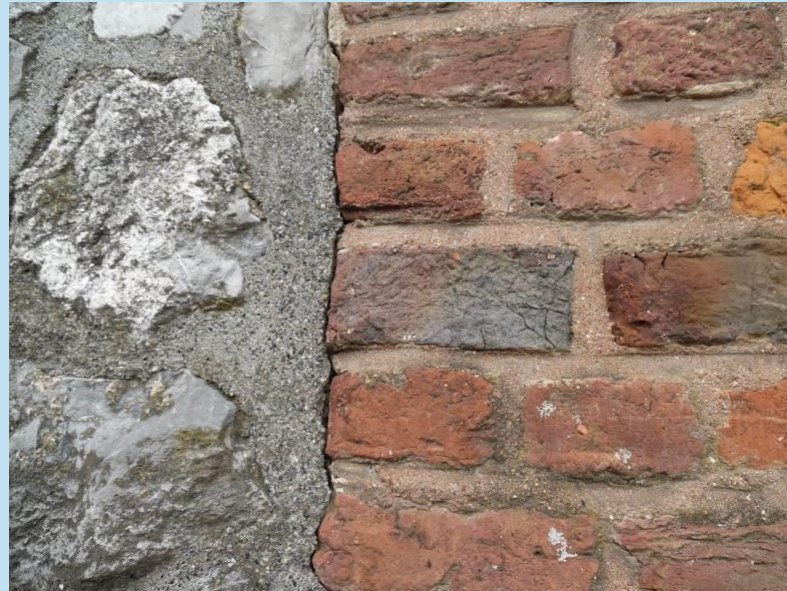
Kleuren van voegen

- Foto linksboven: spekbanden van blauw voegwerk
- Foto rechtsboven: Het voegwerk is op kleur gebracht met steenkolengruis en gemalen rode bakstenen/dakpannen (Brikkenmeel)

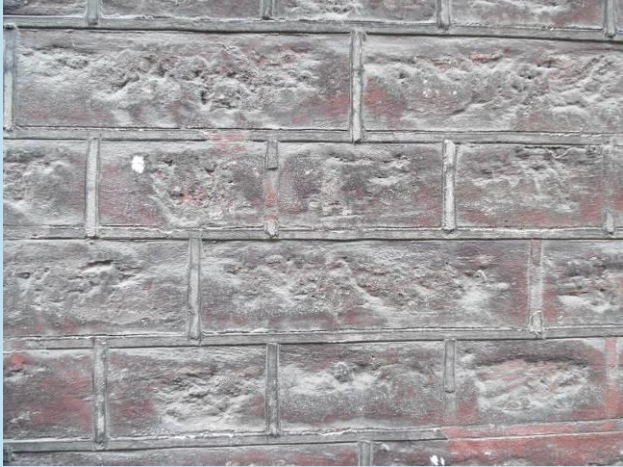
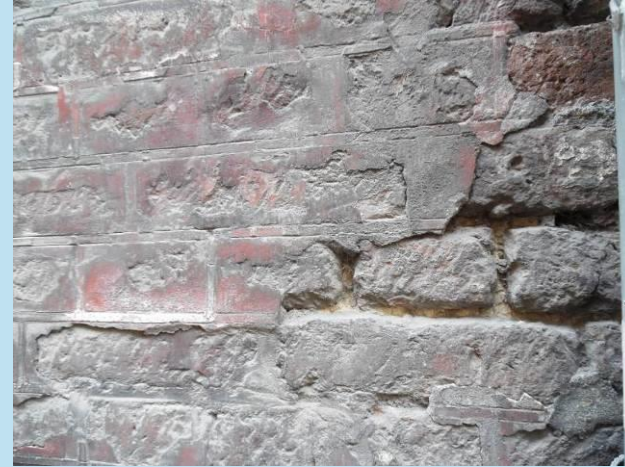
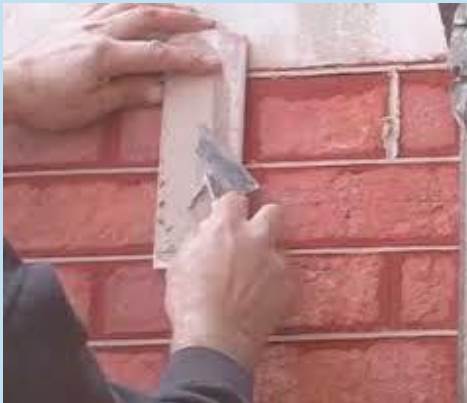
Imitatie gesneden voegwerk

- Foto's boven: Platvol voegwerk dat vlak met de steen is afgestreken. Daarna zijn lijnen aangebracht om gesneden voegwerk te imiteren.
- Foto links: Fine repointing.
- Bron foto links: Van Heeswijk opleidingen.

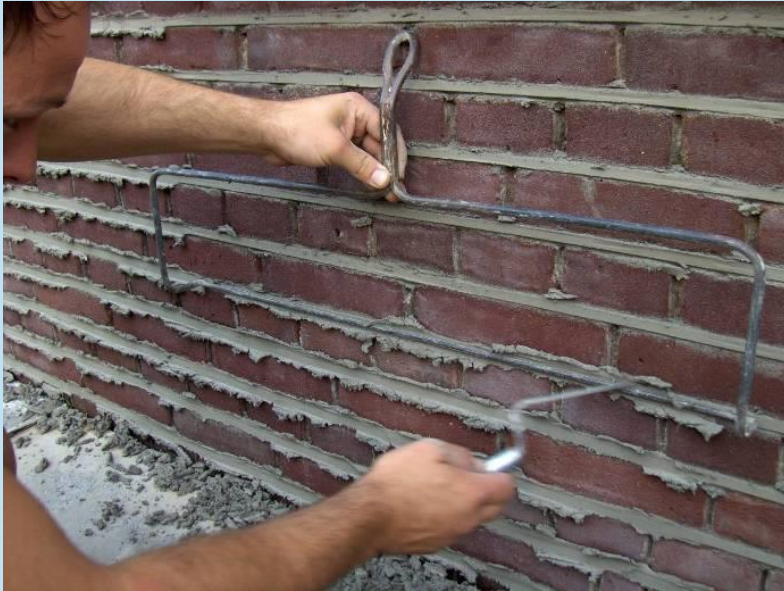
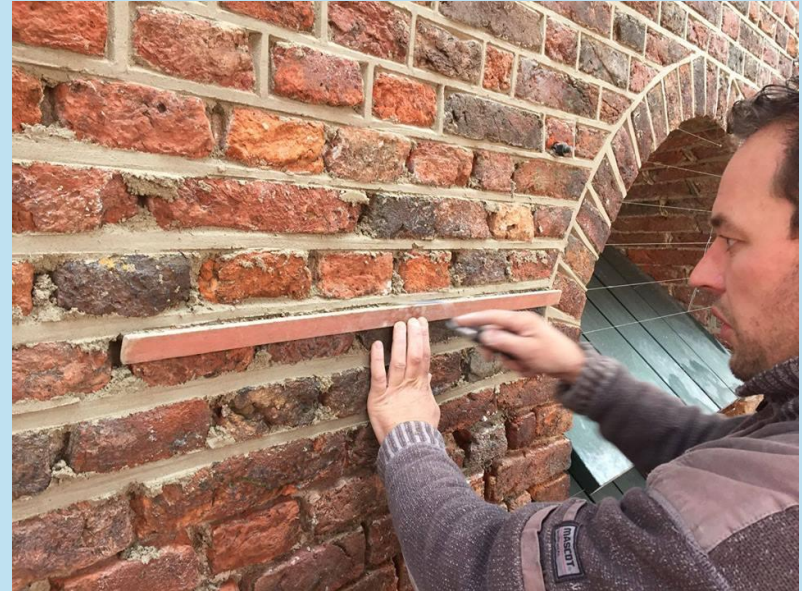
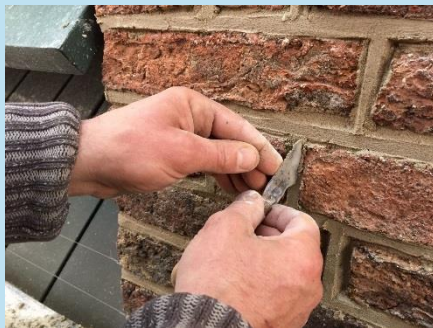
Aanbrengen van gesneden voegwerk

- Het aanbrengen van gesneden voegwerk met een beugel (links) en met een liniaal (rechts).

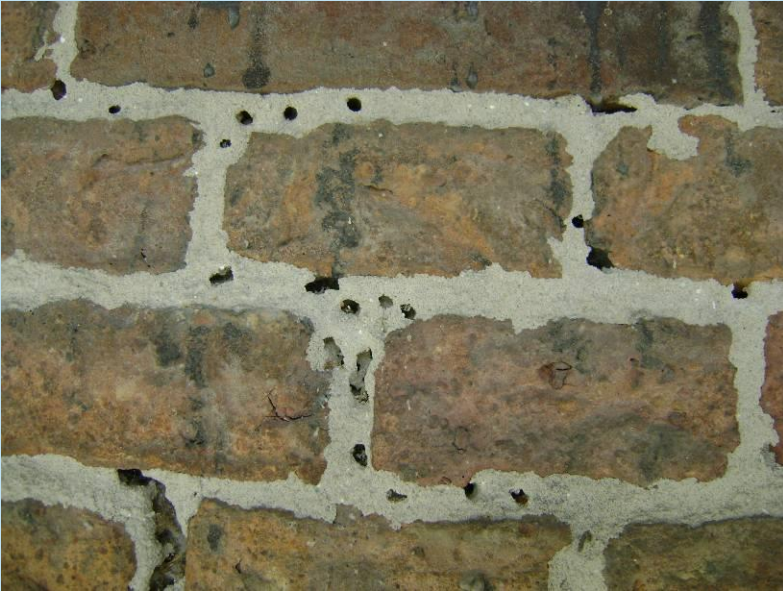
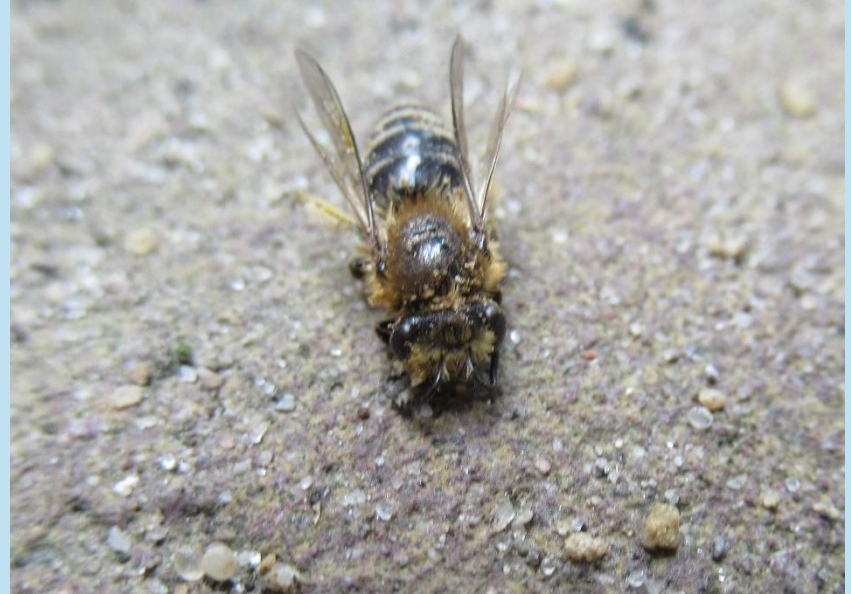
Gangen van de graafwesp of metselbij

- Gangen van metselbijen of graafwespen in zacht kalkgebonden voegwerk.
- Met name de metselbijen staan op de rode lijst. Naast de monumentenwet heb je dus ook te maken met de natuurwet.

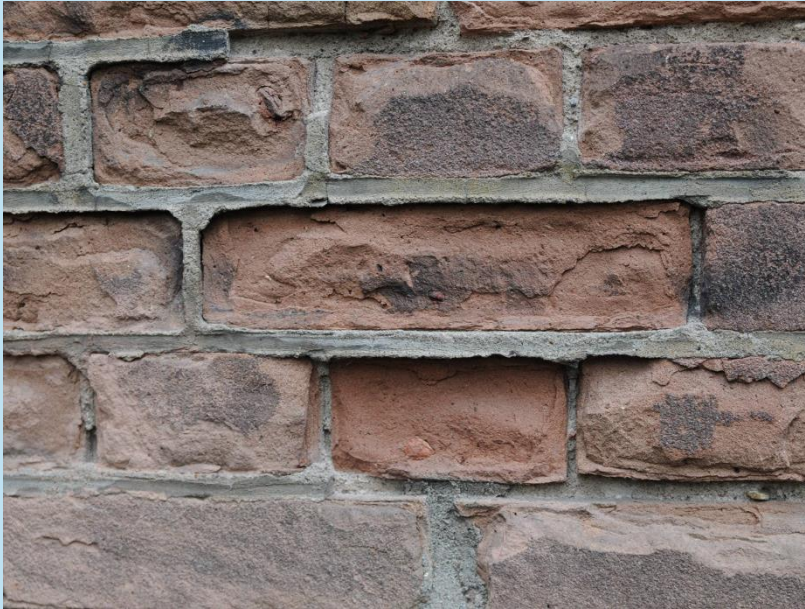
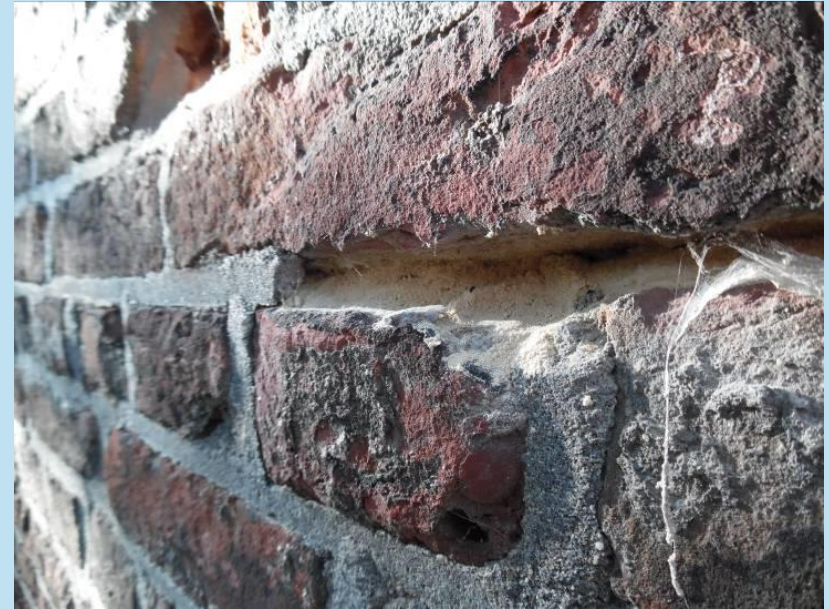
Kapotgevroren metselstenen en mortel

- Door een cementgebonden voeg ontstaat schade aan de bakstenen en de metselmortel
- Het harde en waterdichte voegwerk werkt als een vochtbarrière.
- Door de bevriezing van vocht in de baksteen schilfert de toplaag van de baksteen of verpoedert de legmortel.

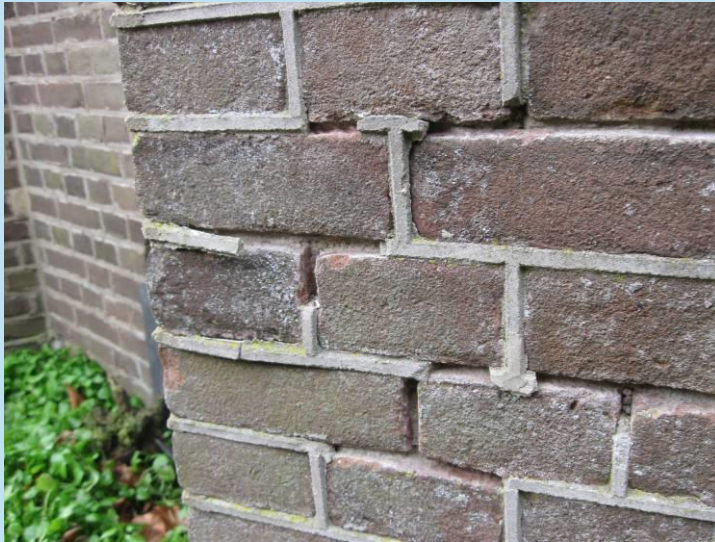
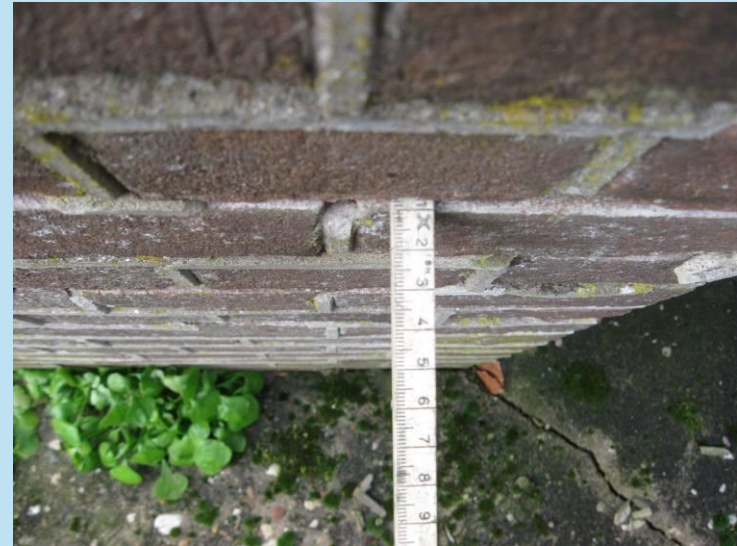
Te ondiep aangebracht voegwerk

- Foto rechtsboven: Enkele jaren na het aanbrengen vallen grote delen van het voegwerk weg.
- Het voegwerk is te ondiep aangebracht. Uitgangspunt is 2 à 2,5 maal de dikte van de lintvoeg. Dit voegwerk is 8mm diep aangebracht in plaats van 20mm.

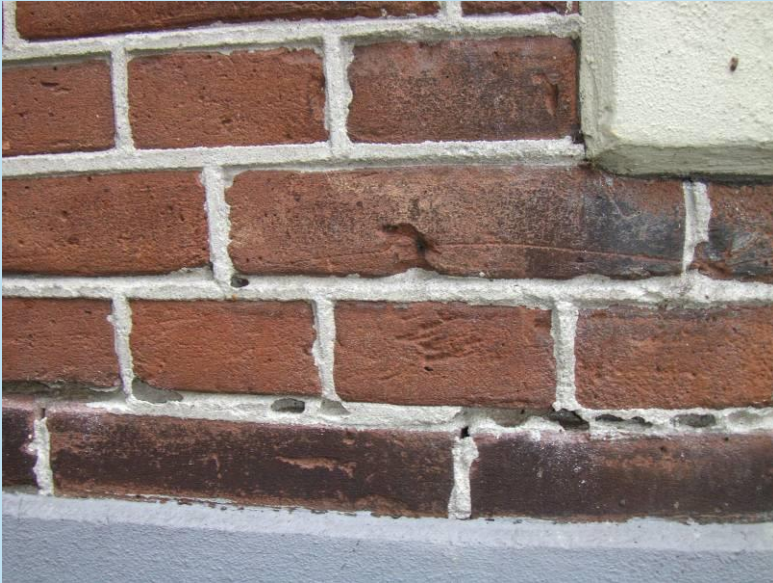
Verbrand en uitgespoeld voegwerk

- De binding tussen het metselzand en het bindmiddel is verdwenen.
- De oorzaak kan liggen in een onvoldoende nabehandeling van het verse voegwerk of een verkeerd mortelrecept.
- Bij voorkeur partieel herstel uitvoeren, maar indien nodig dient al het voegwerk te worden vervangen.

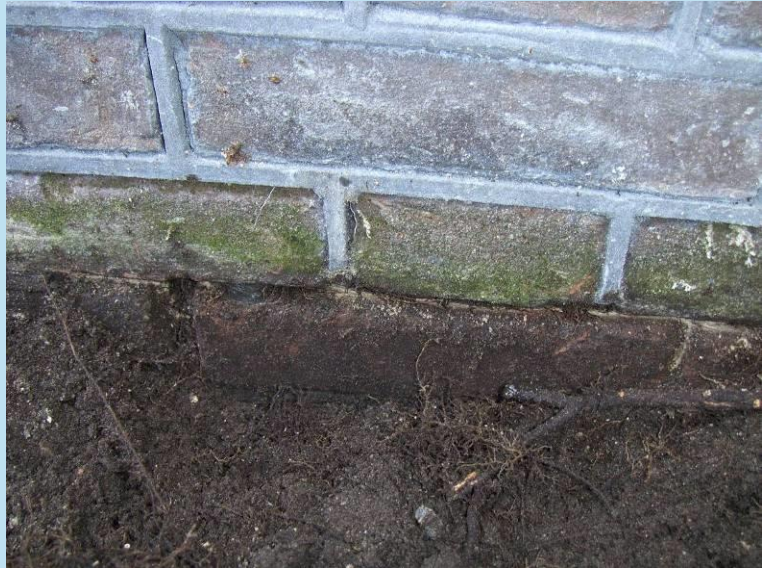
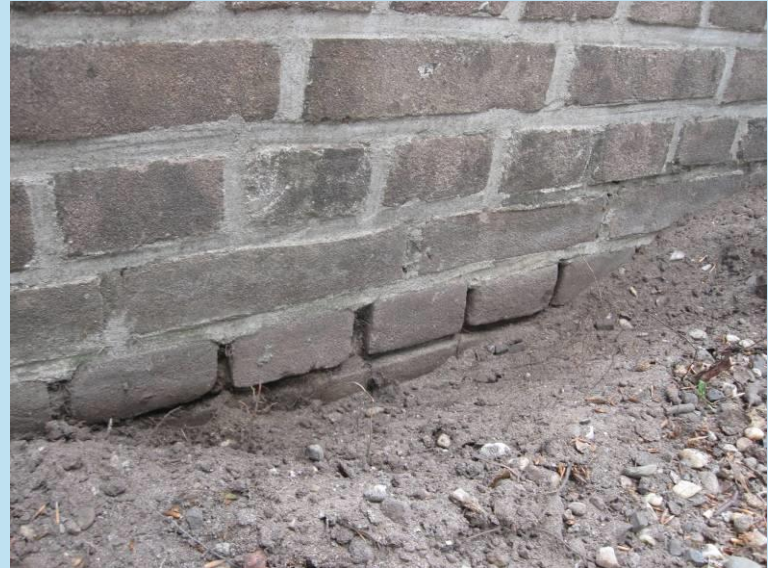
Controleer ook het voegwerk onder het maaiveld

- Tot ongeveer 30cm onder het maaiveld dient het voegwerk hersteld te worden om optrekkend vocht te vermijden.

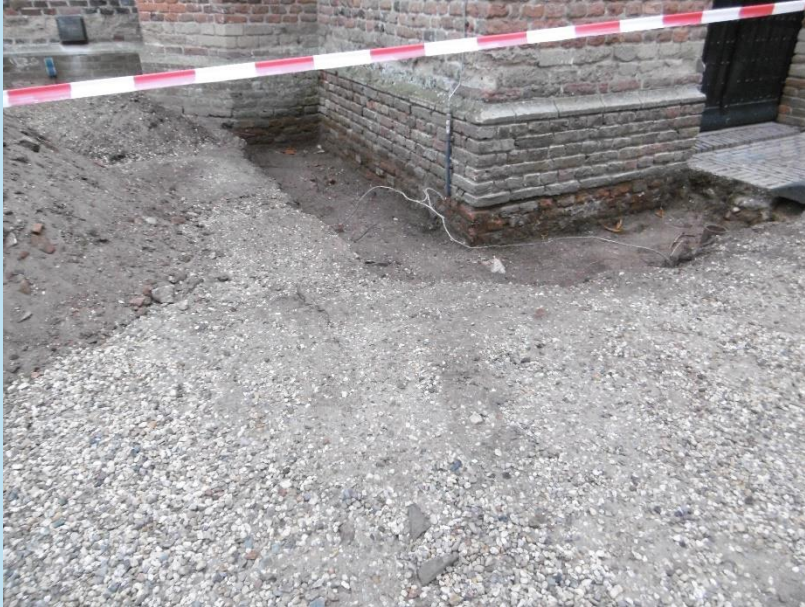
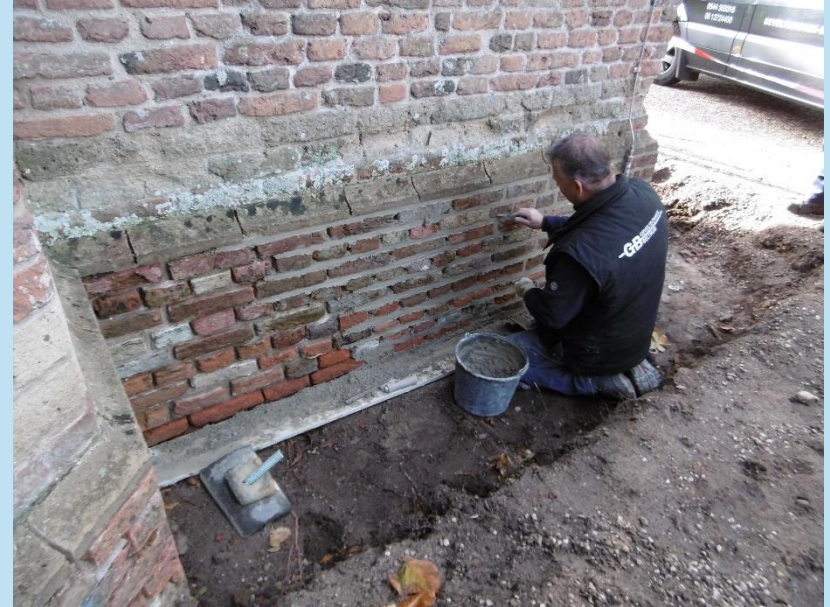
Voorbeeld uit de praktijk

- Voorbeeld van het opnieuw voegen van het metselwerk tot op de funderingsversnijding

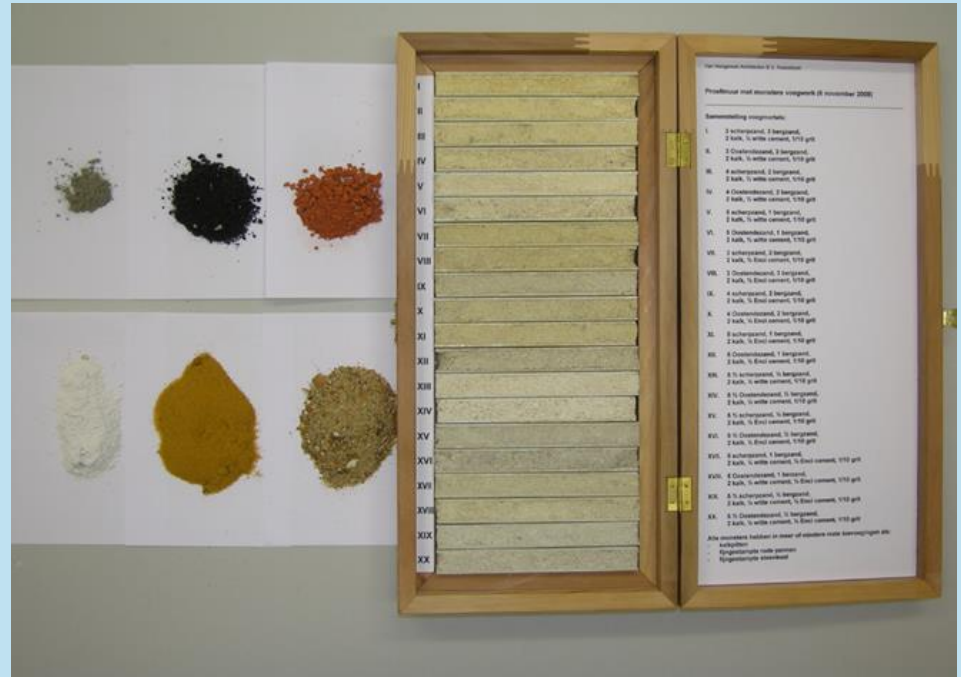
Voegmonsters

- De voegmonsters zijn gebaseerd op de samenstelling en uitvoering van het oorspronkelijke voegwerk.
- Bij onder andere de LAB shop in Apeldoorn zijn kleurpoeders verkrijgbaar om voegmortels te kleuren. Dit kan variëren van brikkenmeel tot gemalen natuursteen.

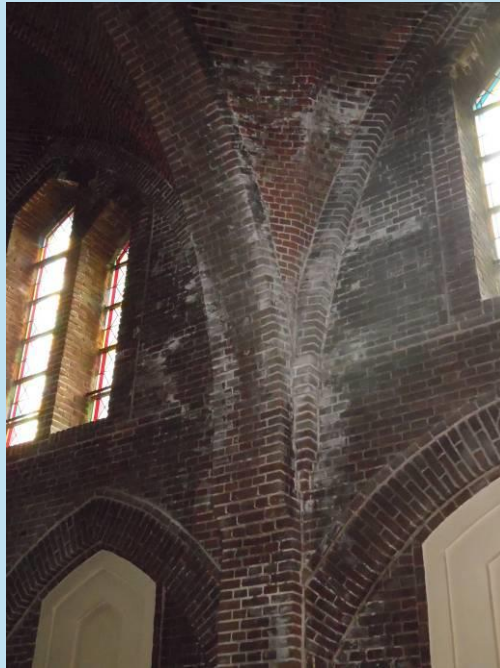
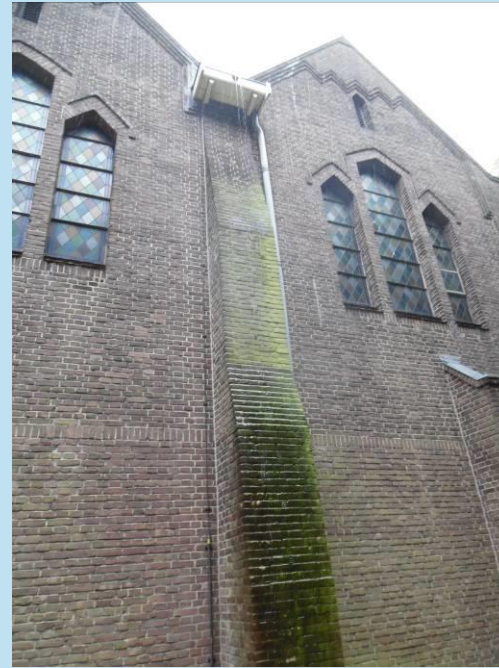
Vocht en zouten in metselwerk

- Lekkagesporen in het interieur van een monumentale kerk
- Door vochttransport worden ongebonden kalk en zouten meegenomen naar het oppervlak van de baksteen.
- Bij zoutproblemen is er vaak ook sprake van een vochtprobleem

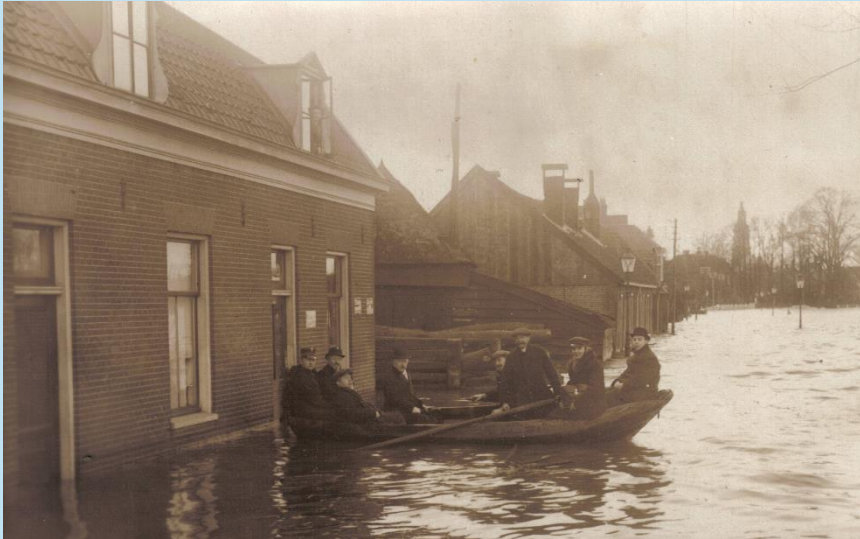
Waar komt het zout vandaan?

- Er zijn diverse soorten zouten, zoals chloriden, afkomstig uit stroozout of zeewater, nitraten uit mest of urine van vee en sulfaten uit bakstenen van klei met zwavel-ijzerverbindingen.
