Schade en herstel aan historisch metselwerk

Inspecteren om verval te voorkomen

Wat is historisch metselwerk?

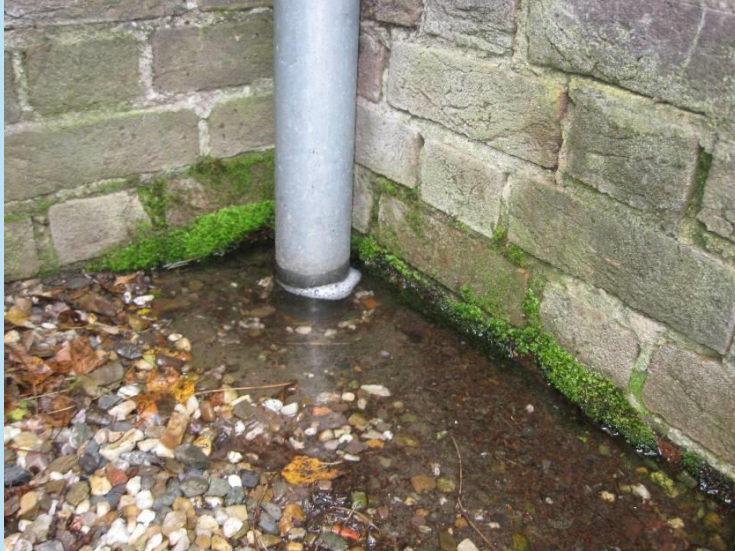
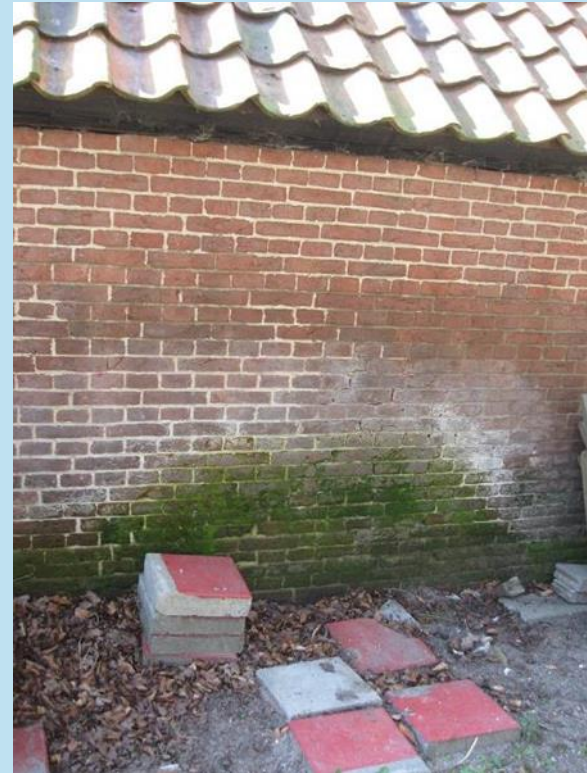
Waar komt het vocht vandaan?

- Probeer te achterhalen waar het vocht vandaan komt.
- Is er sprake van een lekkage of optrekkend vocht?

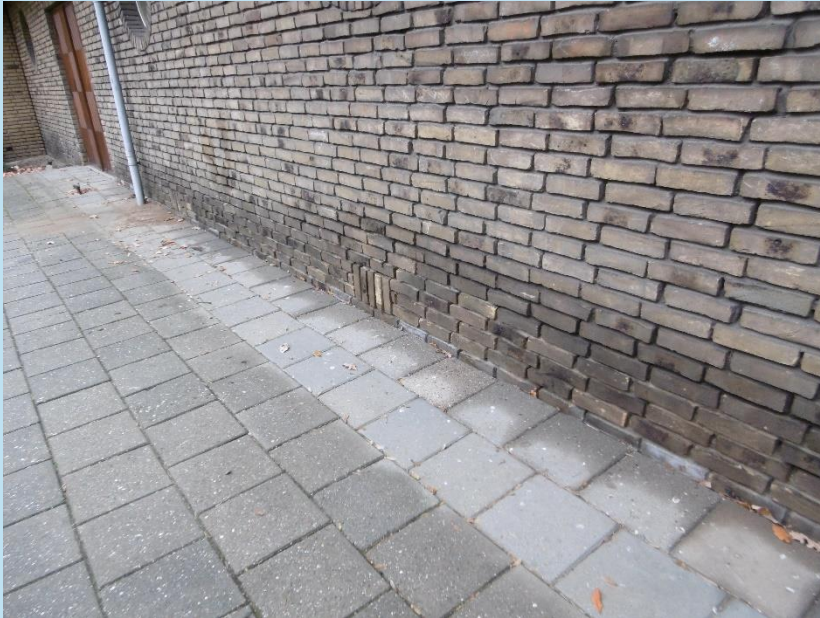
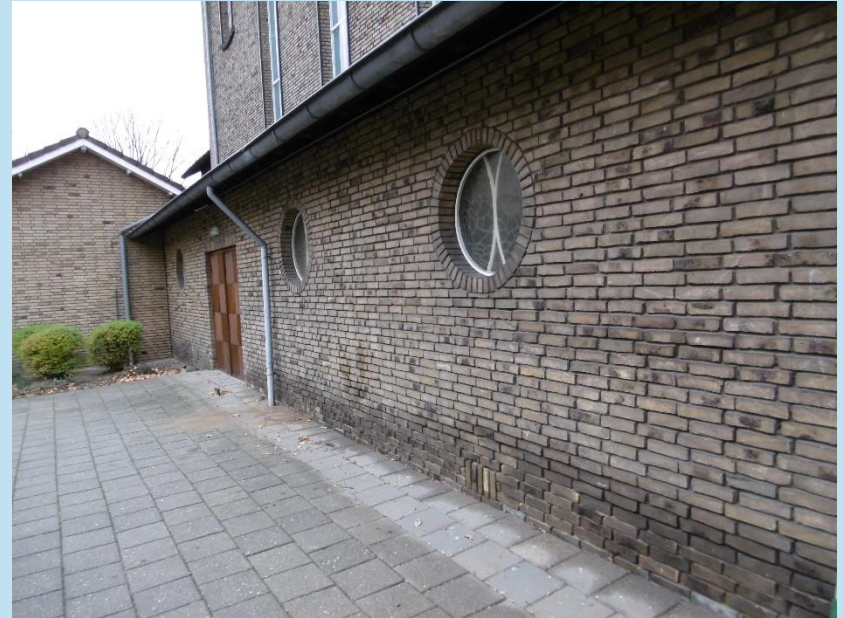
Zouten trekken vocht aan

- Vochtplekken door de aanwezigheid van (strooi)zouten in het metselwerk.
- Soms lijkt een plek nat door lekkage, maar zijn het juist zouten die het vocht aantrekken.

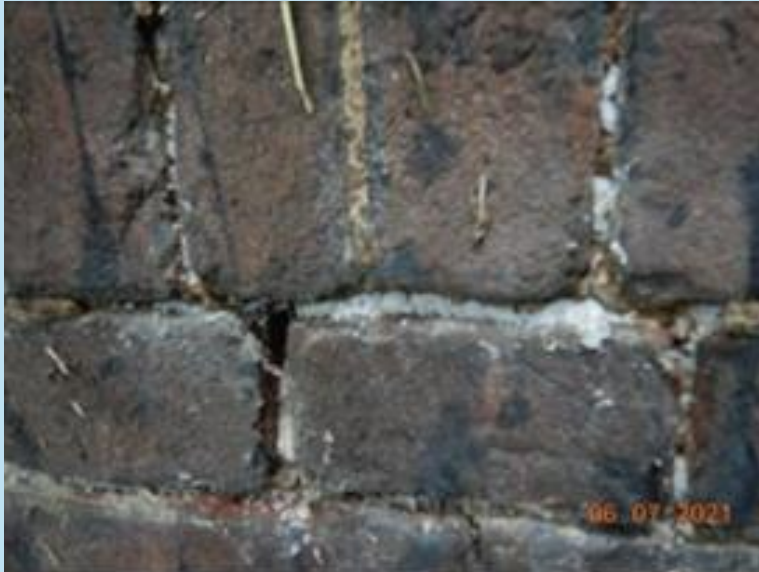
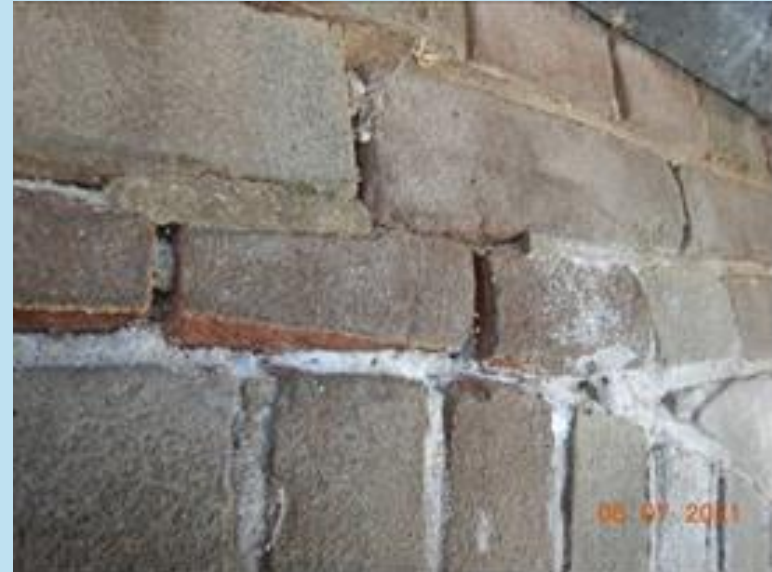
Zoutkristallen kunnen de mortel uit elkaar drukken

- Door het kristalliseren van zouten (in dit geval nitraten uit mest) wordt het metselwerk uit elkaar gedrukt. De zoutkristallen zijn te herkennen aan het witte poeder tussen de stenen. Verspreid zijn er hierdoor bakstenen losgeraakt. Dit is goed te zien aan de scheurvorming bij het voegwerk en als het metselwerk beklopt wordt met een houten hamer.
- Bij herstellingen dient de mortel aangepast te worden op de zoutbelaste omgeving.
- In sommige gevallen is het beter om het metselwerk te vernieuwen of, als het mogelijk is, het metselwerk te laten zoals het is.

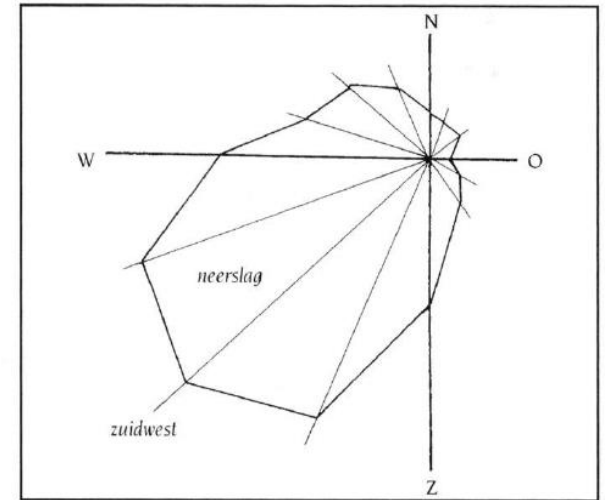
regenroos

- Uitgespoeld voegwerk aan de zuid-westzijde van een kerktoren
- Metselwerk van een gekamde strengpers baksteen gemetseld met een mortel op basis van (Portland) cement

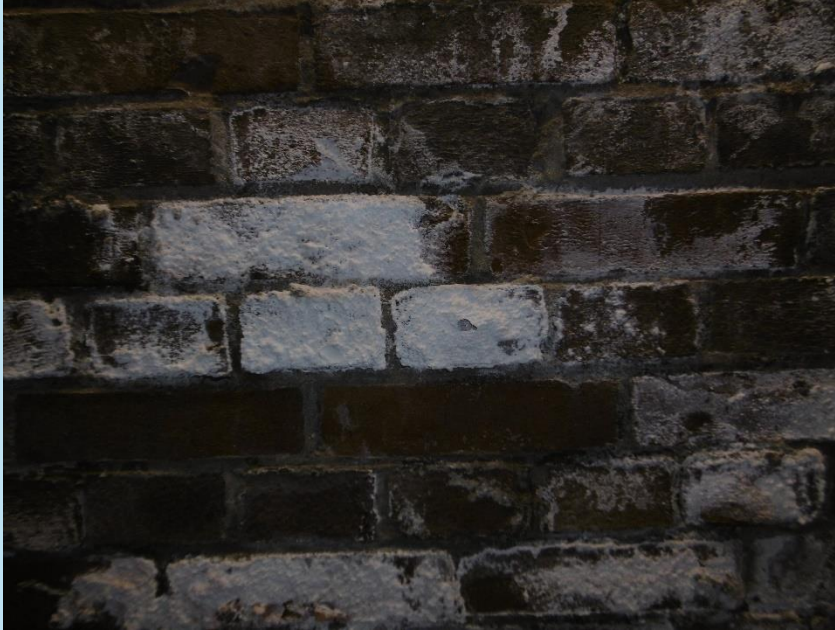
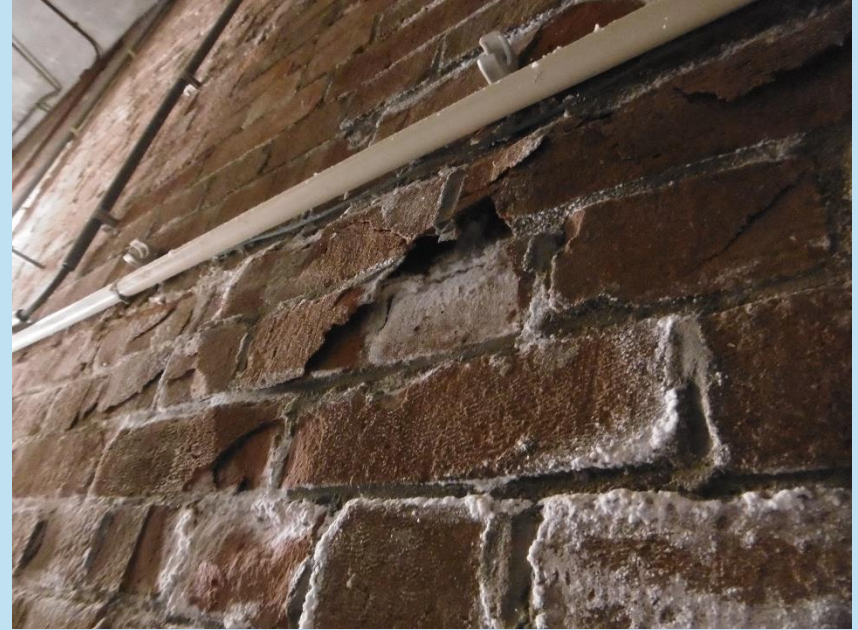
Ook schade in het interieur

- Binnenzijde van de dezelfde kerktoren. De regen wordt door de winddruk door het metselwerk geduwd en wasemt aan de binnenkant uit. Gevolg: Vochtplekken en schade door zoutkristallen.
- De zouten zijn afkomstig uit de cement. Cement reageert met water tot cementsteen en calciumhydroxide. De reactie heet de hydratatie van cement. Bij de reactie tussen cement en water ontstaan zouten en zouthydraten die uit kristallen bestaan.

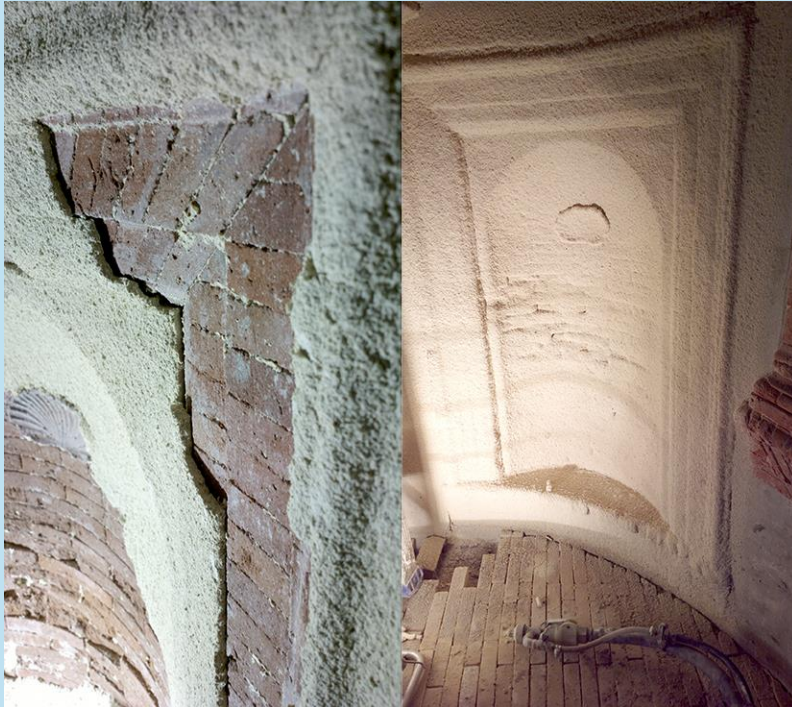
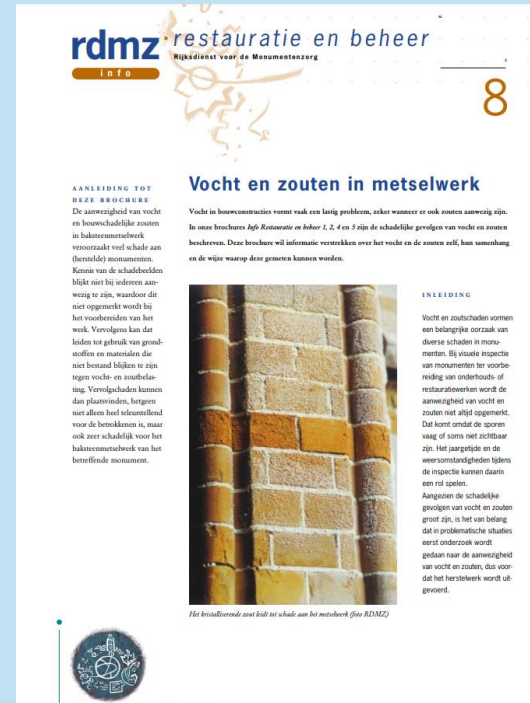
- Ontzouten gebeurt door middel van het aanbrengen van kompressen van water, klei en cellulosepoeder. De zouten wordt hierna opgenomen door het kompres tijdens het opdrogen, totdat een gewenste zoutgraad is behaald.
- Over de techniek kunt u meer informatie vinden op de website van TNO en de RCE
- <https://cultureelerfgoed.nl>

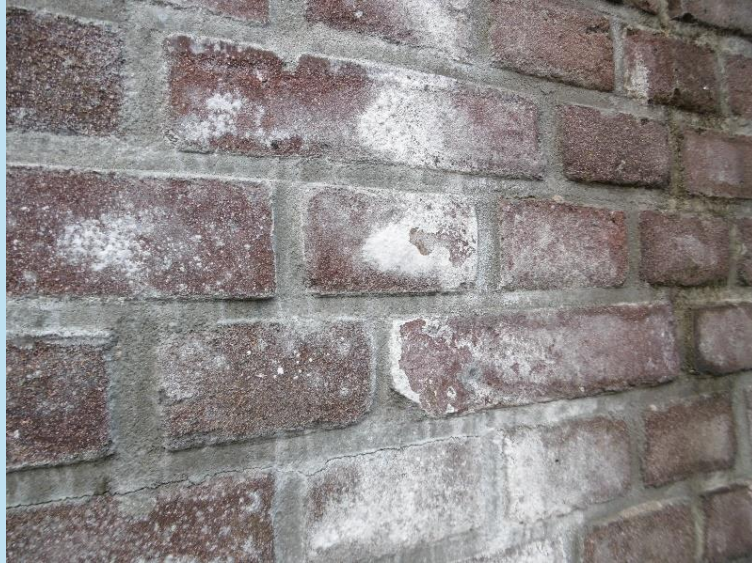
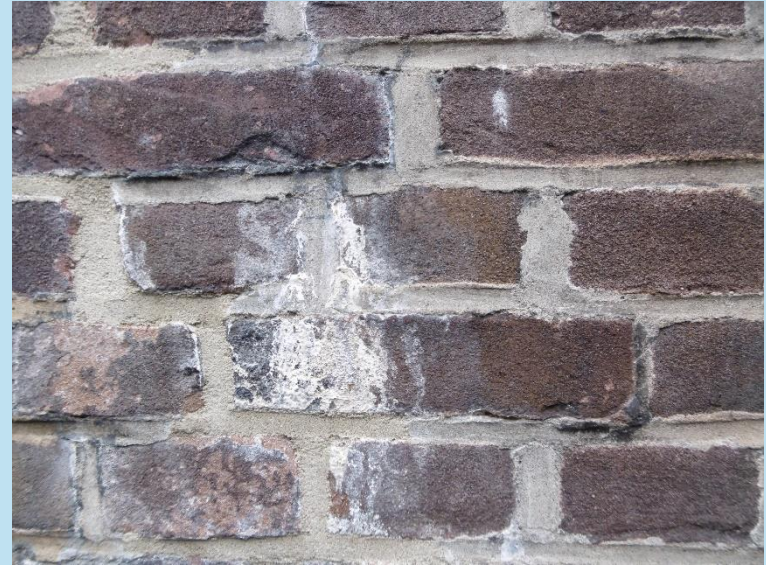
Uitbloei van ongebonden kalk

- Kalk die zich niet heeft weten te binden kan door vochttransport gaan uitbloeien.
- Om uitbloei te voorkomen wordt ook wel een kleine hoeveelheid cement of tras aan kalkmortel toegevoegd.

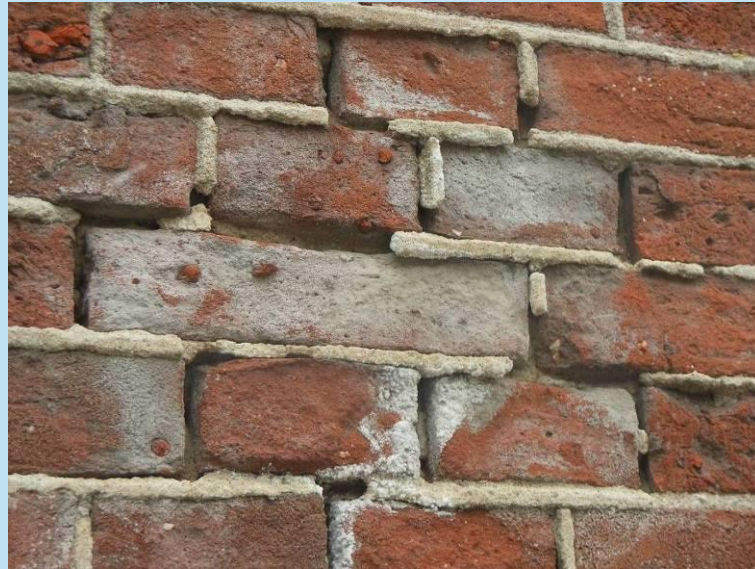
Kalkuitbloei niet reinigen met zoutzuur

- Uitbloei van ongebonden kalk is weggeborsteld met zoutzuur.
- Het door het metselwerk opgenomen zuur bleef actief en tast het kalkgebonden voegwerk aan. Zoutkristallen drukken de toplaag van de baksteen kapot.

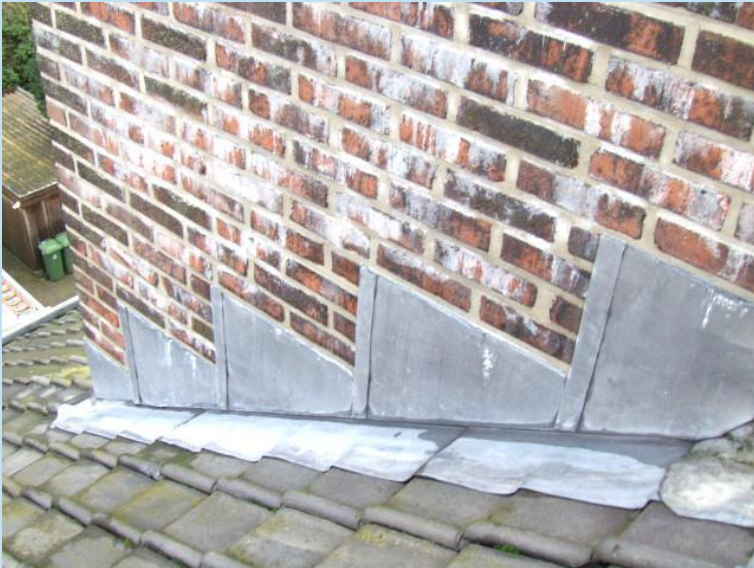
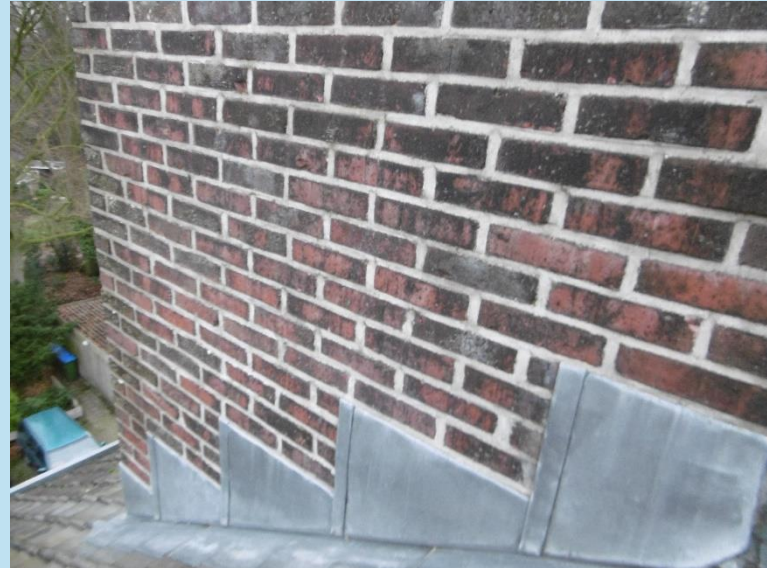
Uitbloei van ongebonden kalk

- Niet gelijk actie ondernemen met schoonmaakmiddelen en zuren
- Door regen en wind kunnen de kalkstrepen vanzelf verdwijnen

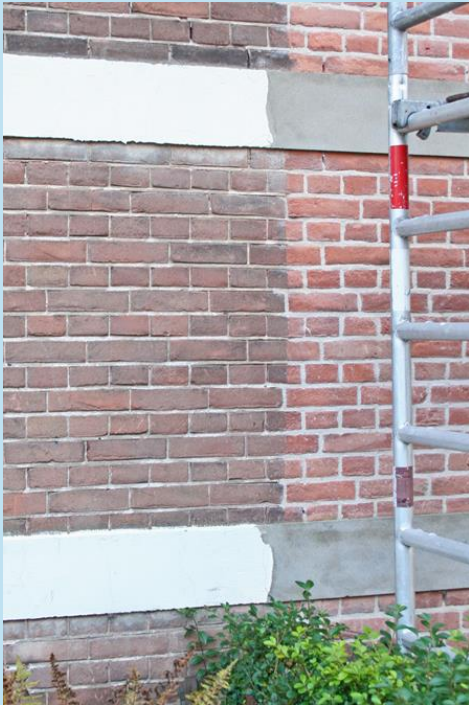
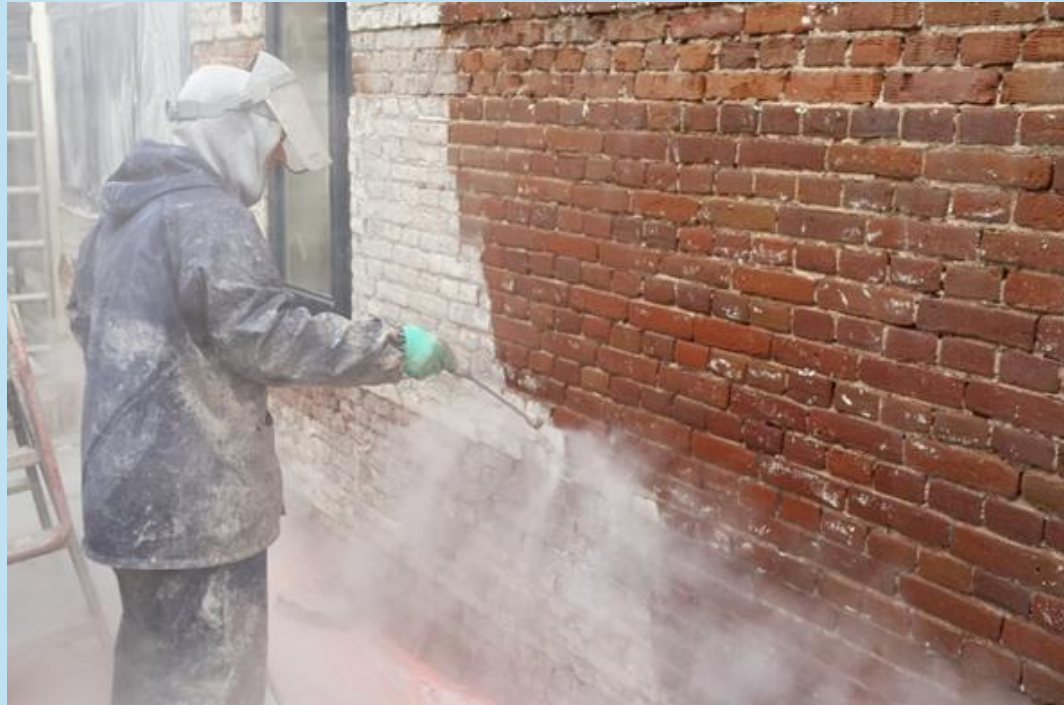
Reinigen van metselwerk

- Het reinigen van metselwerk kan onbedoeld veel schade veroorzaken.
- Daarom is altijd een omgevingsvergunning nodig!

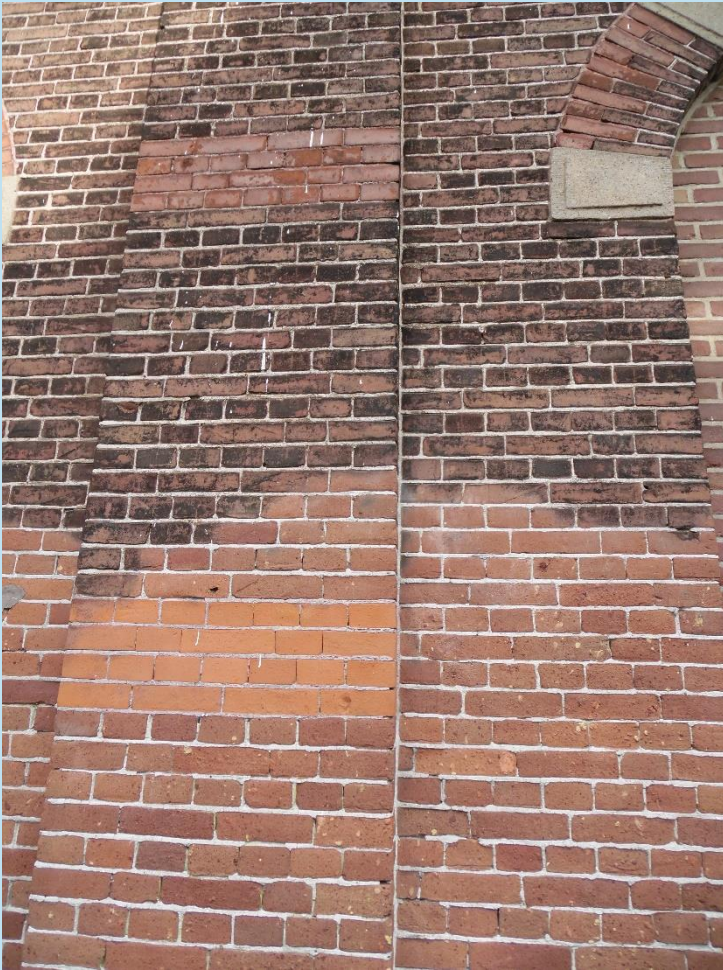
Hier is het helaas mis gegaan

- Foto links: Metselwerk uit 1891 vervuild met roetaanslag van nabijgelegen spoorwegtraject.
- Foto boven: Om het metselwerk schoon te maken is dit deels gestraald.
- Het oppervlak van de baksteen is verdwenen en de voegen zijn beschadigd.
- De wateropname is hoger en de steen is gevoeliger voor aanhechting van vuil.

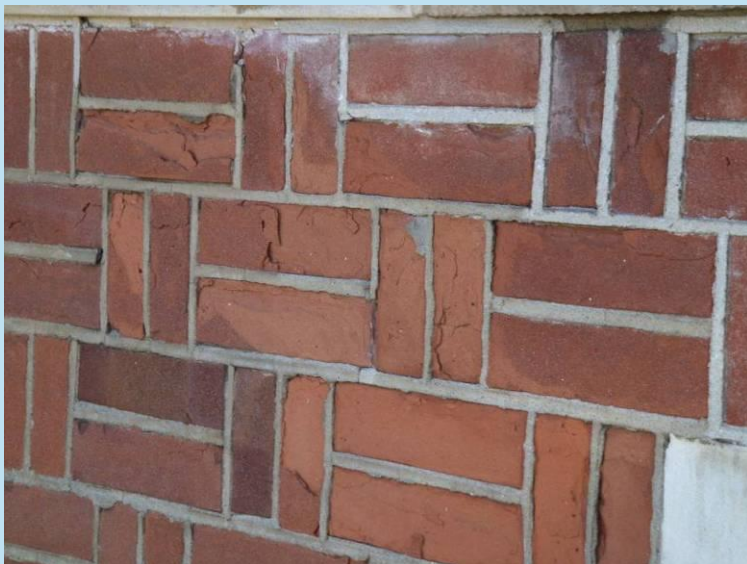
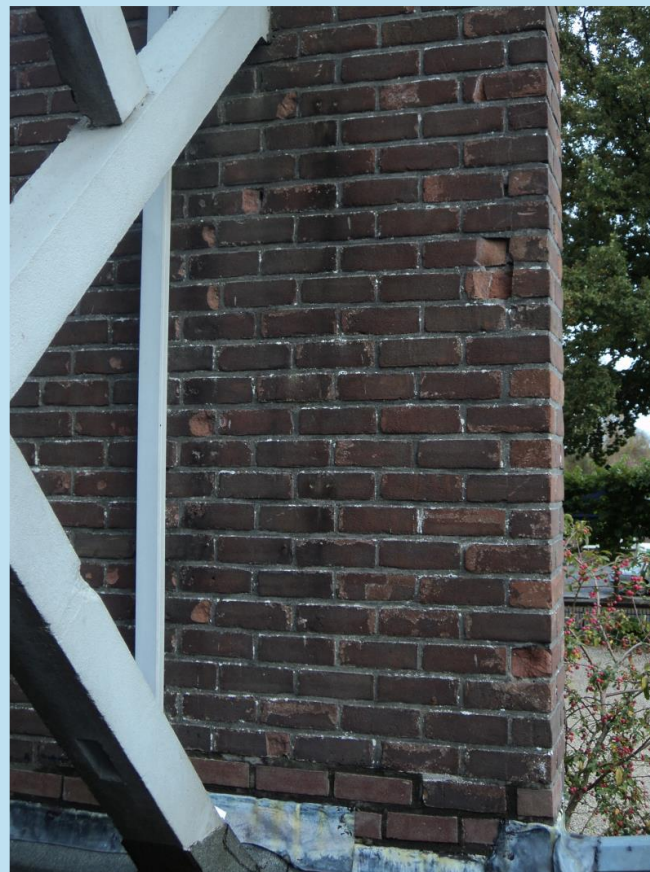
Pas op met het hydrofoberen van historisch metselwerk

- De baksteen schilfert af doordat vocht in de baksteen ophoopt achter de hydrofobeerlaag en bij winterse temperaturen befrist.
