Welkom op de cursus:

Glas en stopverf bij monumenten

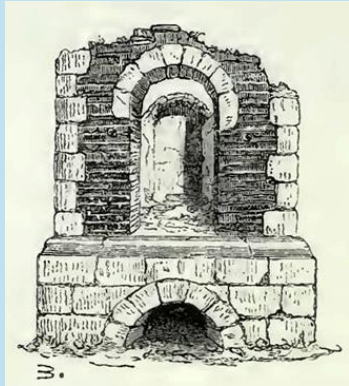
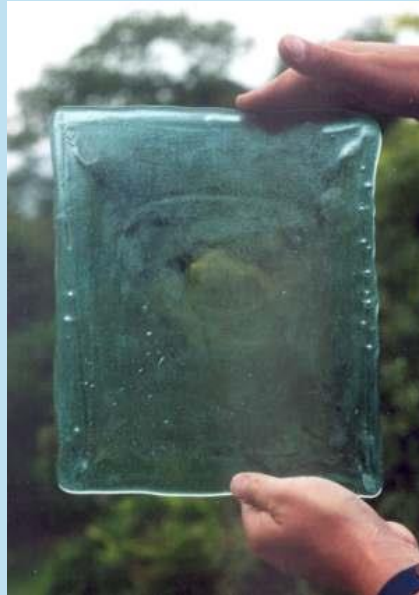
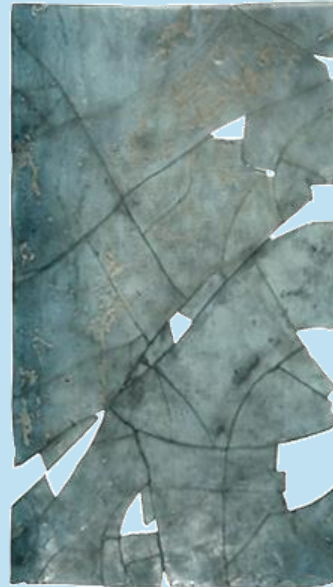
De Romeinen hadden al vensterglas

- foto's links. Romeinse oven gevonden in Pompeii
- Foto midden. Replica Romeins vensterglas
- Foto rechts. Archeologische vondst van Romeins vensterglas

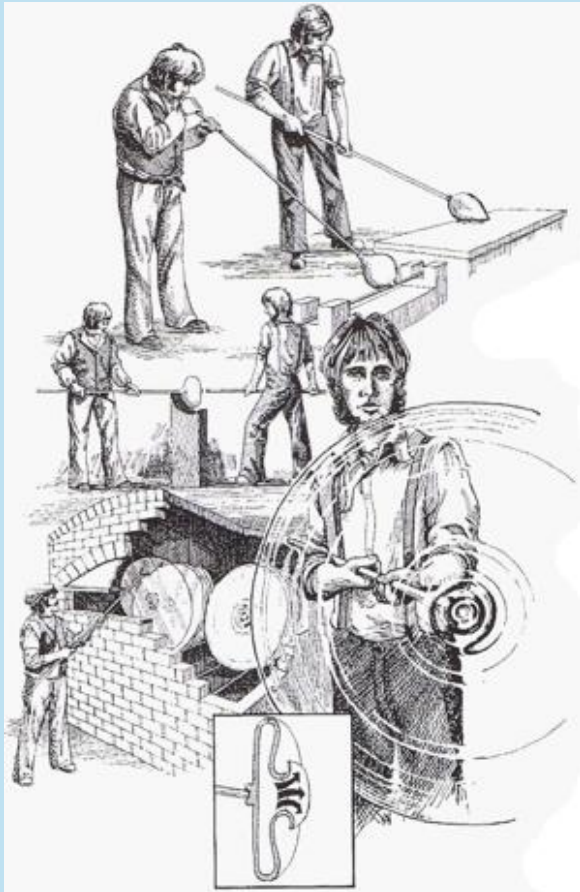
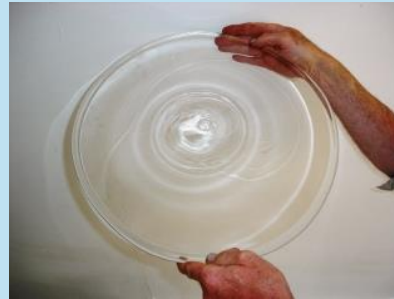
Geslingerd glas in de middeleeuwen

- In de 11e eeuw ontwikkelden Duitse glasmakers een techniek voor de productie van glasplaten. Deze werd later, in de 13e eeuw, verder ontwikkeld door de Venetiaanse glasmakers.
- In 1330 vindt Philippe de Cacquerrai een blaasmethode uit om grotere vlakke glasschijven te maken.

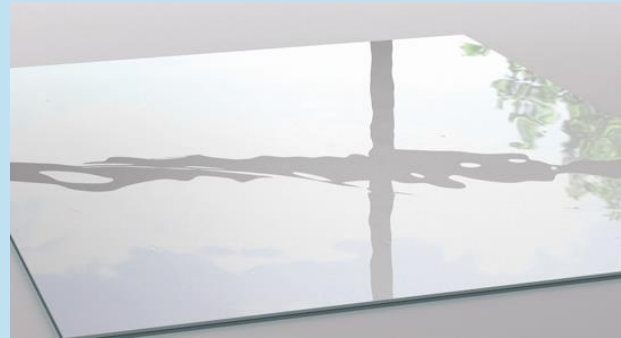
Geblazen cilinderglas 1100- ca.1920

- Theophilus Presbyter (c. 1070–1125) beschreef in zijn boek *Schedula diversarum artium* het maken van vlakglas door aan de blaaspijp lange holle cilinders uit te blazen.
- Deze blaasmethode is eeuwenlang toegepast en uiteindelijk kon men cilinders blazen van circa twee meter lengte en 30 tot 45 cm diameter.
- Dit blaasprocédé werd in ons land nog in de jaren tot kort na de eerste wereldoorlog toegepast in de 'Eerste Hollandse Vensterglasfabriek' in Maassluis.
- <https://www.youtube.com/watch?v=Qel3tiauC8w>

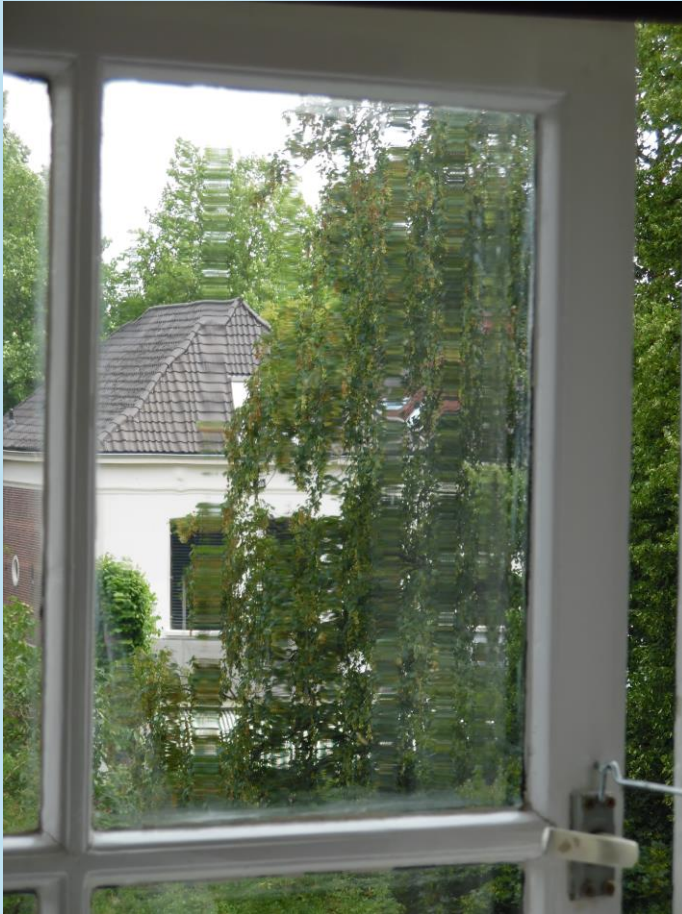
Getrokken glas 1850-1950

- Tussen 1850 en 1900 werd de techniek voor getrokken glas ontwikkeld, hierbij wordt een horizontale staaf in een bad van gesmolten glas omhooggetrokken. Door deze techniek blijven wel trekstrepen in het glas achter omdat het glas geringe dikteverschillen in het oppervlak heeft. Dit geeft een licht vertekend beeld bij de doorkijk

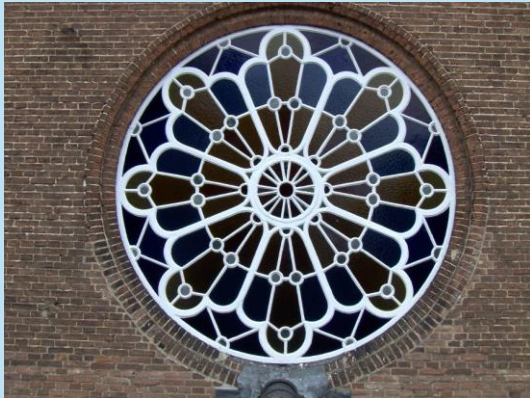
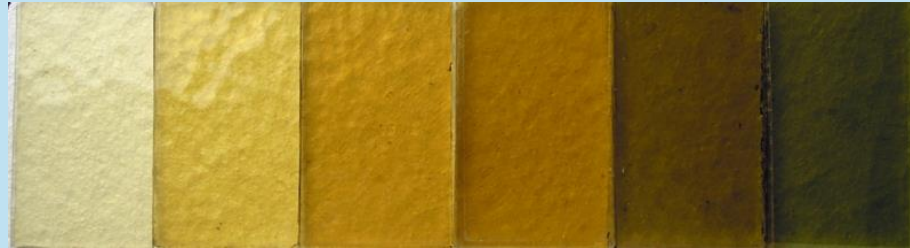
Gekleurd glas met een walspatroon

- Bij voorbeeld kathedraalglas wordt door middel van een wals een figuur in het glas gedrukt.

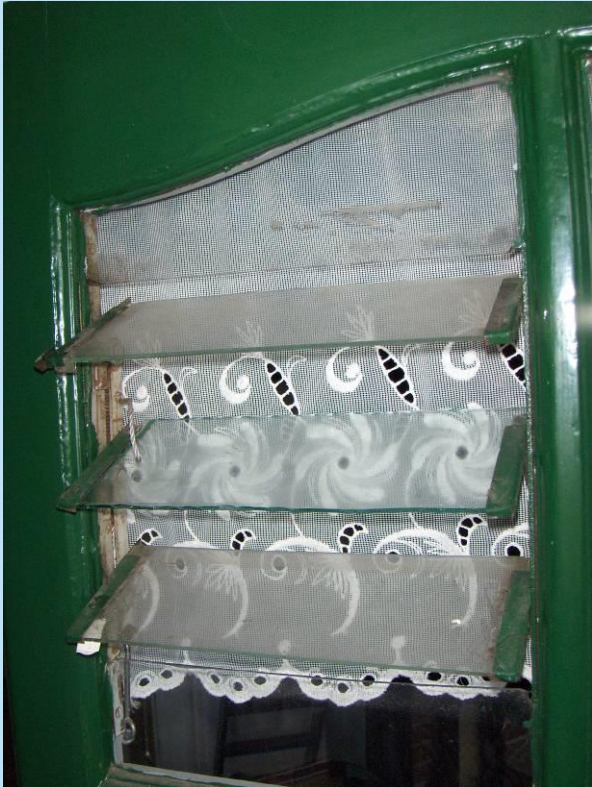
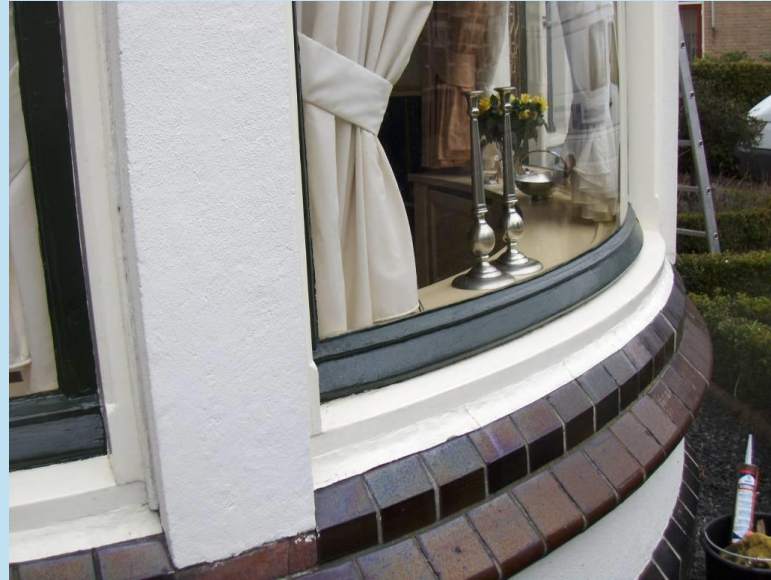
Bijzonder vensterglas

- Foto links. Ventilatie-rooster van glas tegen koolmonoxidevergiftiging in ruimtes met een kolen of houwachel 1917 Huis het Hietveld Beekbergen.
- Foto boven. Gebogen vensterglas in een halfronde erker. 19^e eeuwse villa Apeldoorn.

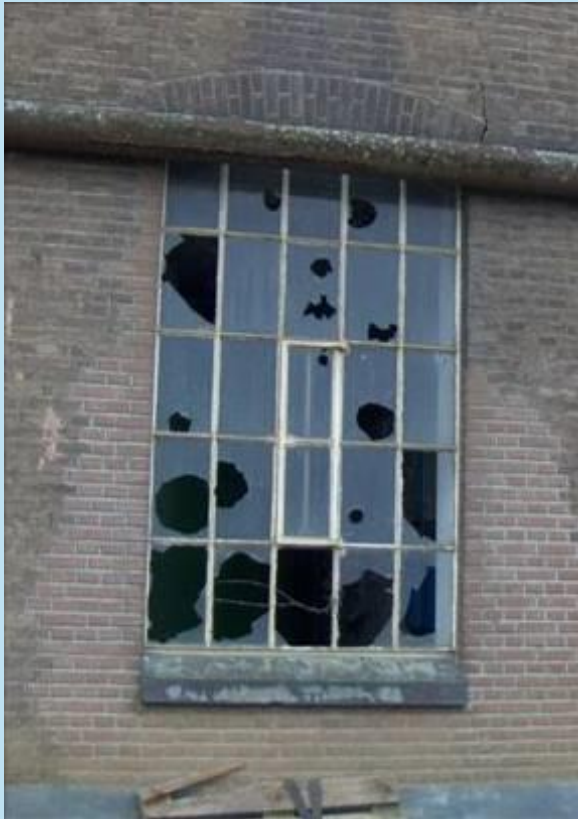
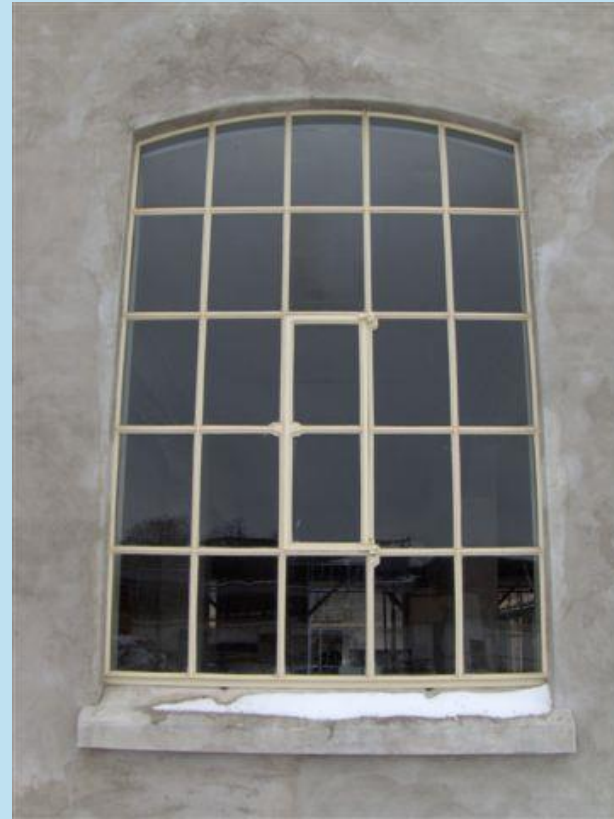
Schade aan historisch vensterglas

➤ Gietijzeren ramen in het DRU complex in Uft voor en na de restauratie

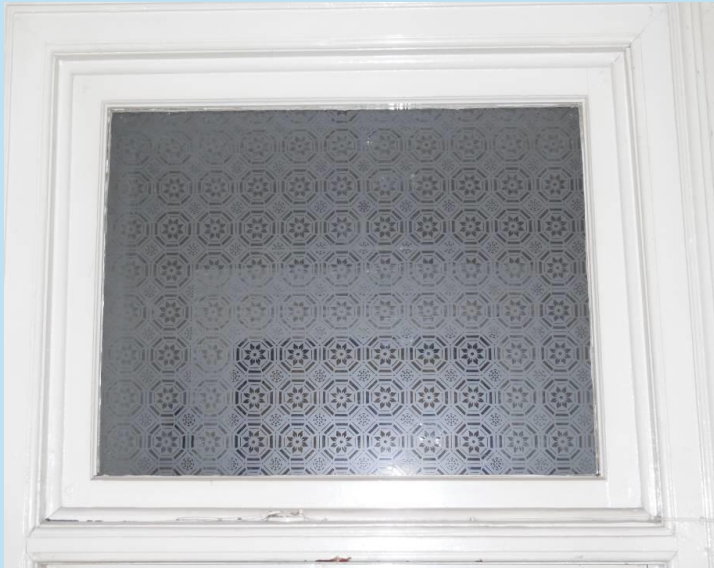
Replica Mousselineglas

- foto linksboven. Mousselineglas uit 1908 in een bovenlicht van een toegangsportaal
- Foto rechtsboven. Replica "Annemarie" van glasatelier het Aanzicht in Bredevoort.
- <http://www.mousselineglas.nl>

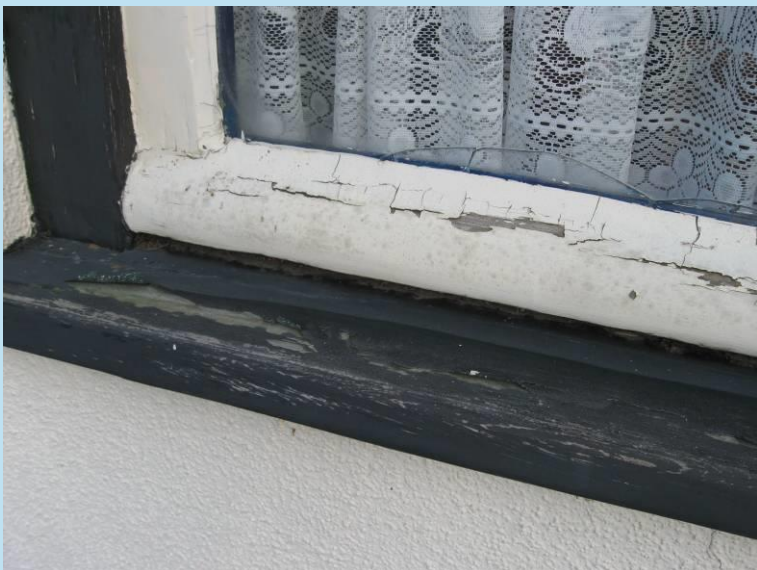
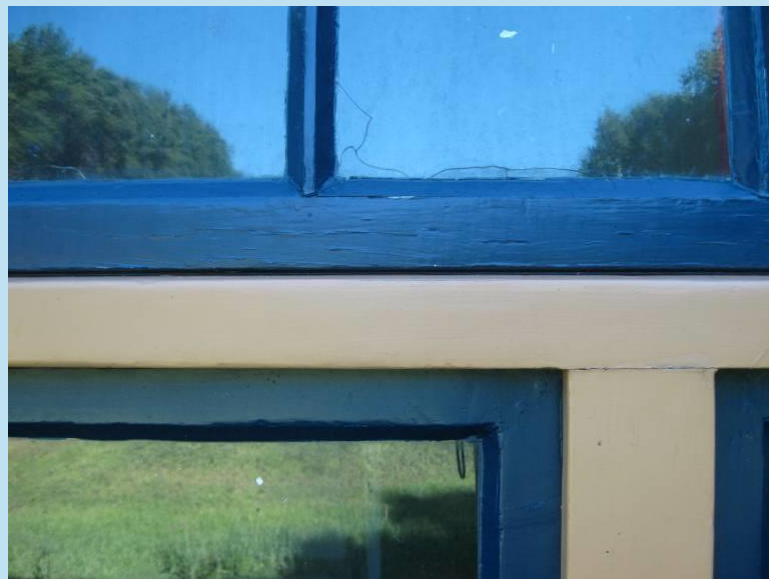
Glasbreuk door verouderde stopverfzomen

- foto links. Gebarsten stopverfzomen en kleine barsten in de ruit
- Foto boven. Kleine barsten in de ruit, veroorzaakt door het uitharden en krimpen van stopverfzomen

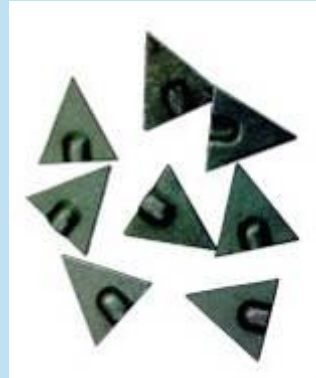
Vervangen van enkel glas met stopverf

- de sponning voorzien van een laag overschilderbare beglazingskit
- hierna de ruit plaatsen en inwellen in de kit
- de ruit kan worden vastgezet met metalen glaspennen
- hierna kan het glas aangestopt worden met stopverf

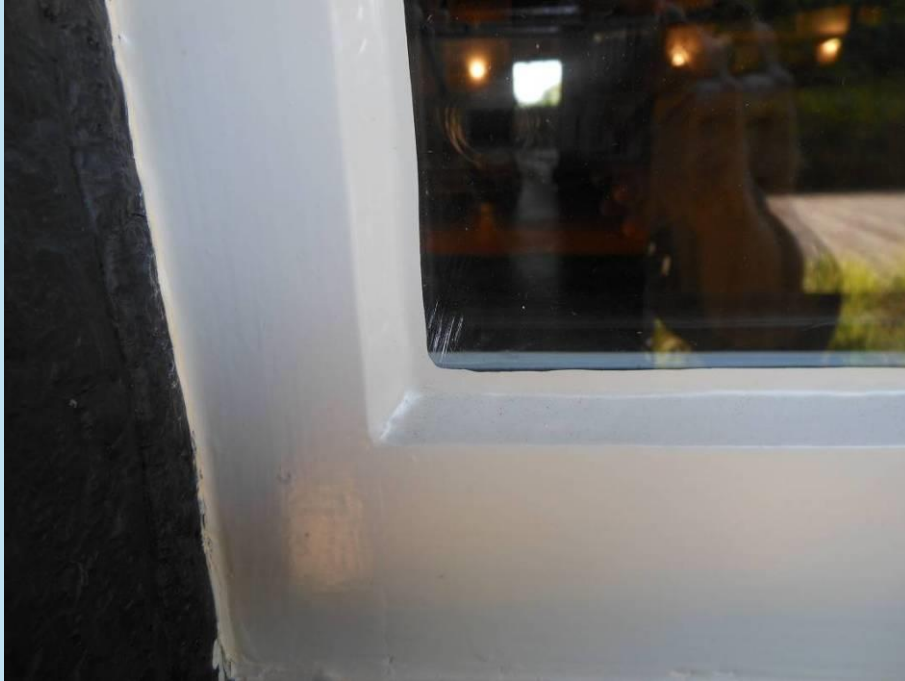
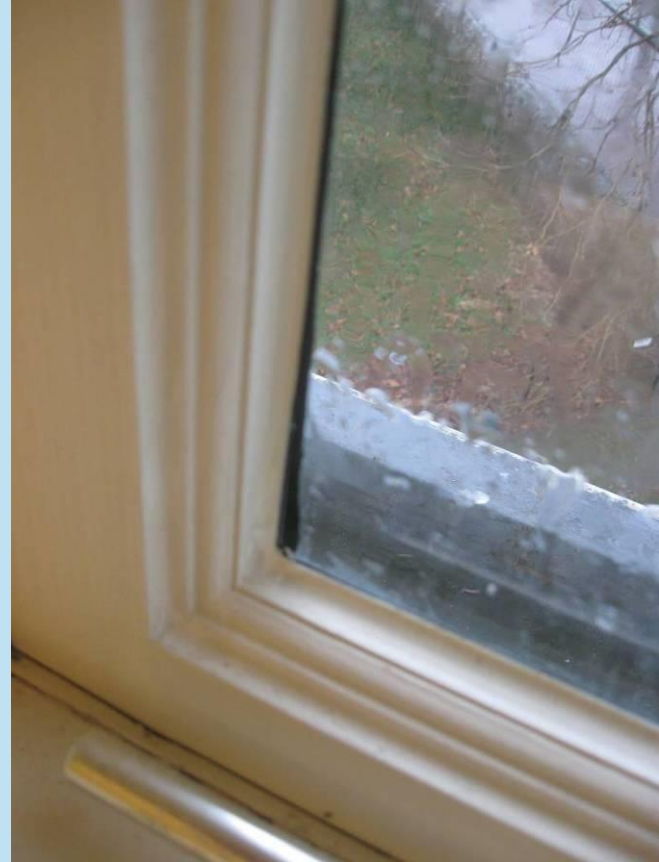
Glasaansluitingen ca 2mm op het glas schilderen

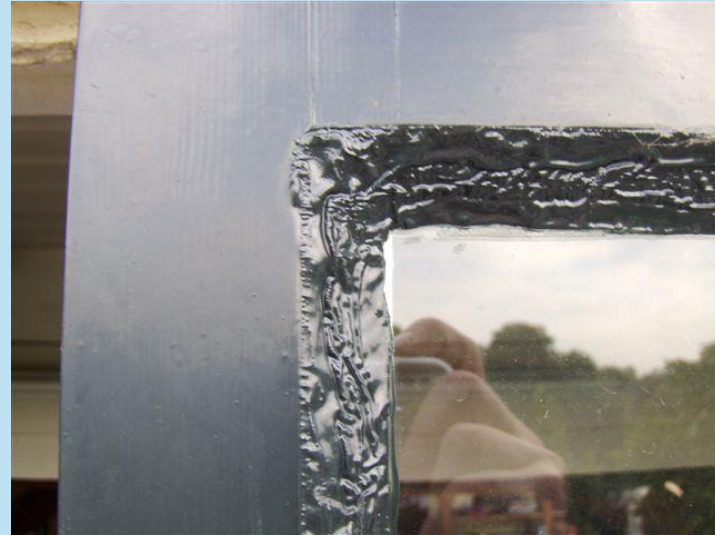
Maar niet te snel overschilderen!

- Verse stopverfzomen dienen eerst voldoende uit te harden voordat deze geschilderd kunnen worden.
- Foto's rechts en onder. Geschroeiide verf doordat de stopverf nog niet is uitgehard

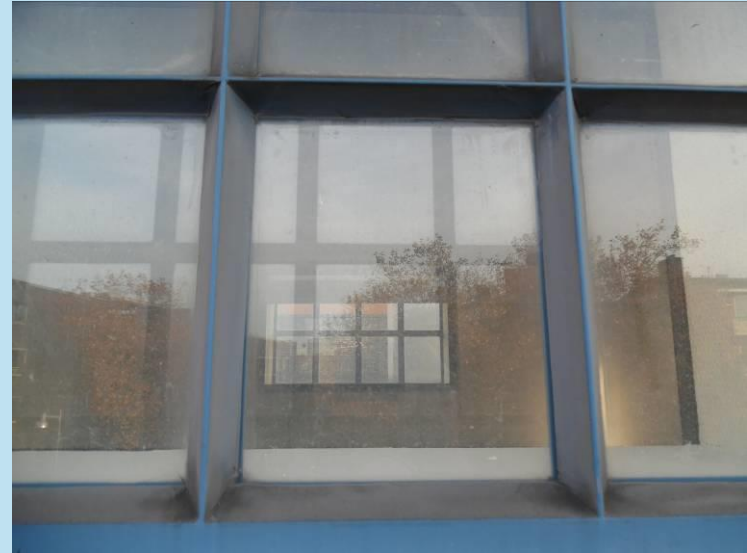
Tweecomponenten stopverf

- Er zijn alternatieven voor traditionele stopverf die wel als stopverf aangebracht kunnen worden.
- Deze hebben als voordeel dat deze vrij snel kunnen worden overgeschilderd.
- Foto linksboven. De stopverf is met een lepel afgewerkt. Dit is niet de bedoeling
- Foto rechtsboven. Recent aangebrachte tweecomponenten stopverf

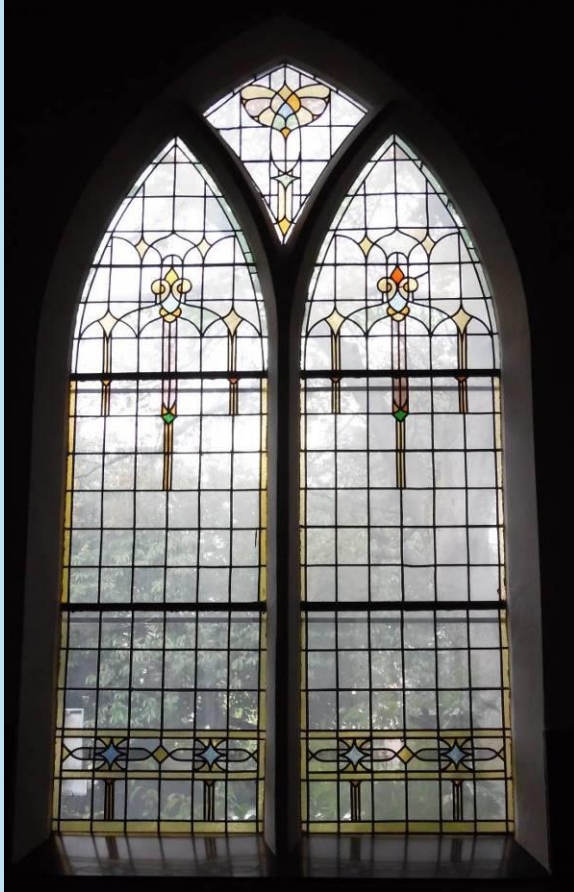
Schade aan glas in lood panelen

- foto rechts: uitgezakte glas in lood panelen.
- foto onder: de bindroosjes zijn losgeraakt van de bindroeden.
- de panelen dienen uitgenomen worden en opnieuw verlood.

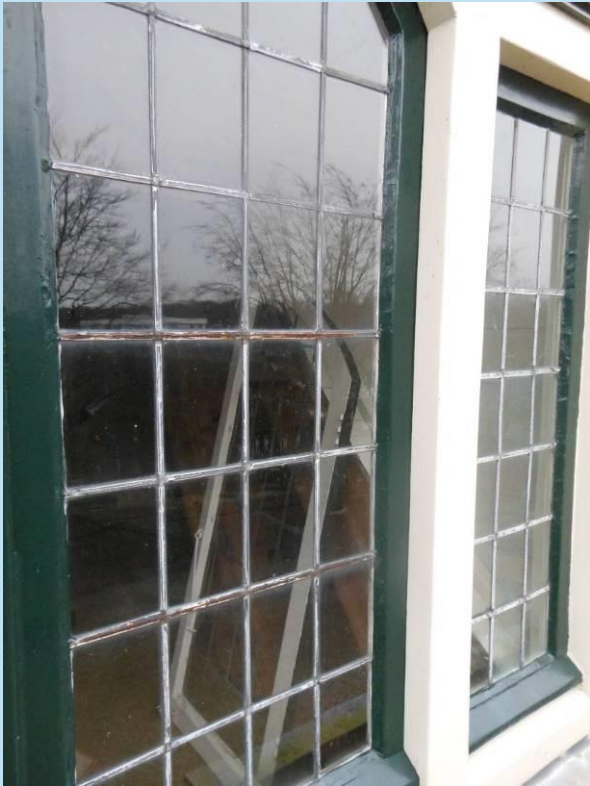
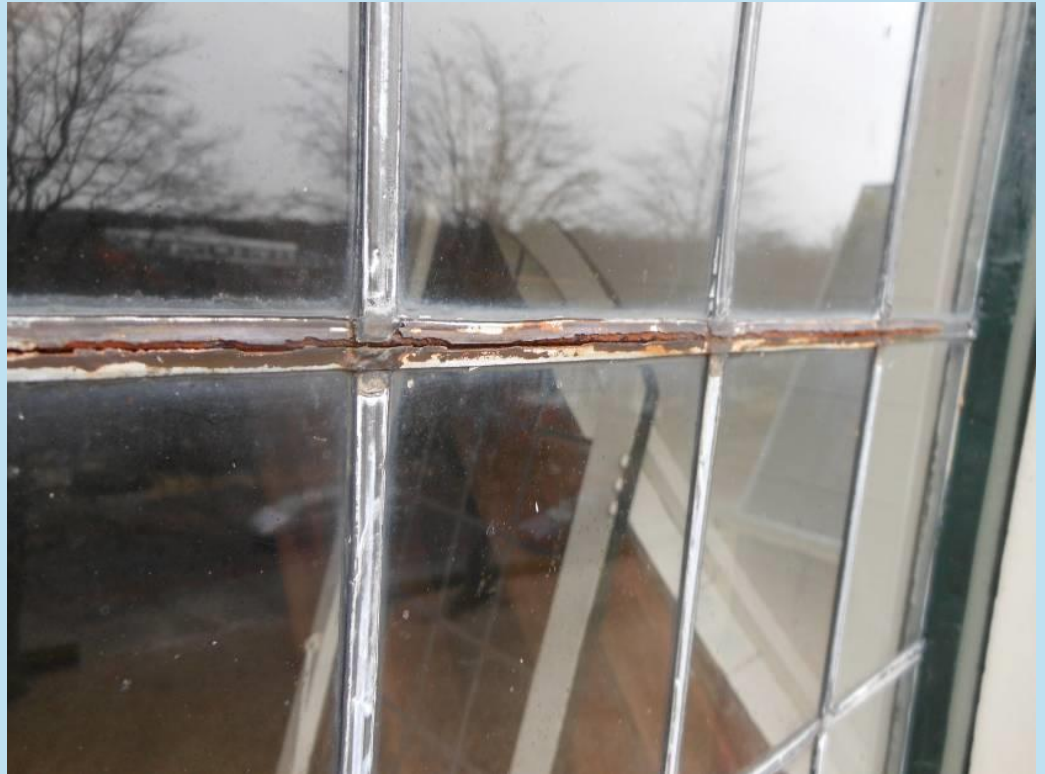
Roestende ijzeren kern in het loodprofiel

➤ foto 's boven: schade door oproestende ijzeren kern in het loodprofiel

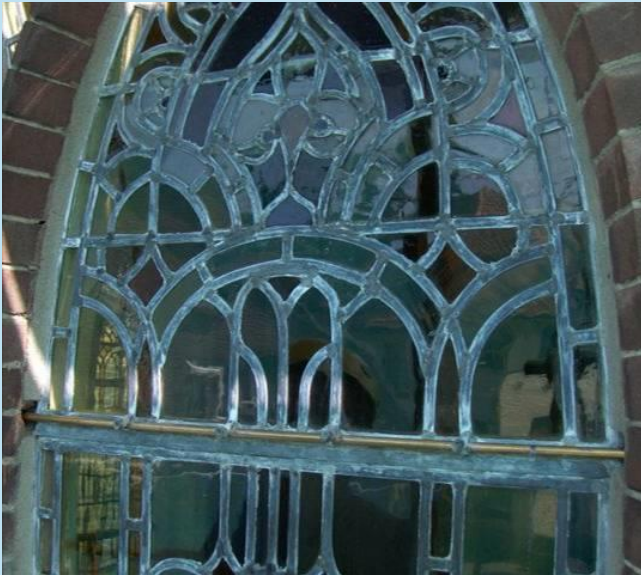
Let op de juiste dikte van het loodprofiel

- foto links: (te) brede loodprofielen gebruikt in verhouding tot het glas
- foto rechts: het linker paneel is opnieuw verlood. Erg netjes gedaan met dezelfde loodprofielen als het originele rechter paneel.

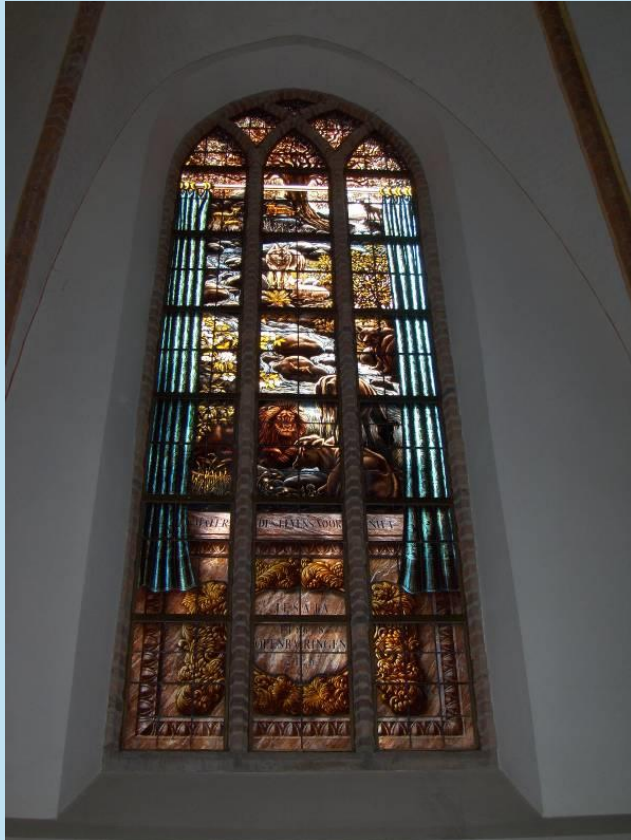
Nieuw ontwerp in oude ramen

- In 2004 zijn in de NH-kerk in Scherpenzeel nieuwe gebrandschilderde ramen aangebracht.
- Het wijzigen van glas in lood is altijd vergunningplichtig
- Foto's boven. Het scheppingsverhaal afgebeeld in gebrandschilderd glas in lood
- <http://www.hervormdscherpenzeel.nl/ramen.php>
