# Schade en herstel aan historisch metselwerk

# Herstellen van historisch metselwerk. Enkele voorbeelden van hoe het niet moet

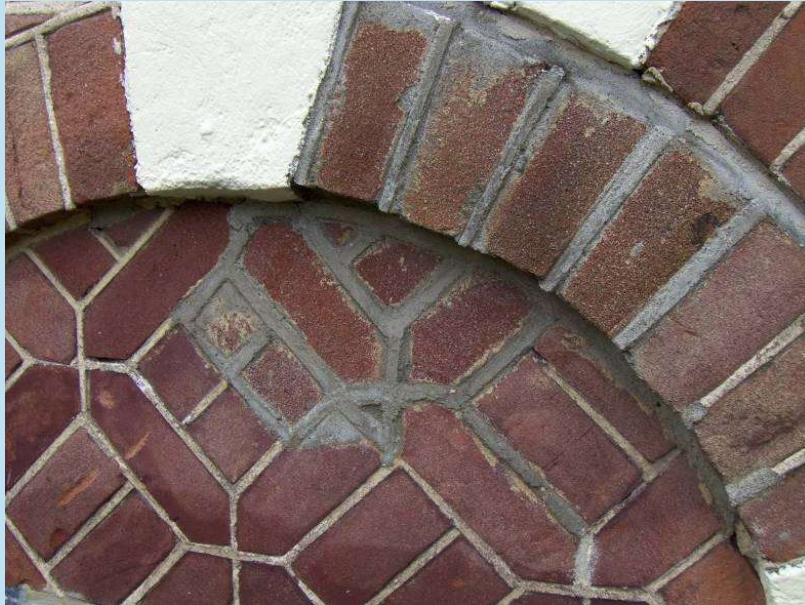
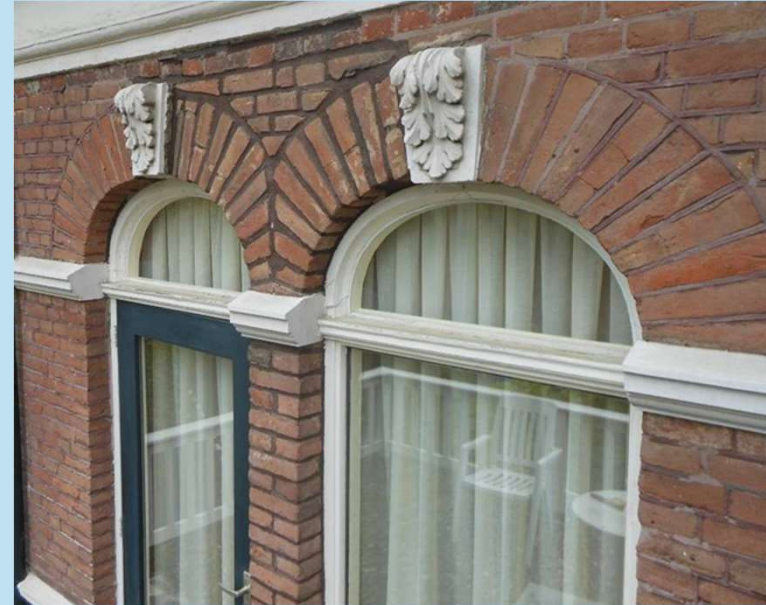
- De voegmortel, de kleur en de uitvoering komen niet overeen met het originele voegwerk.
- Bakstenen slordig en ruw behakt. Niet gladgeslepen.

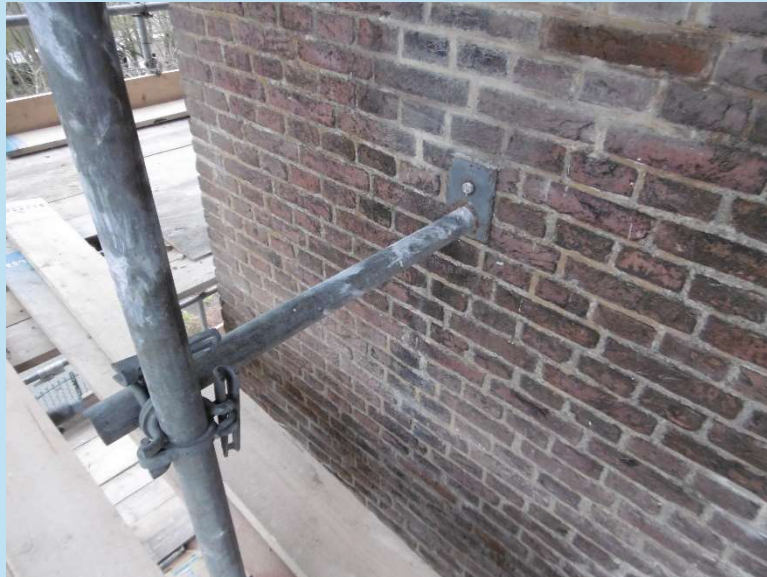
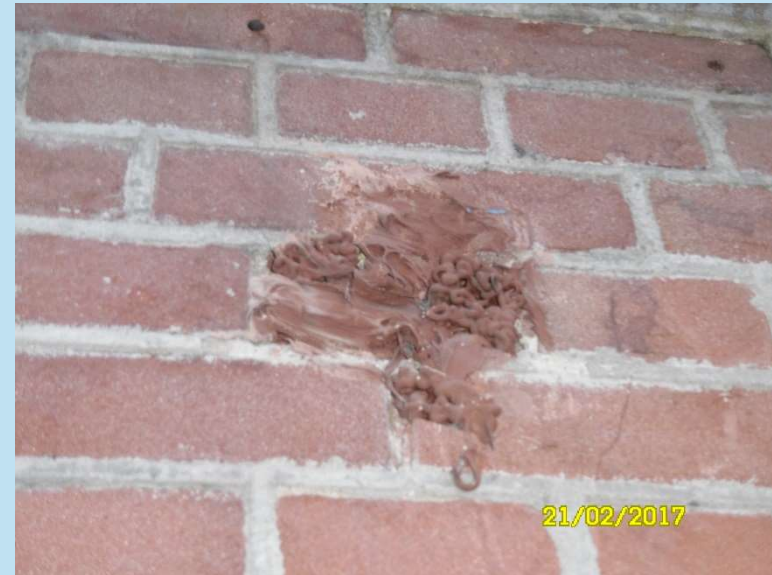
# Is het shit, dan pakken we de kit

- Om veilig te werken dienen steigers gekoppeld te zijn aan de gevel.
- Met het verwijderen van de plug met steigeroog of koppelanker is het metselwerk beschadigd. Door de steigerbouwer is het gat dichtgezet met kit.
- Monteer pluggen in de kleur van de baksteen en laat deze zitten voor een volgende keer.

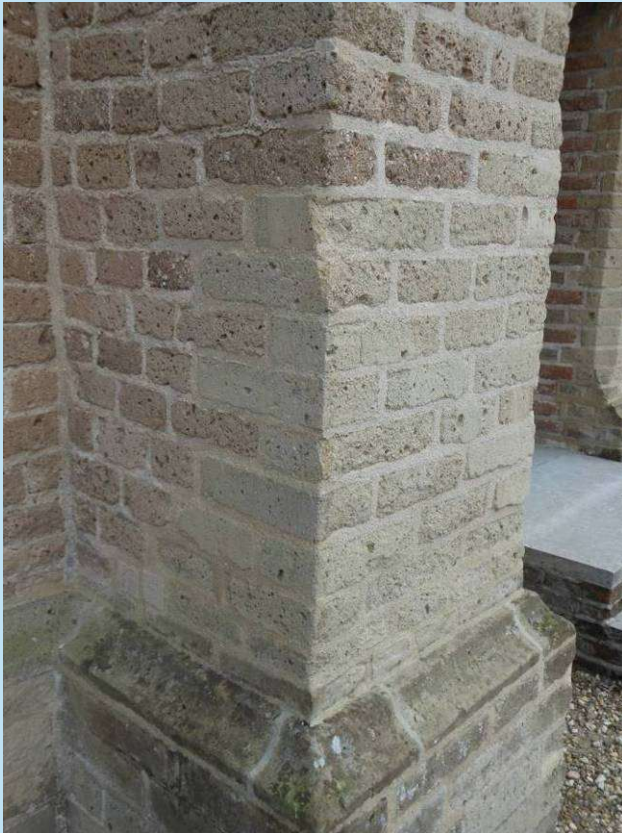
# Herstellen van metselwerk. Gelukkig zijn er ook goede voorbeelden

- Foto links: inboetwerk van tufsteen aan de NH-kerk in Beekbergen.
- Foto rechtsboven. Inboetwerk aan de NH-kerk in Nijkerkerveen.

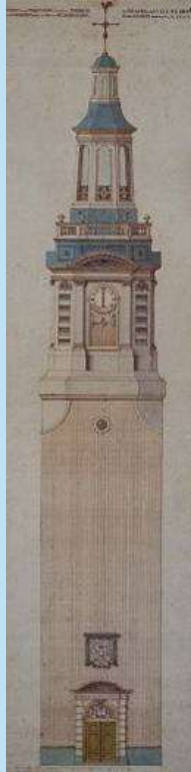
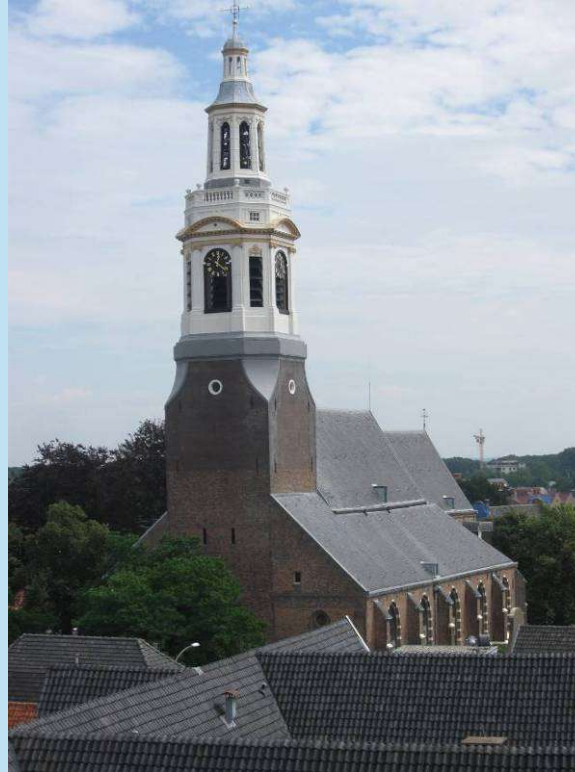
# Waarom is het restaureren van metselwerk soms best lastig?

- Kerktoren NH-kerk in Nijkerk. Het onderste deel van de toren is gebouwd in 1461 en het bovenste deel in 1744
- Het metselwerk, de bakstenen en de mortel zijn totaal verschillend.

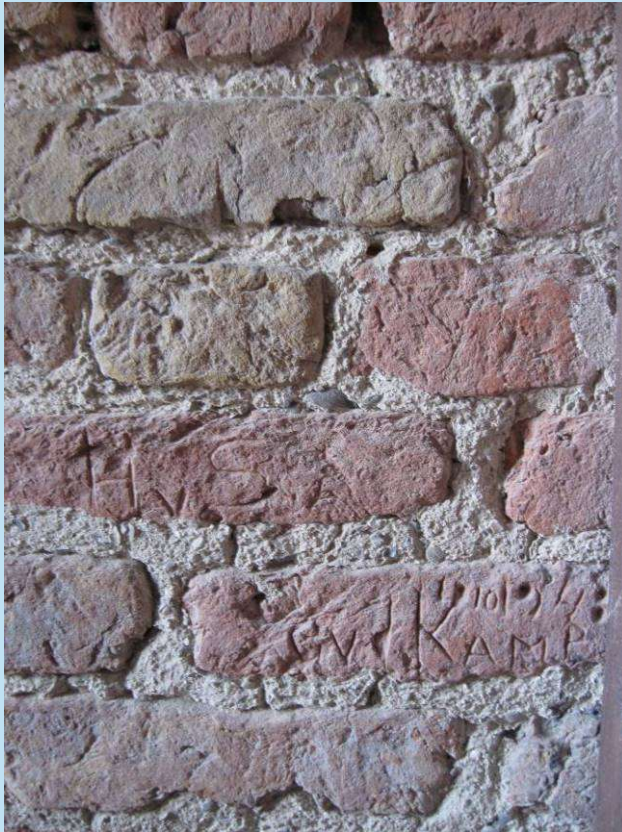
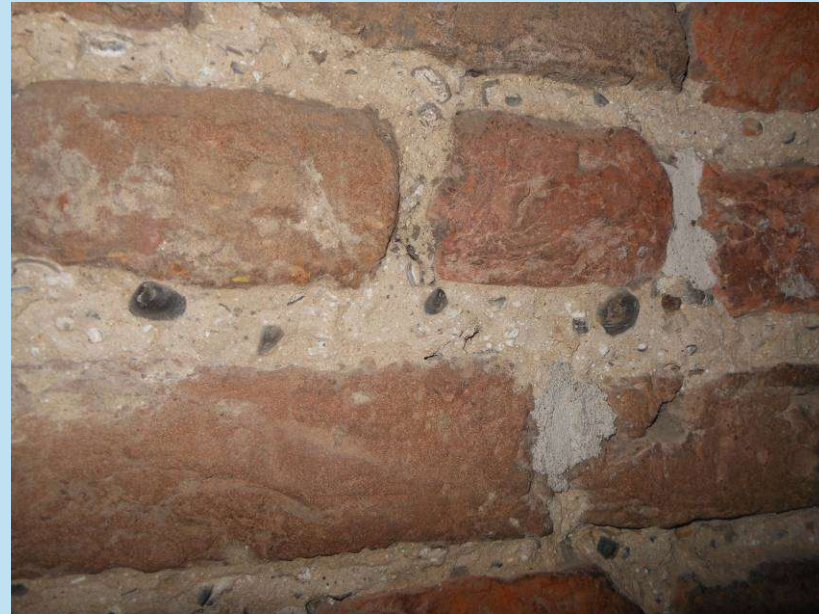
# Middeleeuws metselwerk

- NH-kerk Nijkerk. Metselwerk uit 1461 (late middeleeuwen)
- Kloostermoppen, mortel van schelpkalk en duinzand vol en zat gemetseld in staandverband gemetseld.

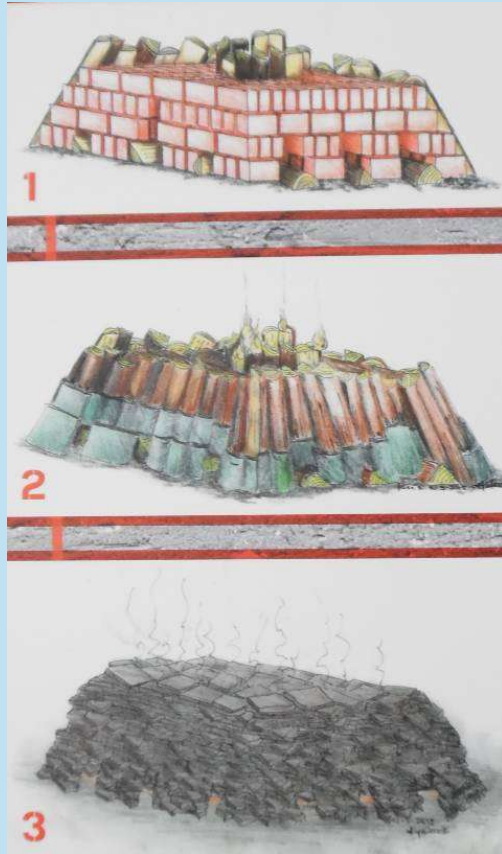
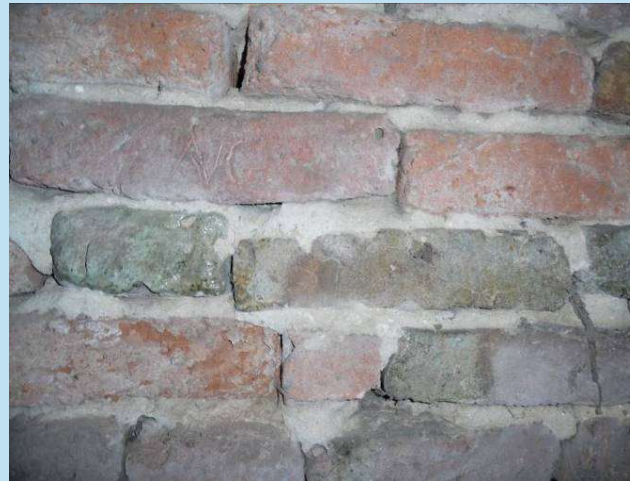
# Meileroven voor bakstenen

- Totale duur van het bakproces was 6 tot 10 weken.
- De warmte was slecht te regelen, waardoor er zowel halfgare (bleke) stenen tot gesinterde gesmolten stenen.
- Foto boven: Metselwerk uit 1290. Let op de groen geglazuurde bakstenen. De baktemperatuur is hoger dan 1125 graden geweest.

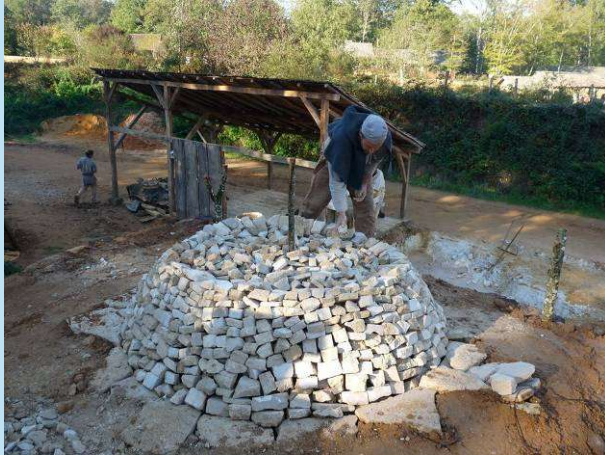
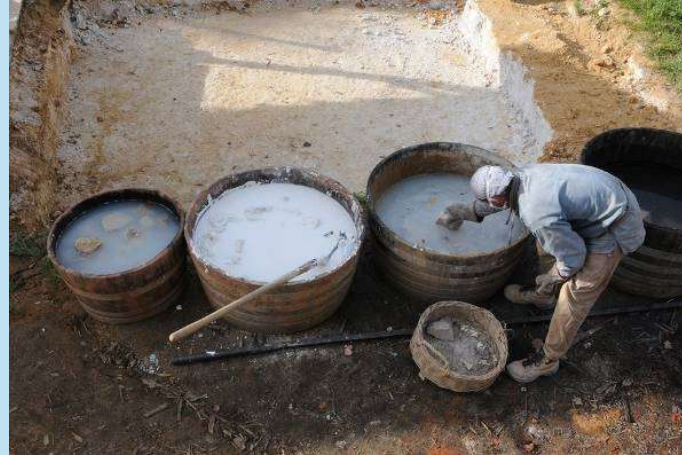
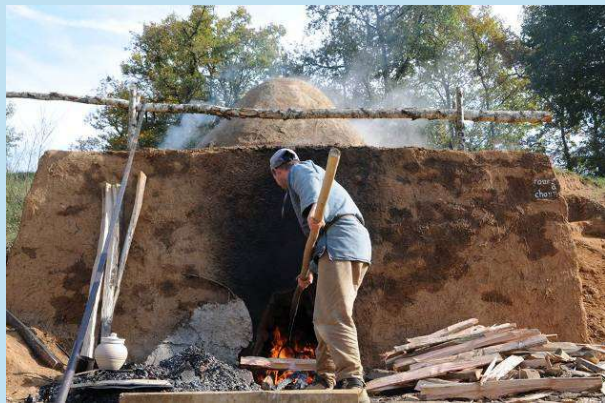
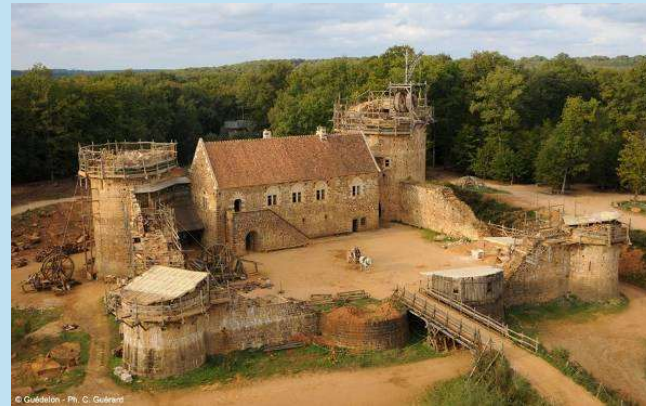
# Kalkbranden met een meileroven

- Branden en blussen van kalksteen
- Bron afbeeldingen: kalkbranden op kasteel Guédelon in Treigny (Yonne, Frankrijk)  
<http://www.guedelon.fr/>

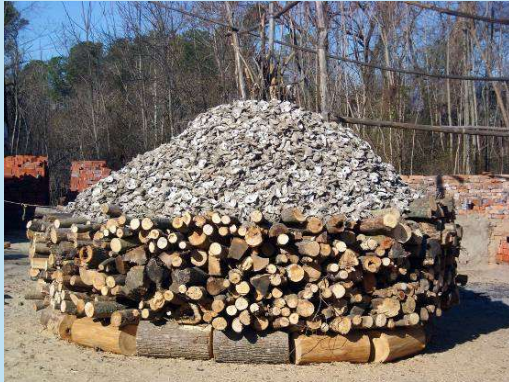
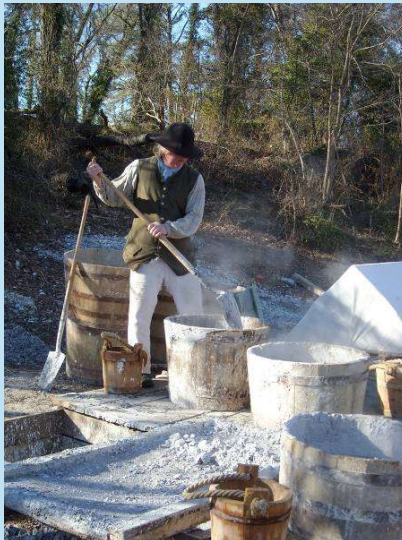
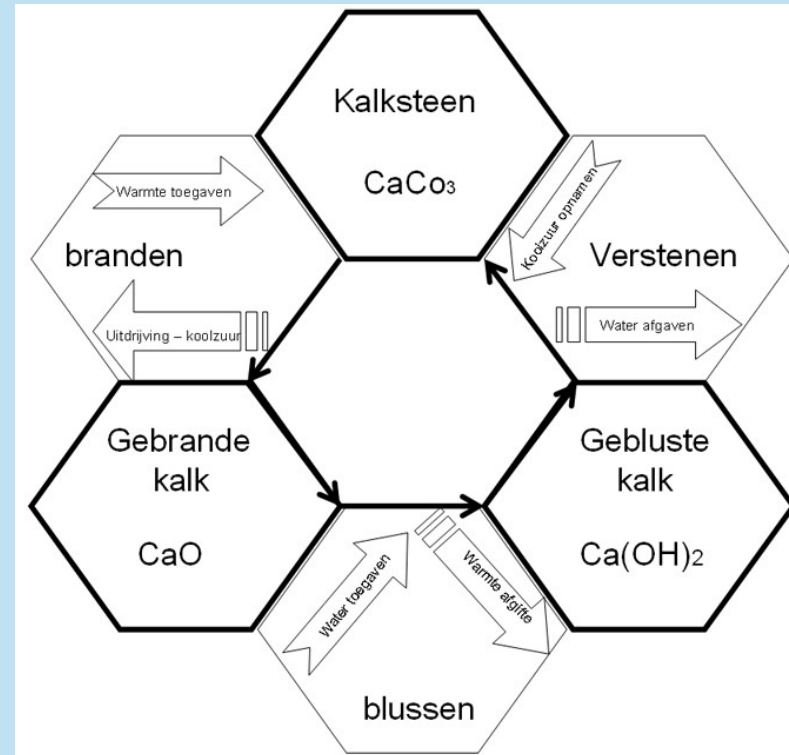
# Schelpkalk (luchtkalk)

- Bij het branden ontsnapt bij 1000 °C de koolstofdioxide (CO<sub>2</sub>) uit de kalk (het Calciumcarbonaat (CaO<sub>3</sub>)) en de ongebluste kalk ofwel calciumoxide (CaO) blijft over.
- Door gebrande kalk te blussen met water ontstaat calciumhydroxide (Ca(OH)<sub>2</sub>)

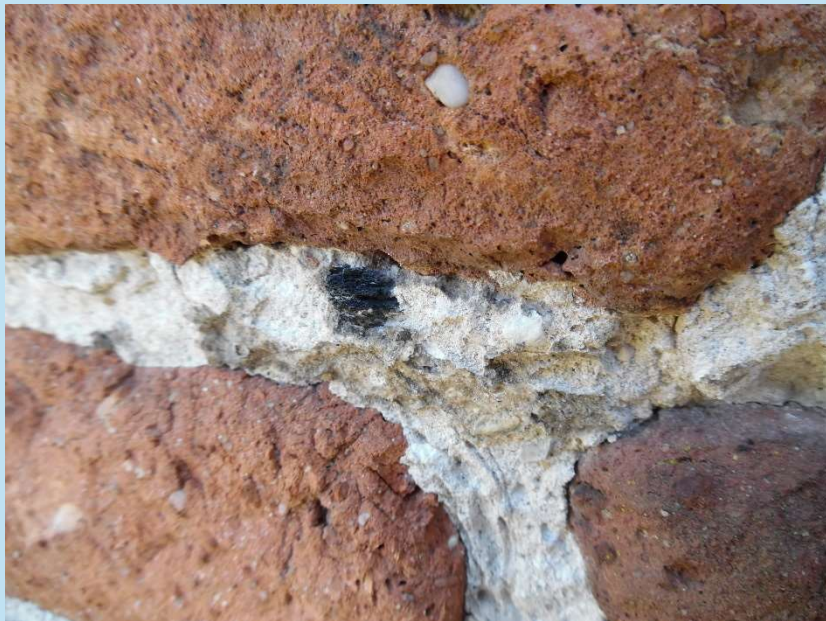
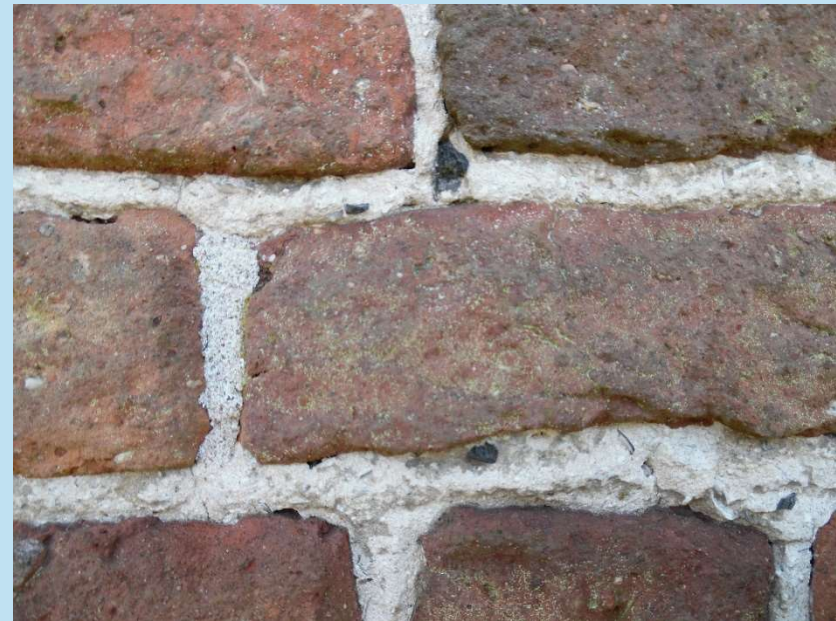
# Restanten van het branden van kalk

- Stukken houtschool in begin 16<sup>e</sup> eeuwse mortel
- kerktoren NH-kerk Kootwijk

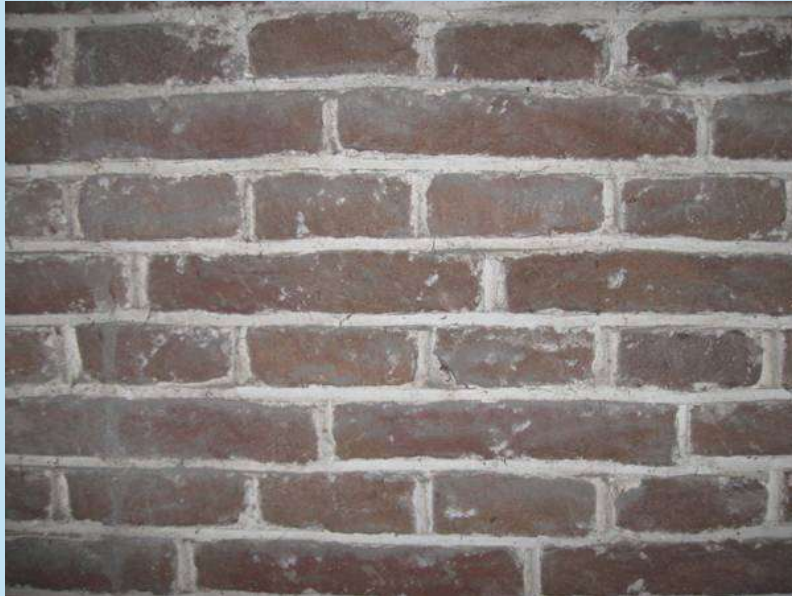
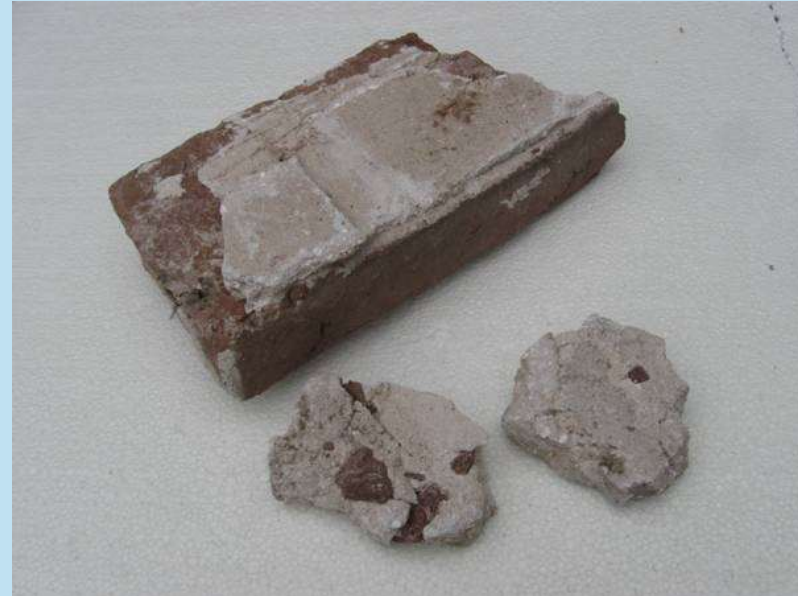
# Dezelfde kerktoren, 3 eeuwen later

- In het Bestek en Conditien uit 1774, van de verbouwing van de kerktoeren in Nijkerk, worden de bouwmaterialen uitvoerig beschreven. Zo moeten de bakstenen klinkerstenen zijn van het formaat Vechtse moppen
- In het bestek staat geschreven dat voor de metseling een specie samengesteld moet worden uit  $\frac{1}{3}$  Dortsche tras en  $\frac{2}{3}$  Lykse steenkalk.

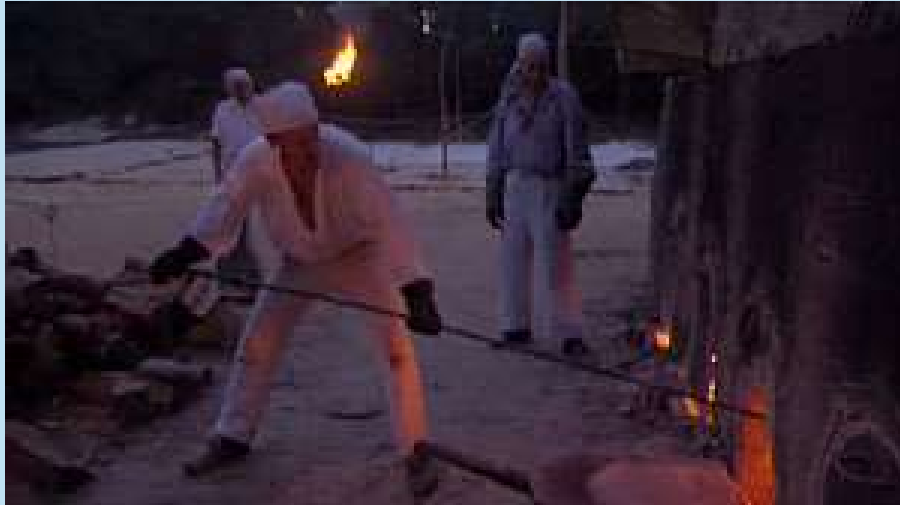
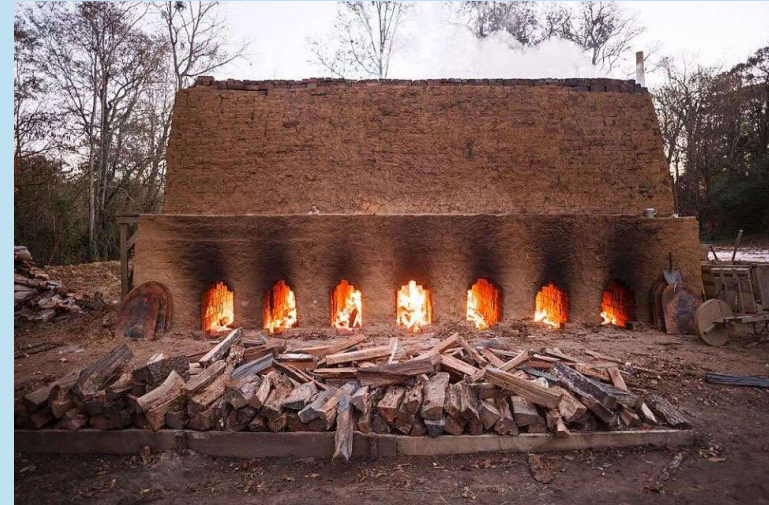
# Periodieke ovens (veldbrandoven)

- Periodieke ovens werden gebruikt vanaf de middeleeuwen tot in de 20e eeuw
- Foto links: Het stoken van een veldbrandoven.
- Foto rechtsboven: Restant van een veldbrandoven uit 1872 in Ubbergen. Door de stookgaten werd met lange schoppen brandende turf, hout of kolen naar binnen gegooid. In de oven werden de stenen zodanig gestapeld, dat er stookgangen overbleven.

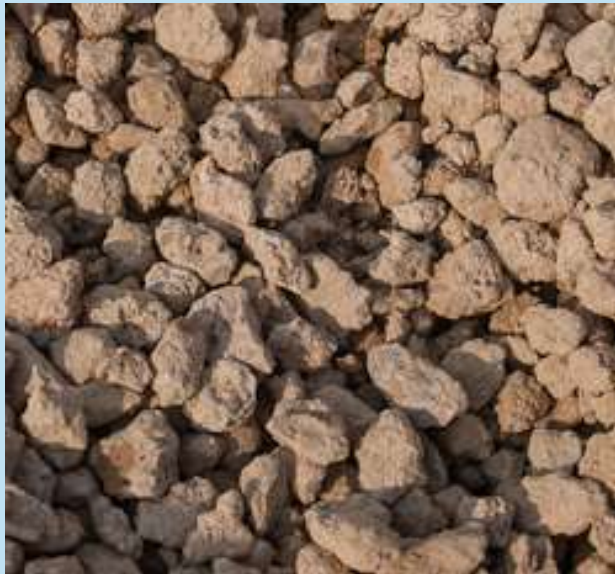
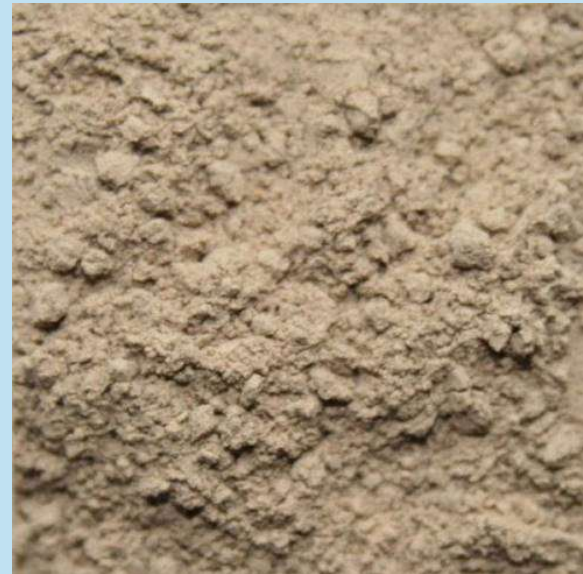
# Traskalk of Dordts cement (Hydraulische kalk of waterkalk)

- Trasseel is gemaakt van fijngemalen tufsteen. Tufsteen bevat een hoog gehalte aan een niet kristallijne, glasachtige component (siliciumoxide)
- Traskalk is een mix van 1 kalk en 1 trasseel (volume) Na toevoeging van water gaat de siliciumoxide een reactie aan met de kalk. Hierdoor ontstaat een calciumsilicaat hydraat gel die de massa samenbindt.
- Foto links: (Römer Tufsteen, grondstof voor trasseel. Foto rechts: kalkpoeder
- Traskalk heeft langdurig water nodig om volledig uit te harden.

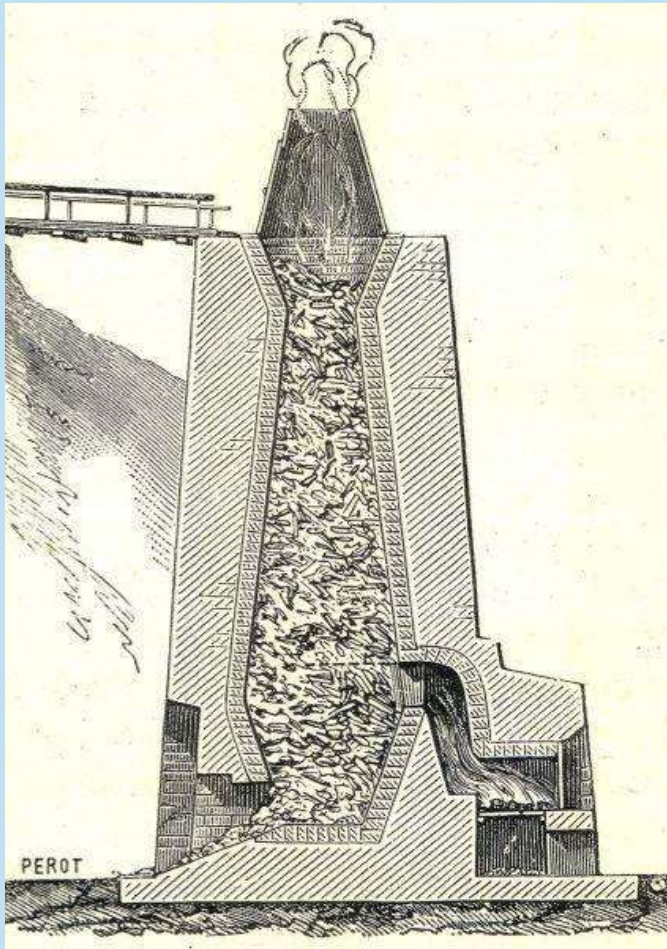
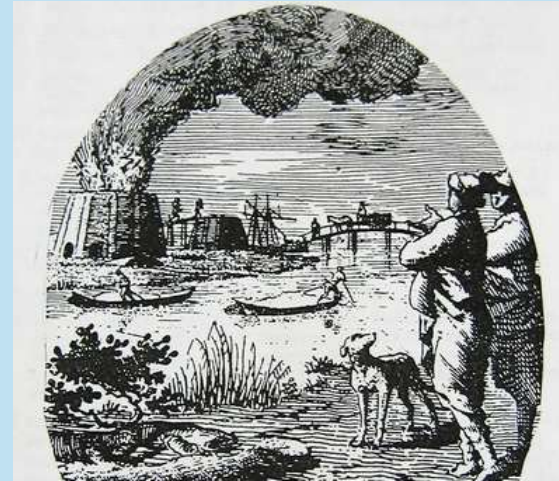
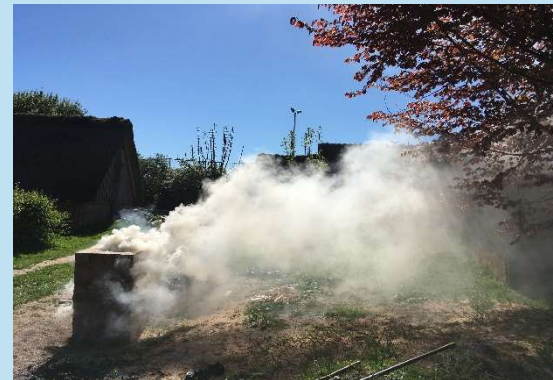
# Continu kalkoven

- In de 18<sup>e</sup> eeuw werd een schachtoven ontwikkeld waarin continu kon worden gebrand.

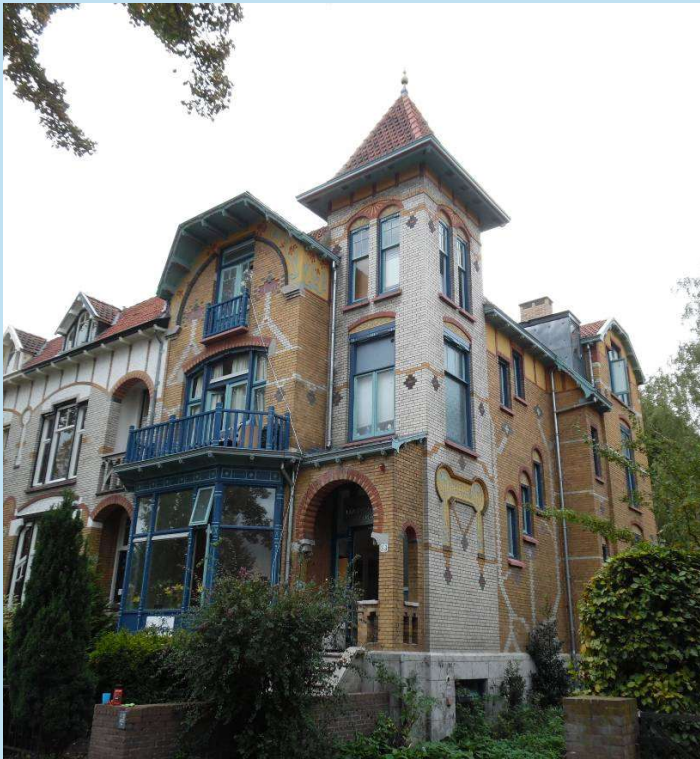
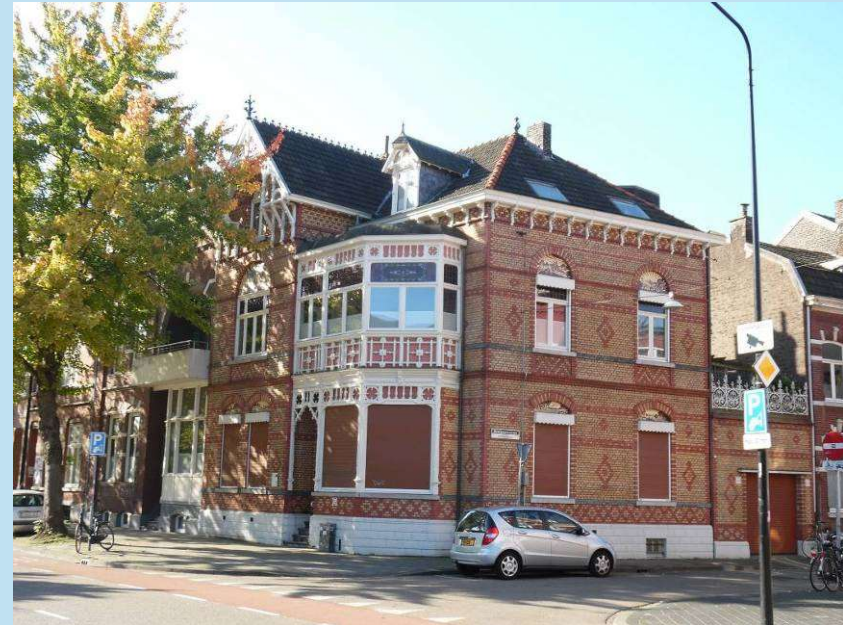
- Foto linksboven: villa uit 1907 in Zutphen met gekleurde strengpersstenen.
- Foto rechtsboven: villa In Maastricht uit 1901 van gekleurde kalkzandsteen

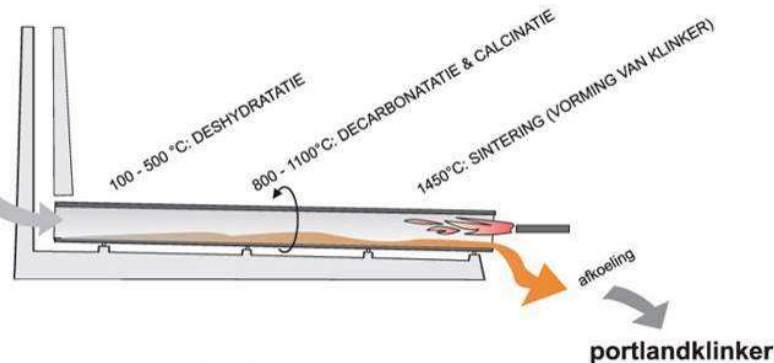
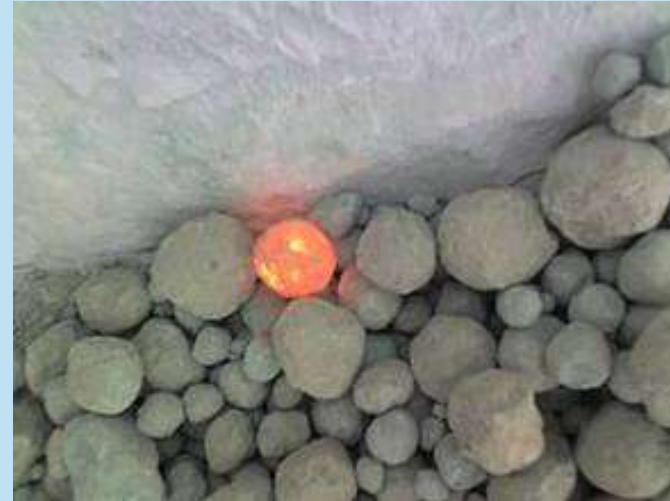
### cementoven (principe)

## 1c cement fabricage

grondstoffen-  
mengsel:  
kalksteen / krijt  
leisteen / klei

in poedervorm  
('droog procédé')  
of als deeg  
('nat procédé')

- Joseph Aspdin krijgt in 1824 een octrooi op een cement die volgens hem zo hard werd als Portlandsteen. Zo ontstond Portlandcement.
- Kalksteen wordt gemengd kiezelzuur, aluminiumoxide en ijzeroxide. Deze drie componenten worden in de juiste verhouding samen met de kalksteen gemalen.
- Na de maling wordt het mengsel gebrand in een roterende oven. Tijdens het branden bindt in de sinterzone het calciumoxide zich met kiezelzuur, ijzer en aluminium tot portlandcementklinker. Er vormen zich grijs-zwarte bollen: de portlandcementklinker.

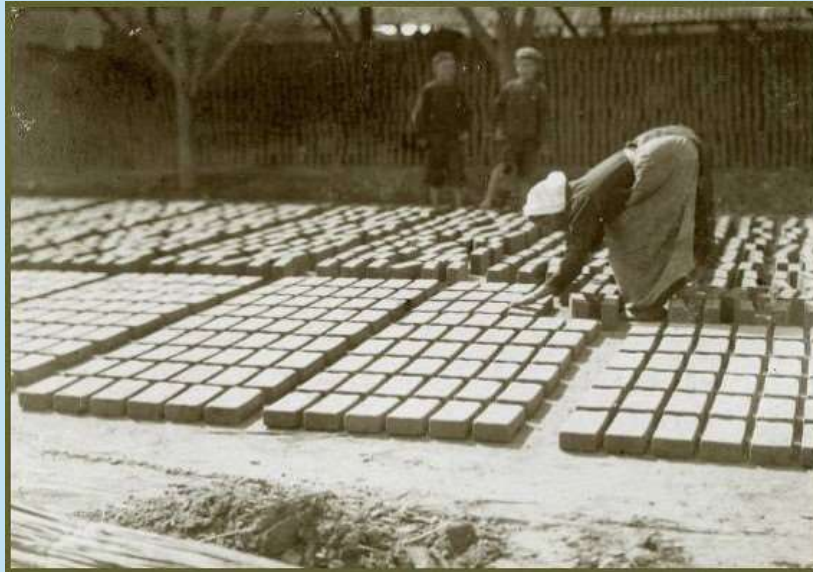
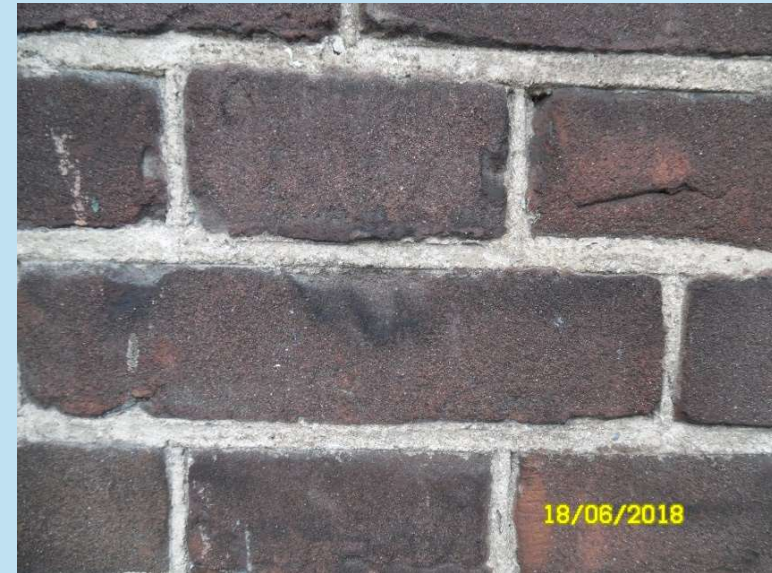
- Foto linksboven: Het drogen en zetten van groenlingen eind 20<sup>e</sup> eeuw.
- Foto rechts: Vingerafdruk in een vormbaksteen, achtergelaten door het kantelen van een groenling.

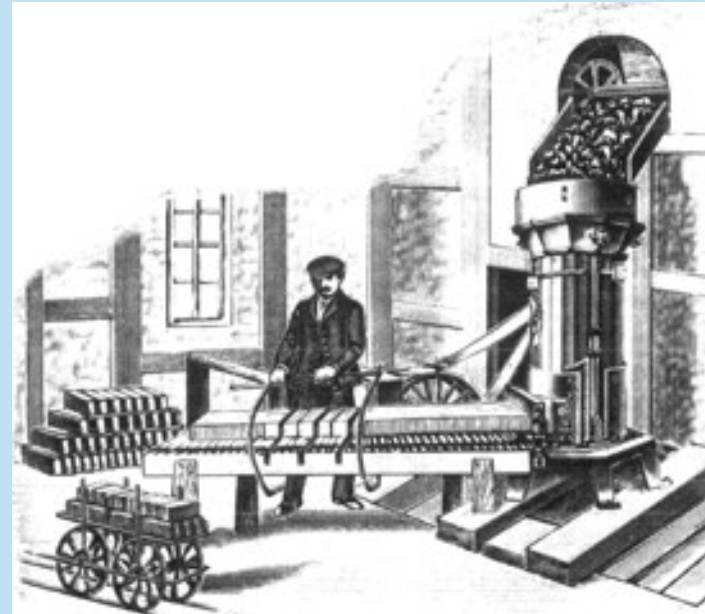
- Een door stoom aangedreven strengpers in 1858.
- De klei werd door een matrijs geperst en daarna op maat afgesneden.

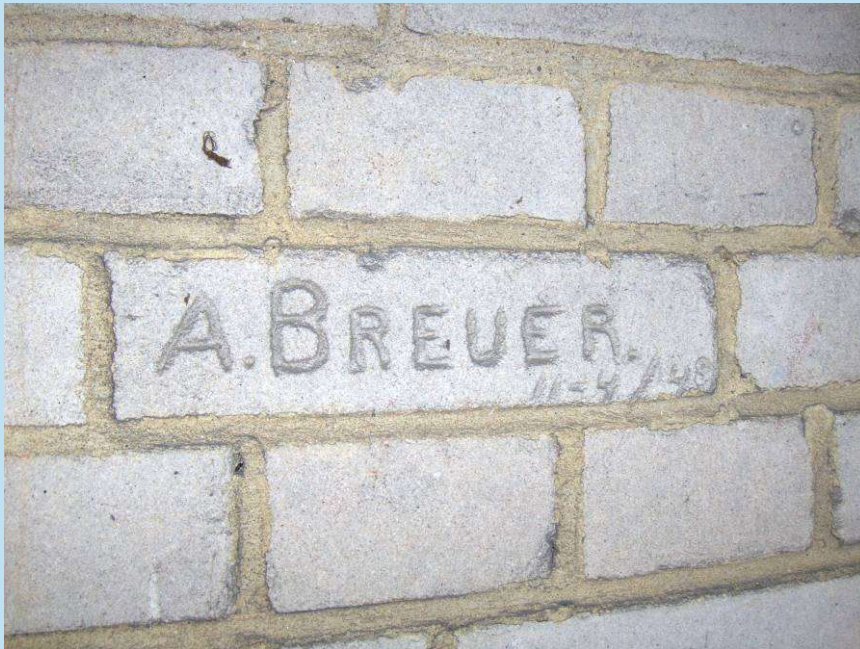
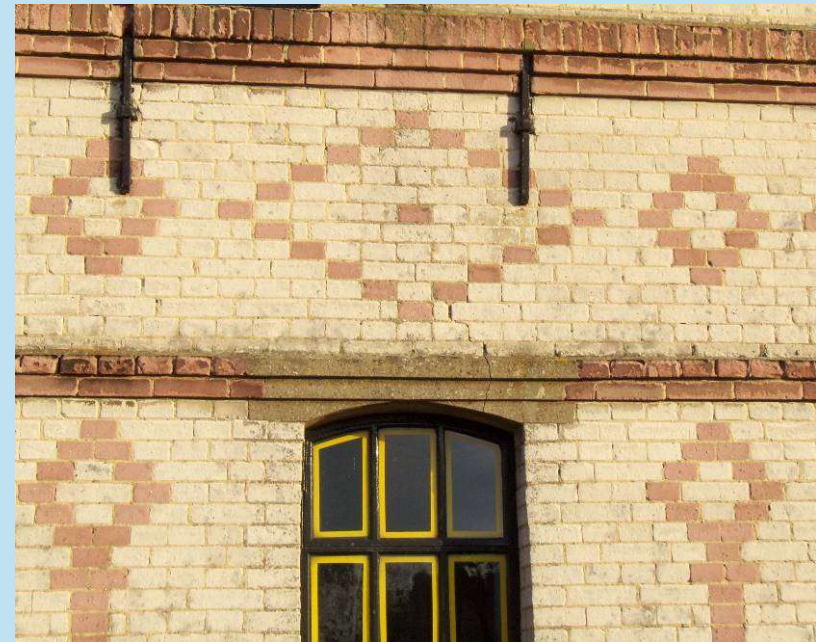
- Kalkzandsteen metselwerk uit 1910 met graffiti uit 1948.
- Koningin Julianatoren Apeldoorn.
- Kalkzandstenen van zand en kalk zijn niet gebakken, maar onder hoge druk geperst

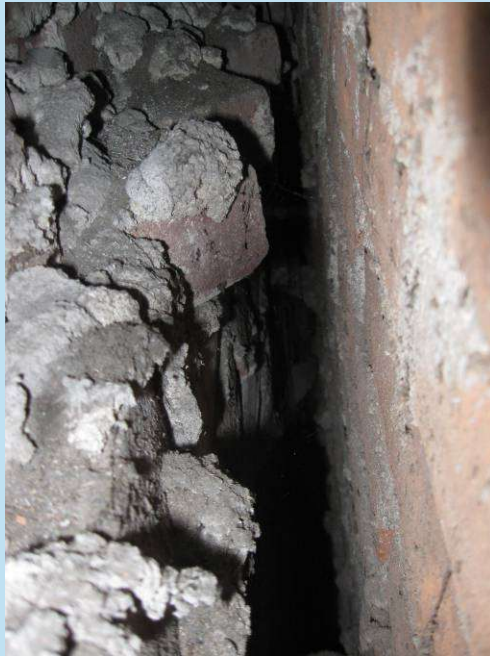
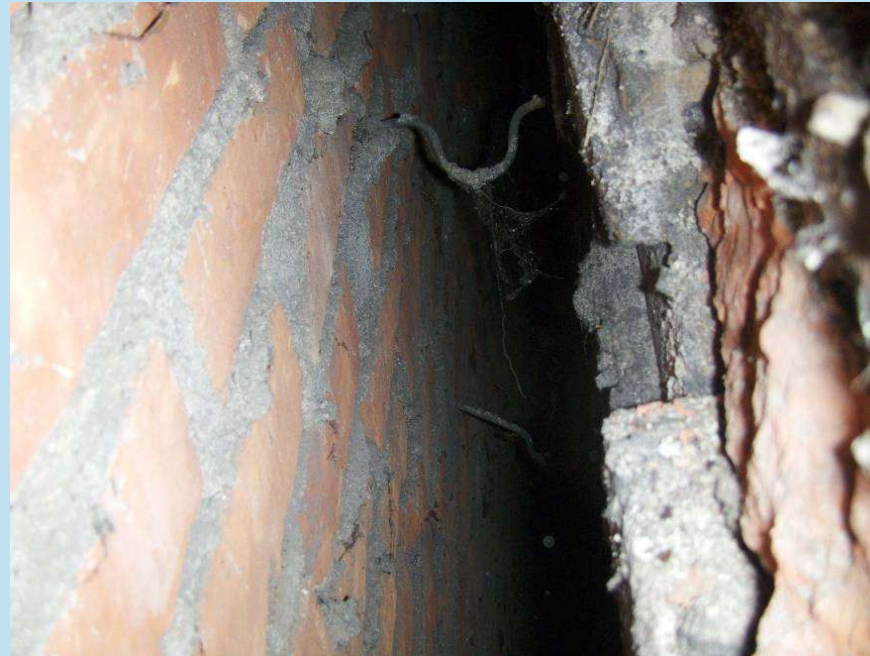
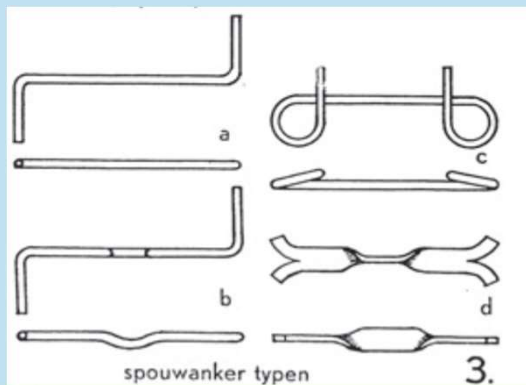
- Metselwerk met spouw uit 1908.
- Foto rechtsboven: Metselwerk met spouw uit 1924.

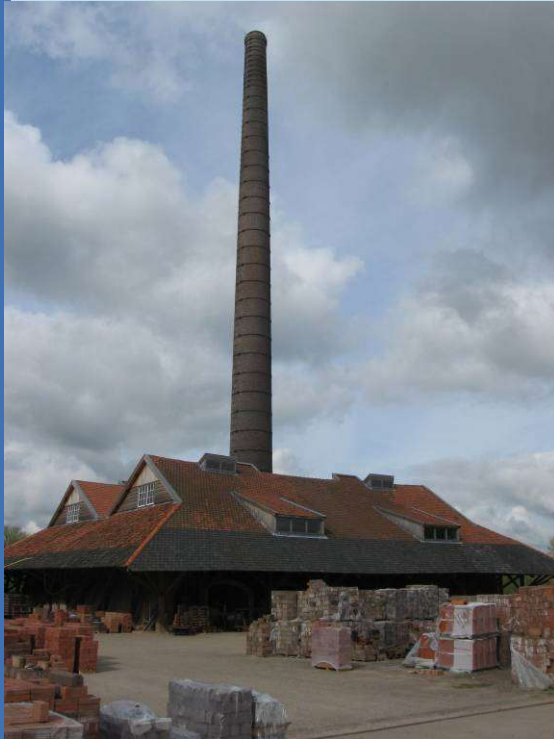
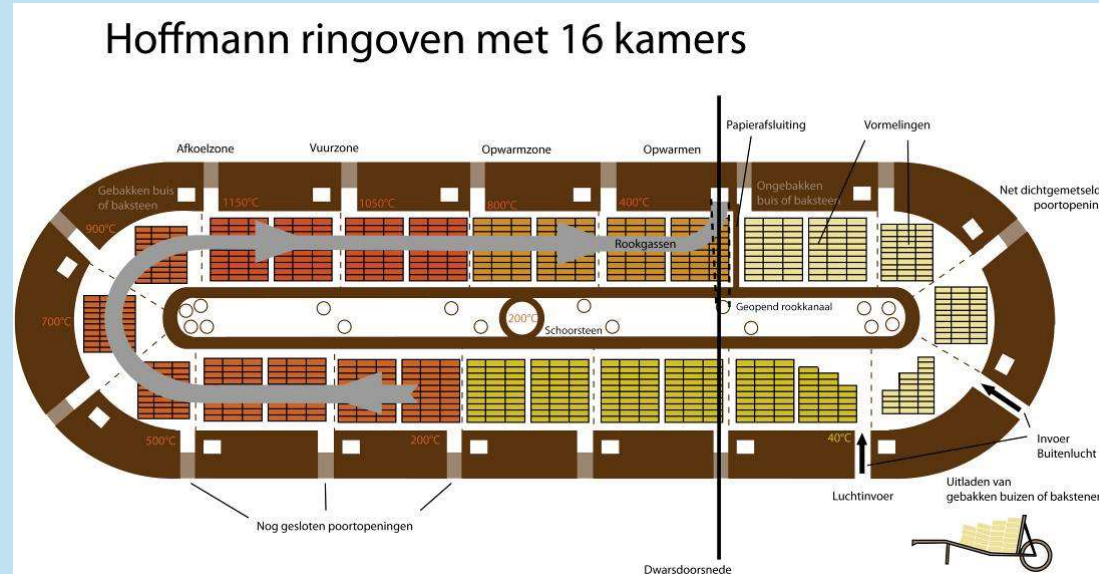
- Het principe van de ringoven werd in 1858 bedacht door Friedrich Eduard Hoffmann.
- Door de ringconstructie is een doorlopend steenbakproces mogelijk, dat bovendien economischer en geleidelijker bakt dan de traditionele veldbrandovens.

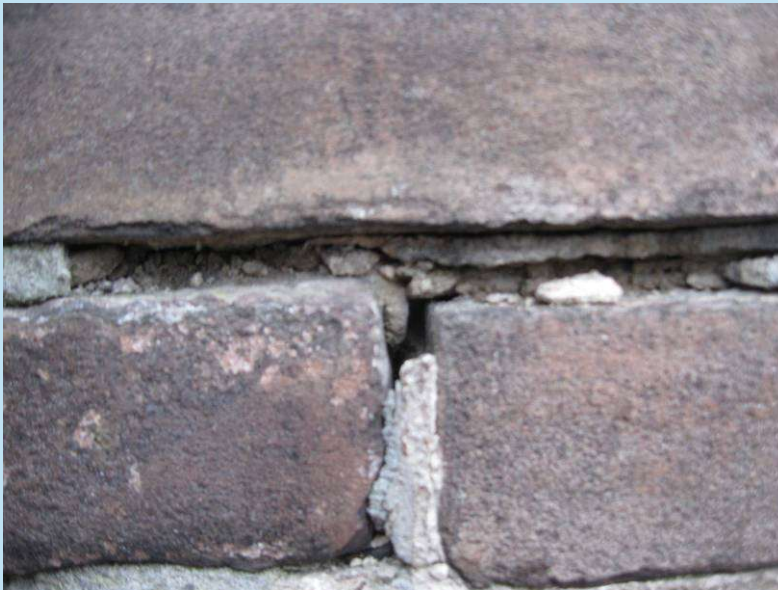
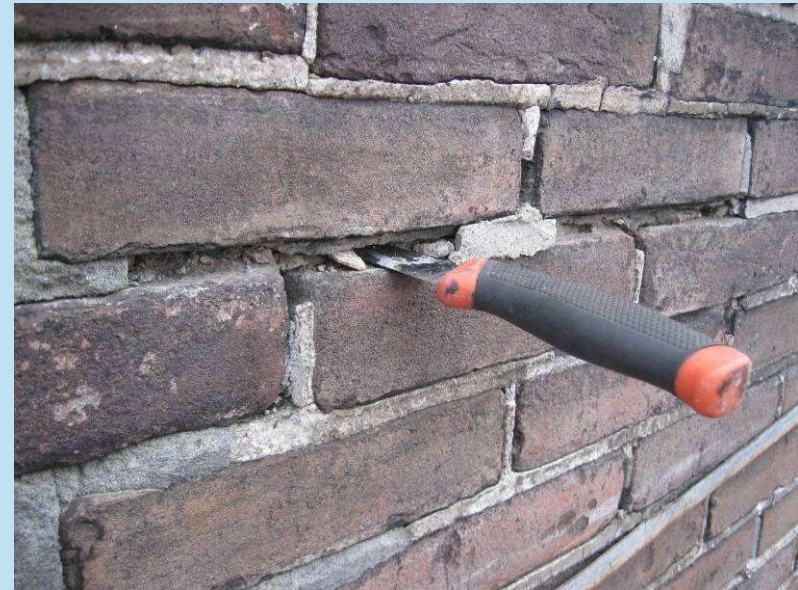
- Door langdurige vochtbelasting vanwege een lekkage kan de metselmortel kapotvriezen.
- Kapotgevroren mortel ziet eruit als bladerdeeg. Ook kan er vrij gemakkelijk met bijvoorbeeld een inspectiemes diep in de voeg worden gestoken.
- Dit metselwerk kan niet meer opnieuw gevoegd worden.
- Herstellen volgens de Uitvoeringsrichtlijn Historisch metselwerk (URL 4003) van de stichting ERM. Hier staan ook adviezen voor de te gebruiken metselsteen en de mortels

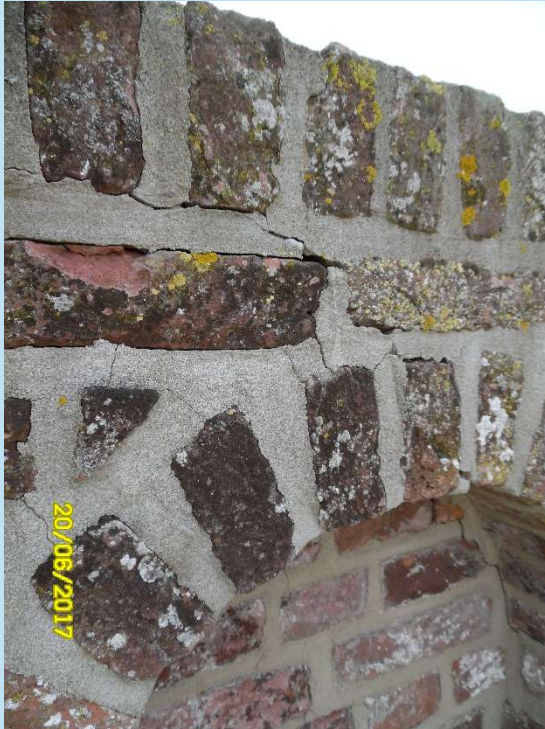
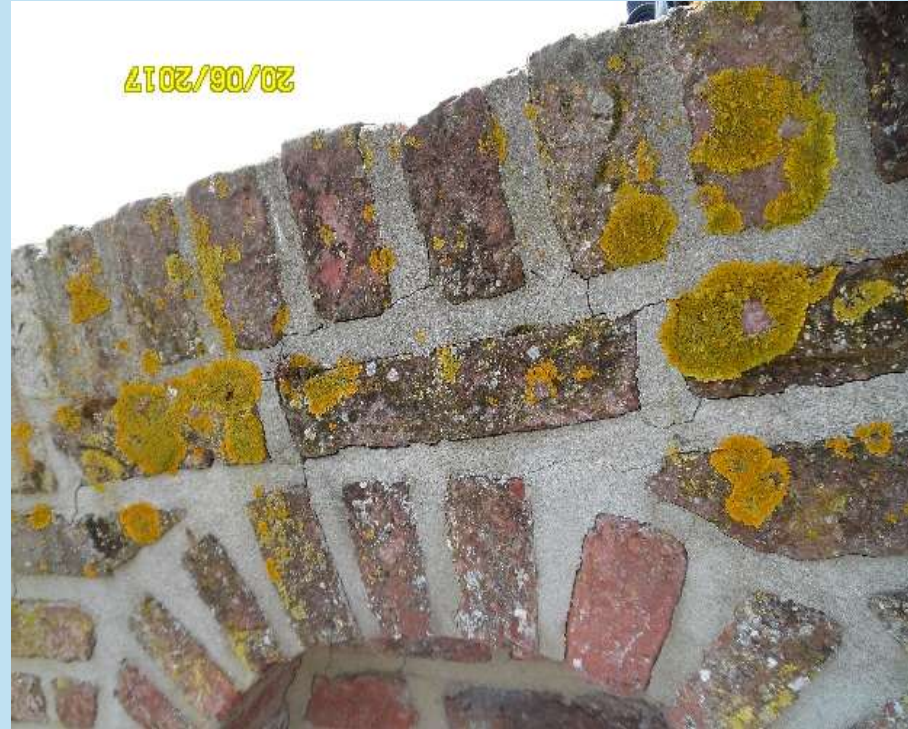
- In 2012 is dit kapotgevroren metselwerk van deze balustrade opnieuw voorzien van voegwerk.
- Enkele jaren later kwamen de eerste scheuren alweer tevoorschijn

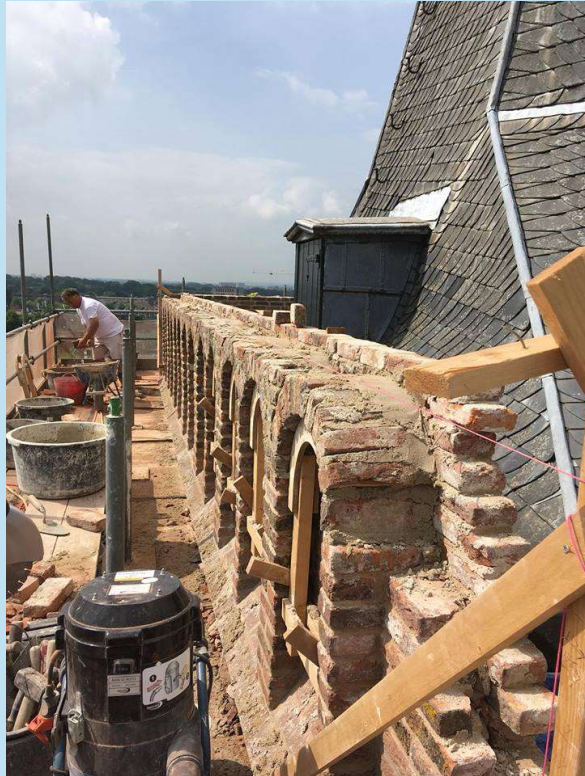
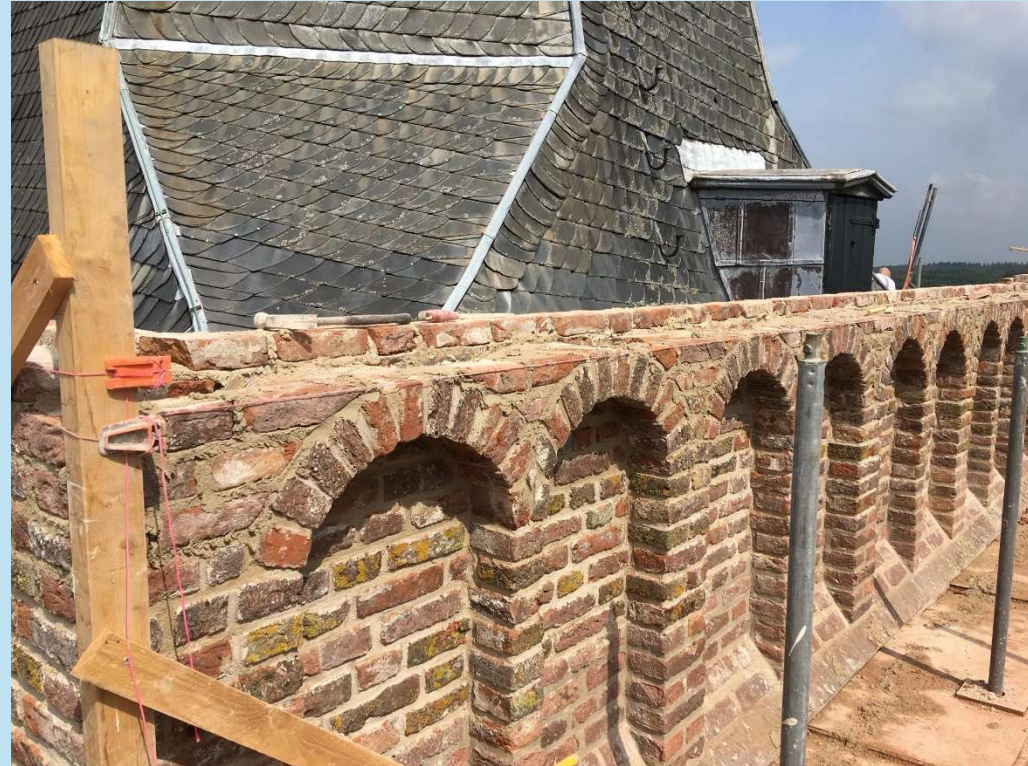
- In 2018 is de balustrade alsnog afgebroken en met hergebruik van de bakstenen opnieuw gemetseld
