# Schade en herstel aan historisch metselwerk

# Herstellen van historisch metselwerk. Enkele voorbeelden van hoe het niet moet

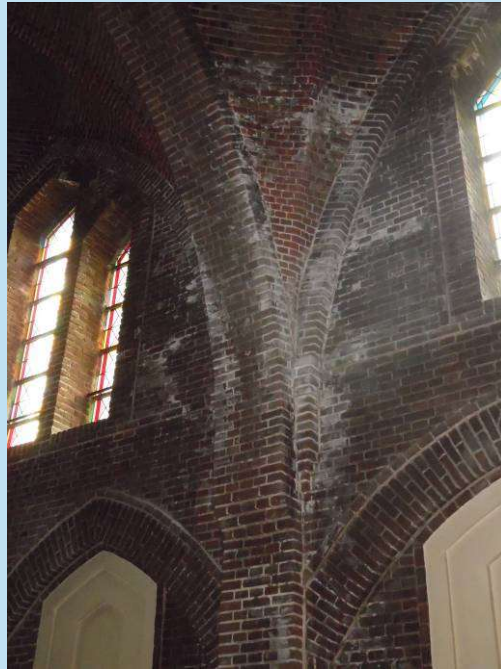
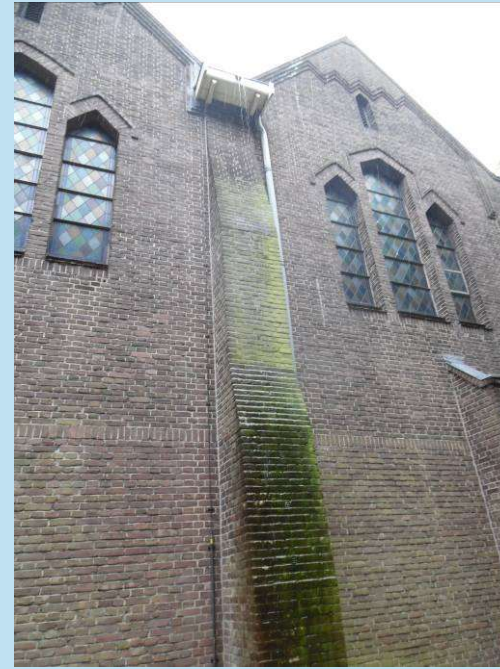
- Door vochttransport worden ongebonden kalk en zouten meegenomen naar het oppervlak van de baksteen.

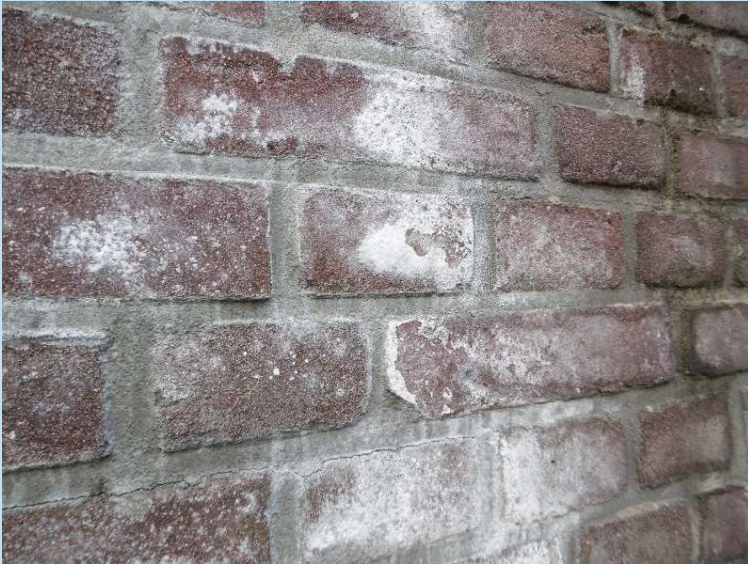
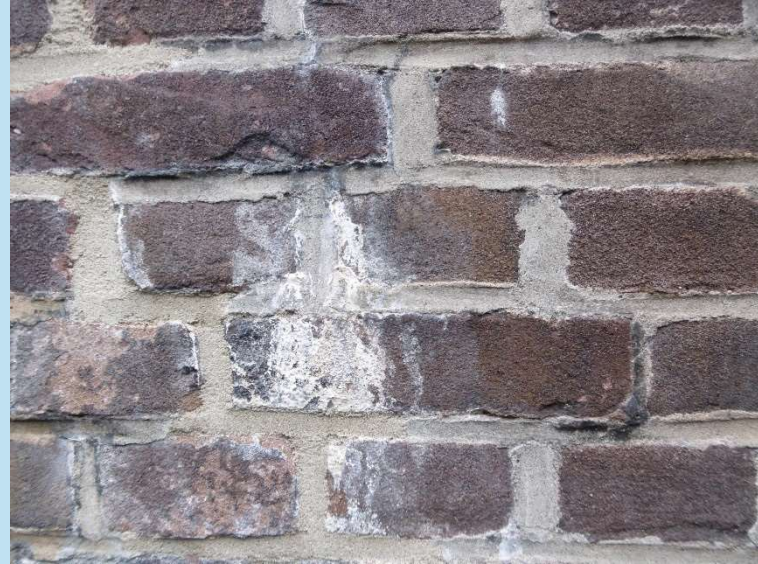
- Kalk die zich niet heeft weten te binden kan door vochttransport gaan uitbloeien.
- Om uitbloei te voorkomen wordt ook wel een kleine hoeveelheid cement of tras aan kalkmortel toegevoegd.

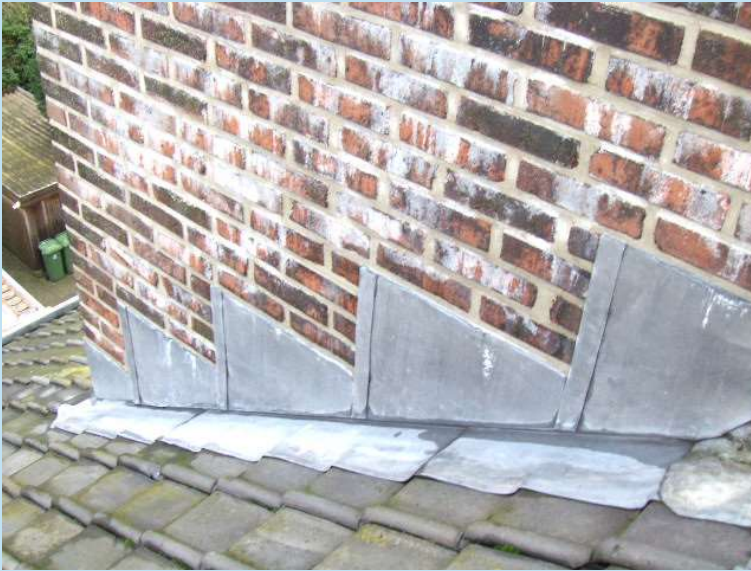
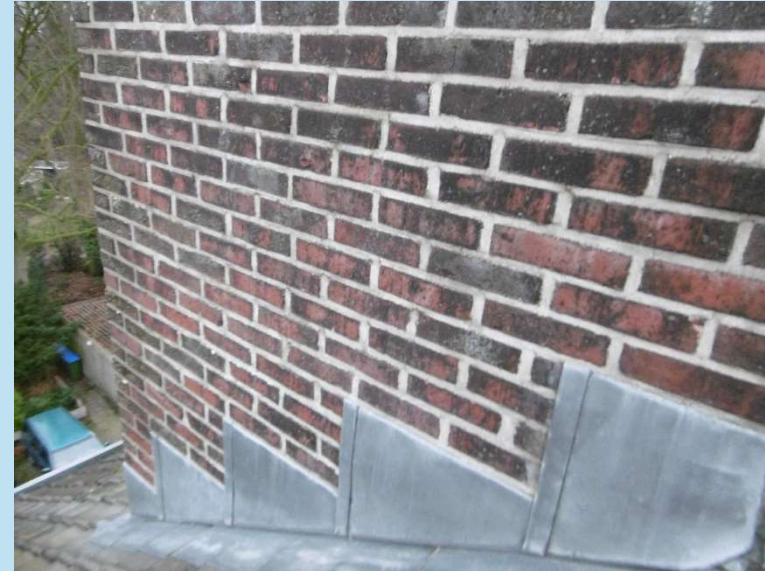
- Niet gelijk actie ondernemen met schoonmaakmiddelen en zuren
- Door regen en wind kunnen de kalkstrepen verdwijnen

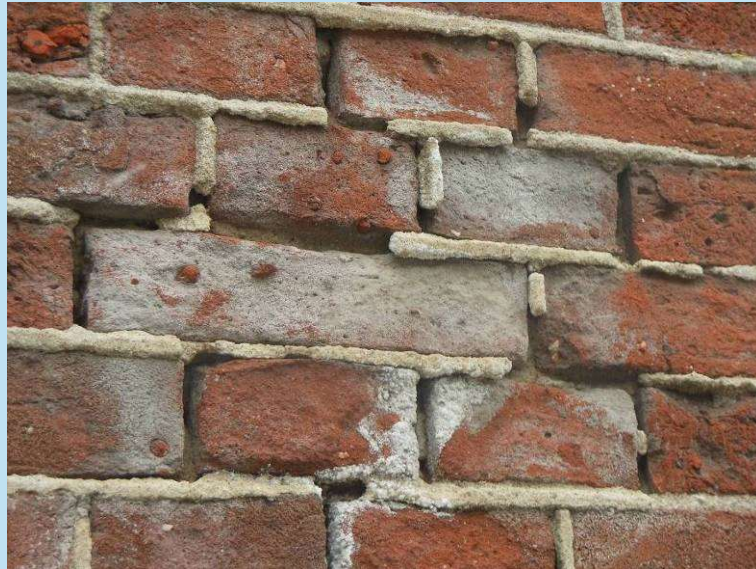
- Uitbloei van ongebonden kalk is weggeborsteld met zoutzuur.
- Het door het metselwerk opgenomen zuur bleef actief en tast het kalkgebonden voegwerk aan. Zoutkristallen drukken de toplaag van de baksteen kapot.

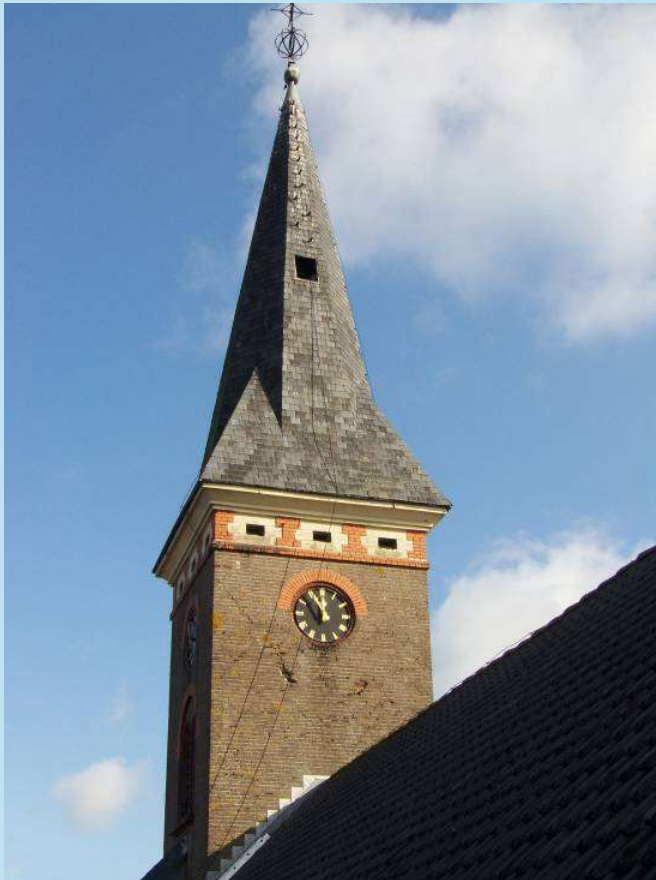
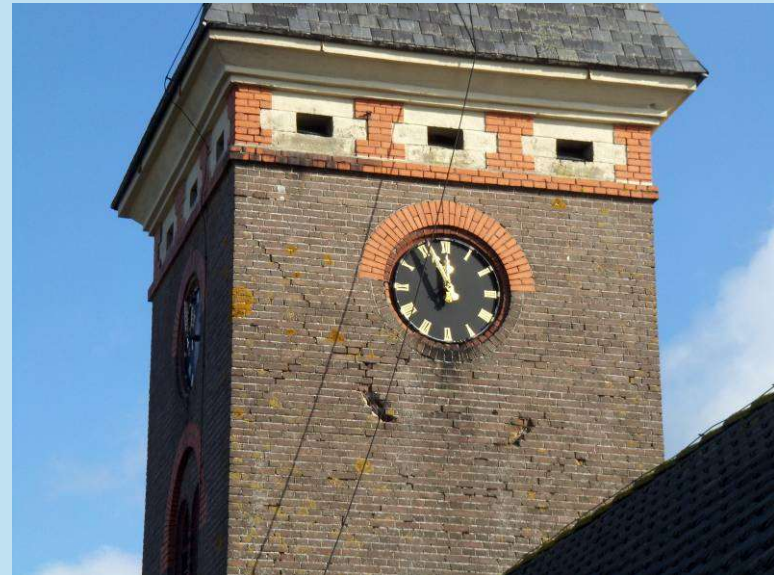
- Afscholing en scheuren aan het metselwerk van de NH-kerk in Nijkerkerveen.
- De scheuren zitten niet toevallig op de plek van de vloer van de uurwerkzolder.

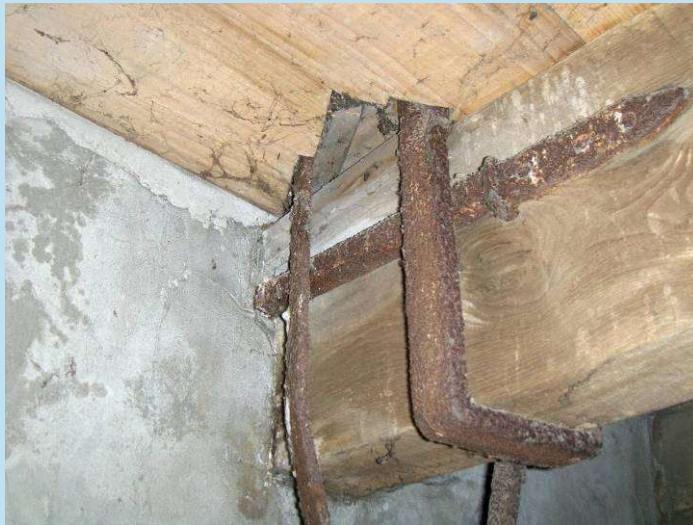
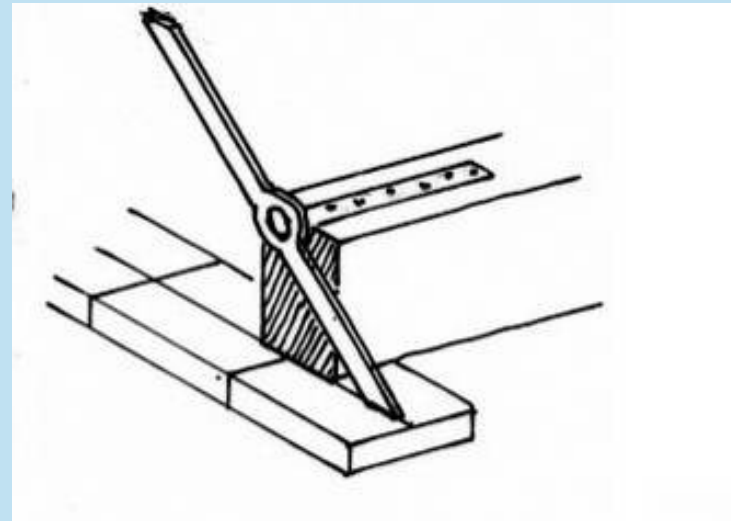
# Schade door roestende blindankers

- Foto linksboven. In het interieur is de bevestiging van het anker zichtbaar. Aan de buitengevel zijn geen ankers zichtbaar. Dit duidt vaak op blindankers.

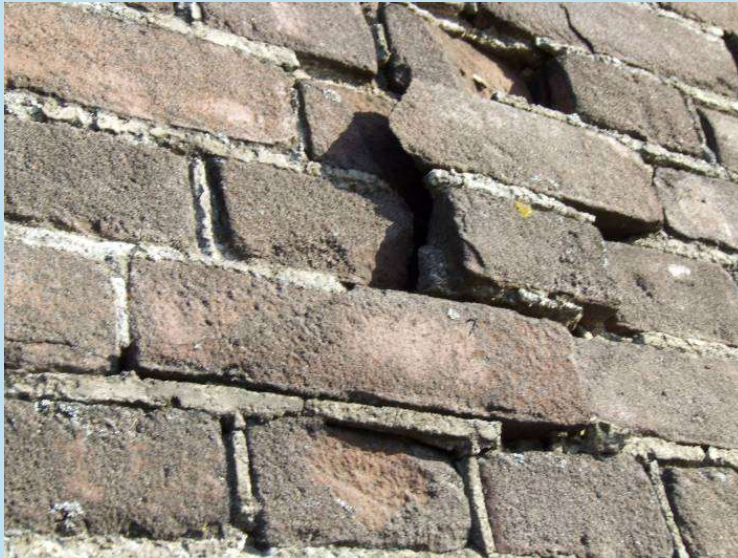
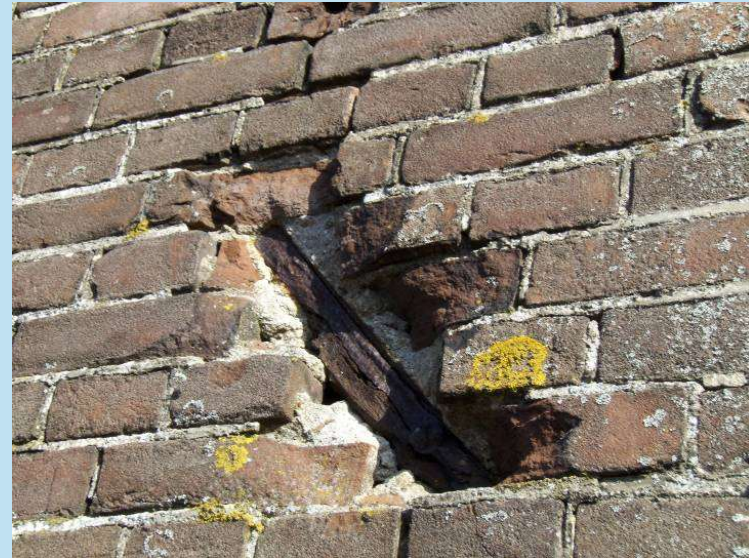
# Schade door roestende blindankers

- Foto linksboven. Door het oproesten van blindankers wordt het metselwerk naar buiten geduwd.
- Foto rechtsboven. Als de loszittende delen metselwerk worden weggehaald komt het ijzeren blindanker tevoorschijn.

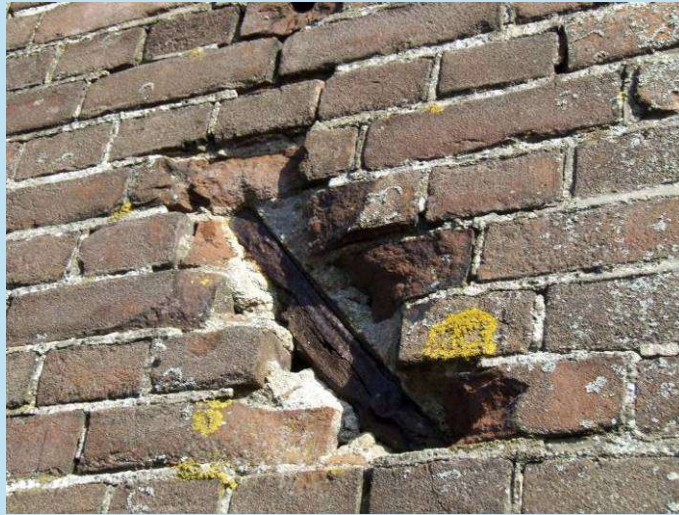
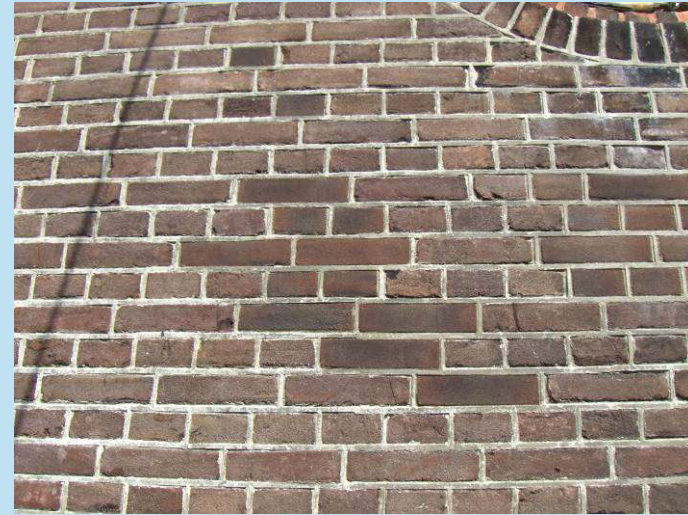
# Herstelde gevel

- Het anker is vervangen door een roestvast stalen anker, waarna het gat weer is dichtgemetseld.

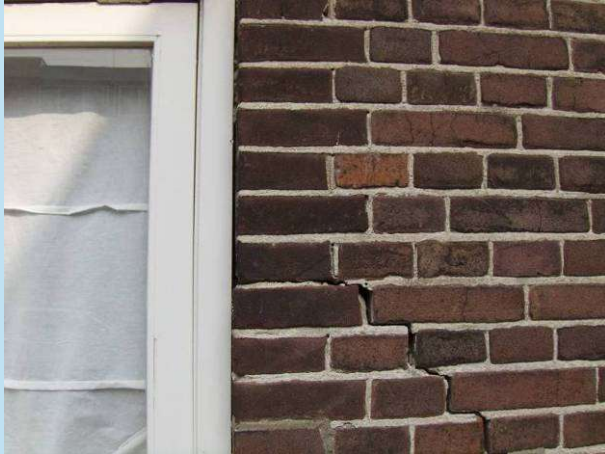
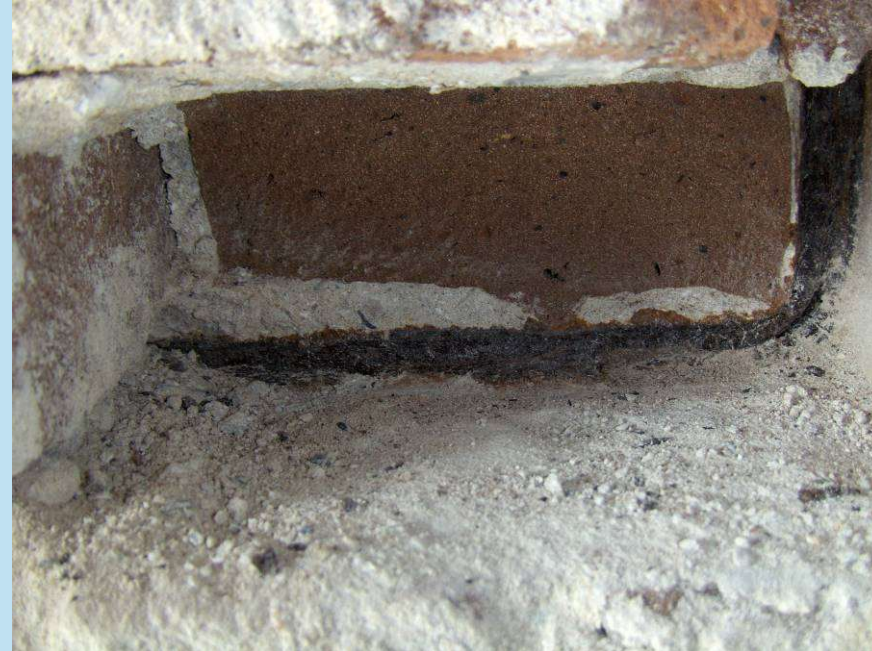
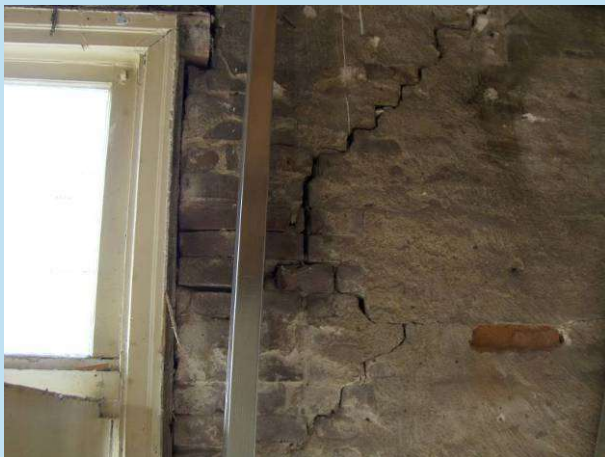
# Roestende kozijnankers

- Schade aan de gevel door oproestende kozijnankers.

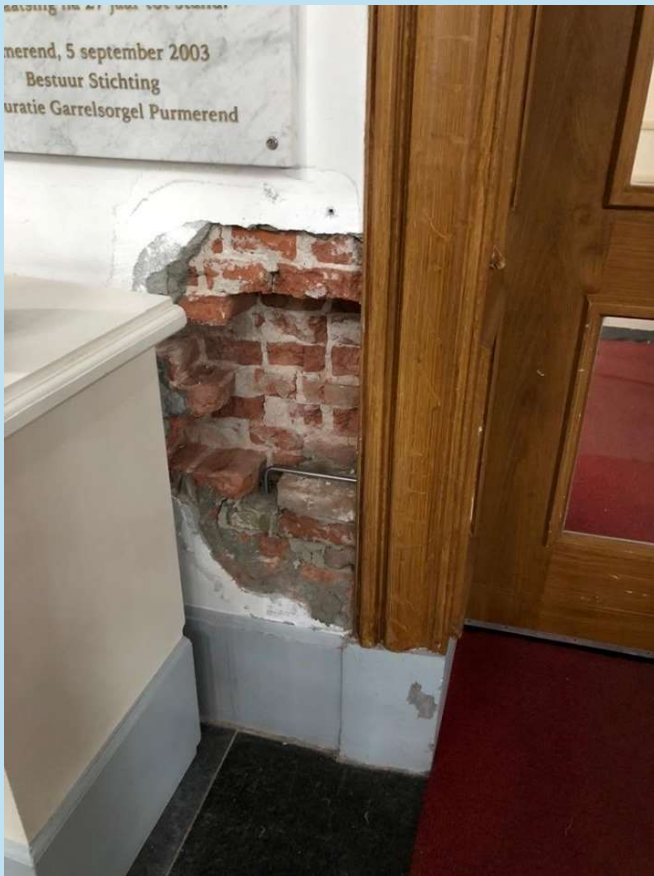
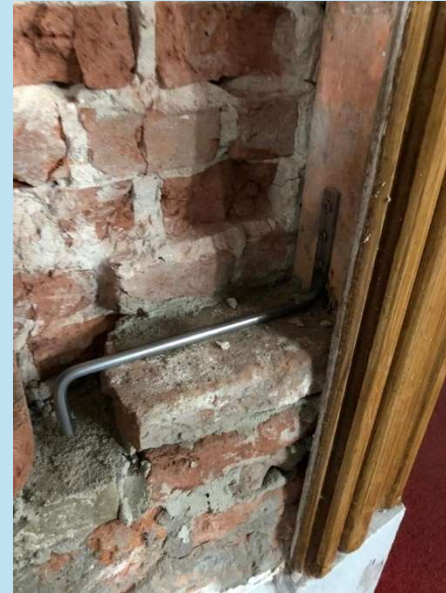
# Roestende kozijnankers

- De roestende kozijnankers zijn eruit gehaald en vervangen door roestvast stalen ankers

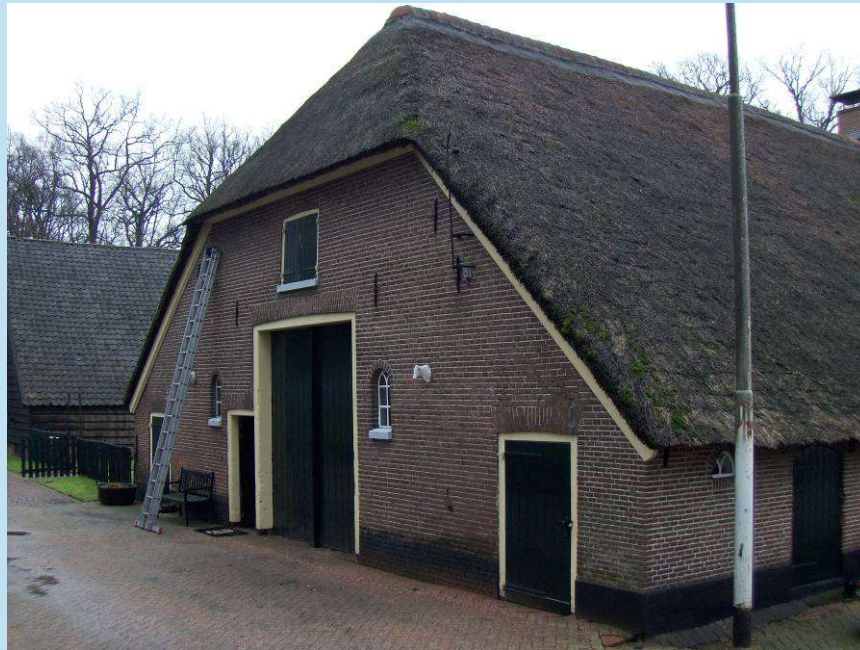
# Scheve zijgevels....

- Achterhuis van een hallenhuis boerderij

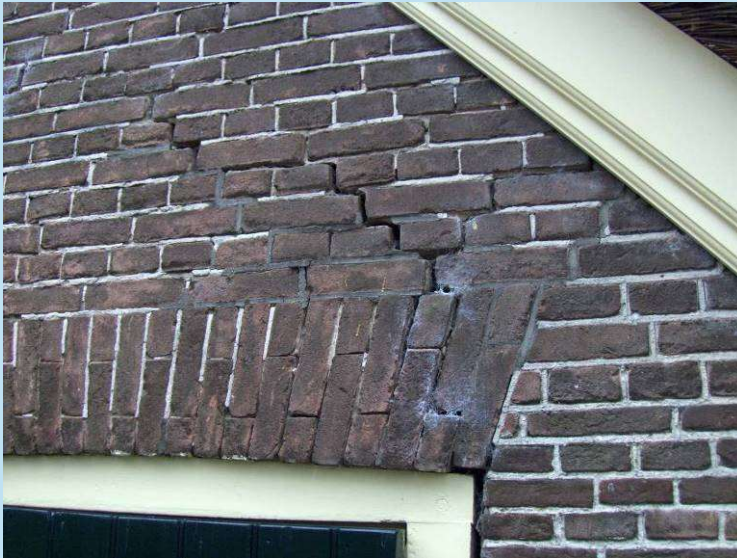
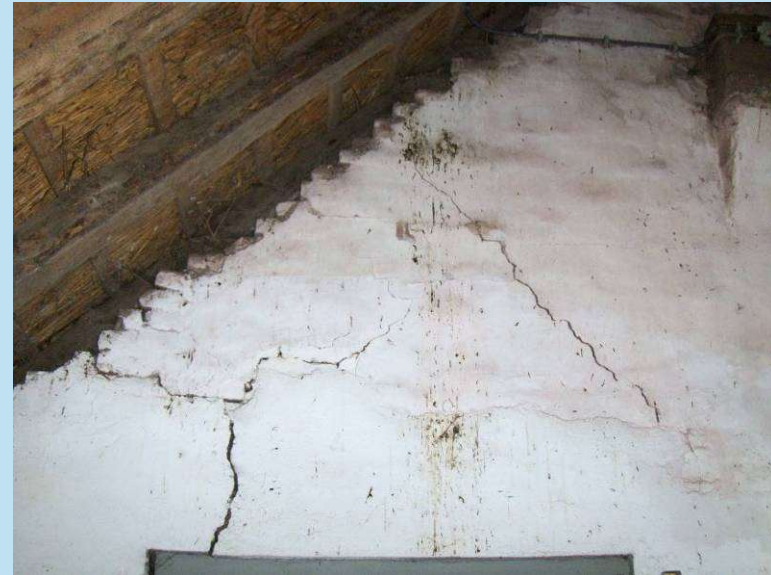
# Forse scheuren en loszittend metselwerk

- Scheuren en loszittend metselwerk aan de achtergevel. De scheuren zijn ook in het interieur zichtbaar.

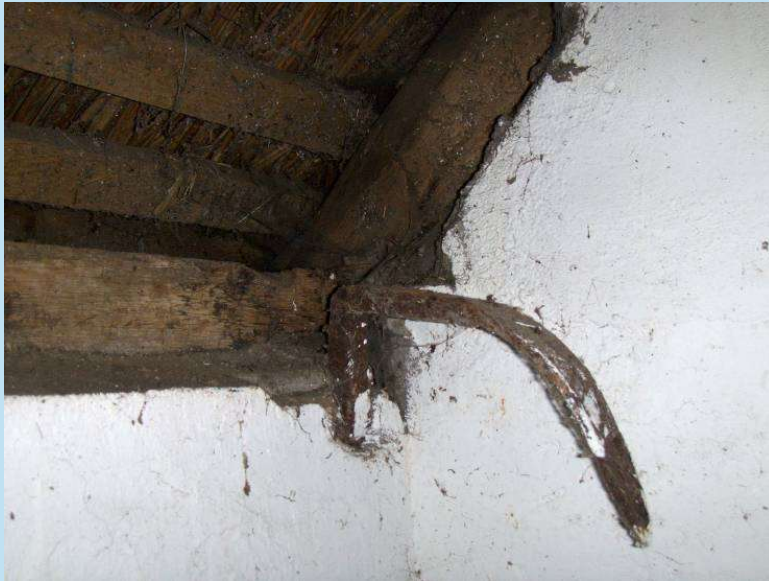
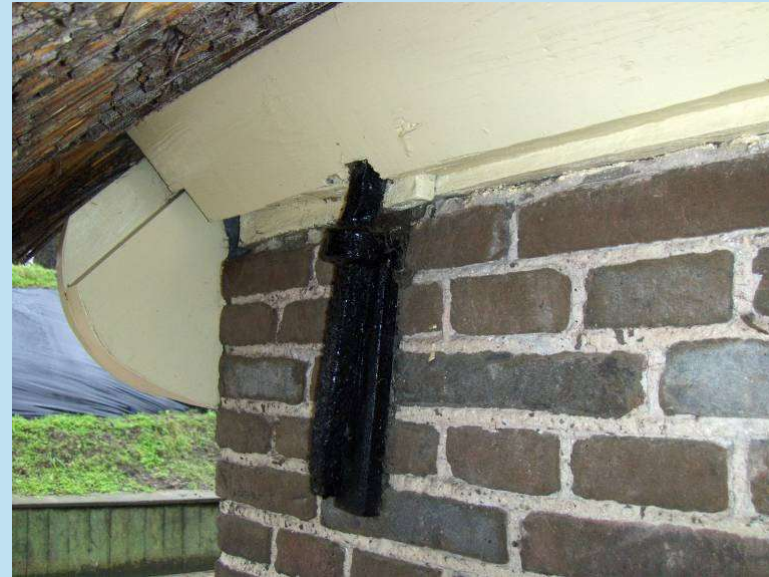
# Trekbalen zijn weggehaald

- Om ruimte te creëren is in het verleden de hilde verwijderd. De balklaag van de hilde fungeerde echter ook als trekbalen voor de gevel.

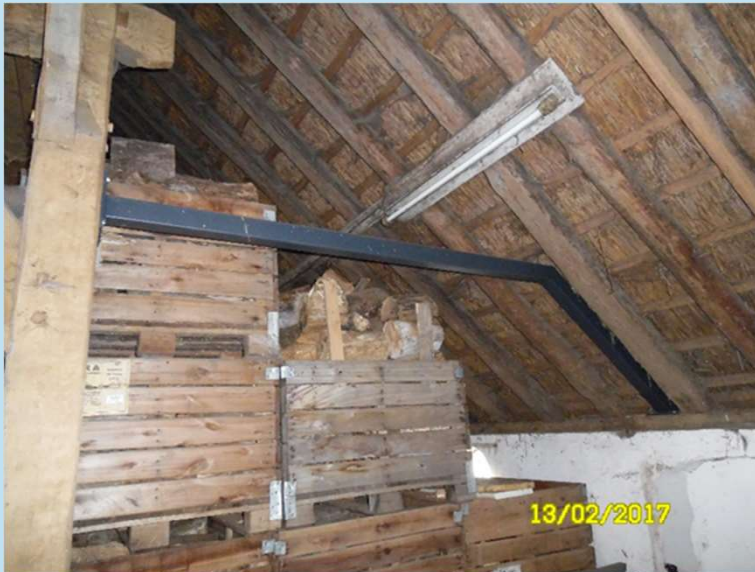
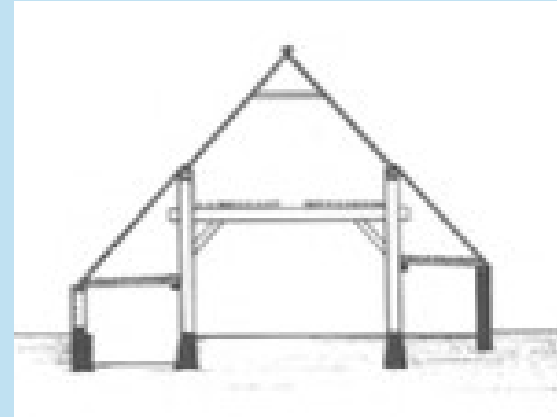
# Stabiliseren van de constructie

- Foto links. Door een constructeur zijn trekstangen van koperprofielen ontworpen.
- Afbeelding boven: voorbeeld van een hildebalk. De balklaag vangt ook de kapdruk op.

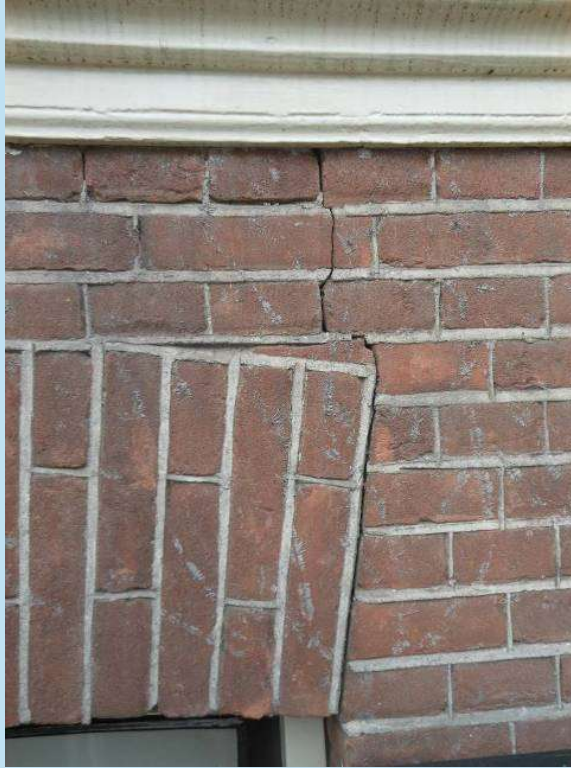
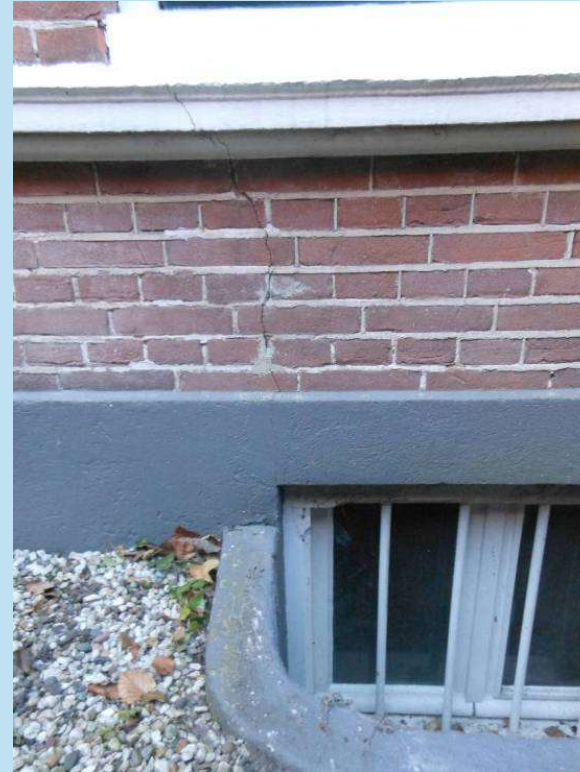
# Stabiele scheuren in metselwerk

- Foto linksboven. Scheur boven een raamkozijn
- Foto rechtsboven. Scheur veroorzaakt door het verschil in fundering tussen de kelderbak en de woning.
- Deze scheuren zijn meestal stabiel en niet verontrustend.

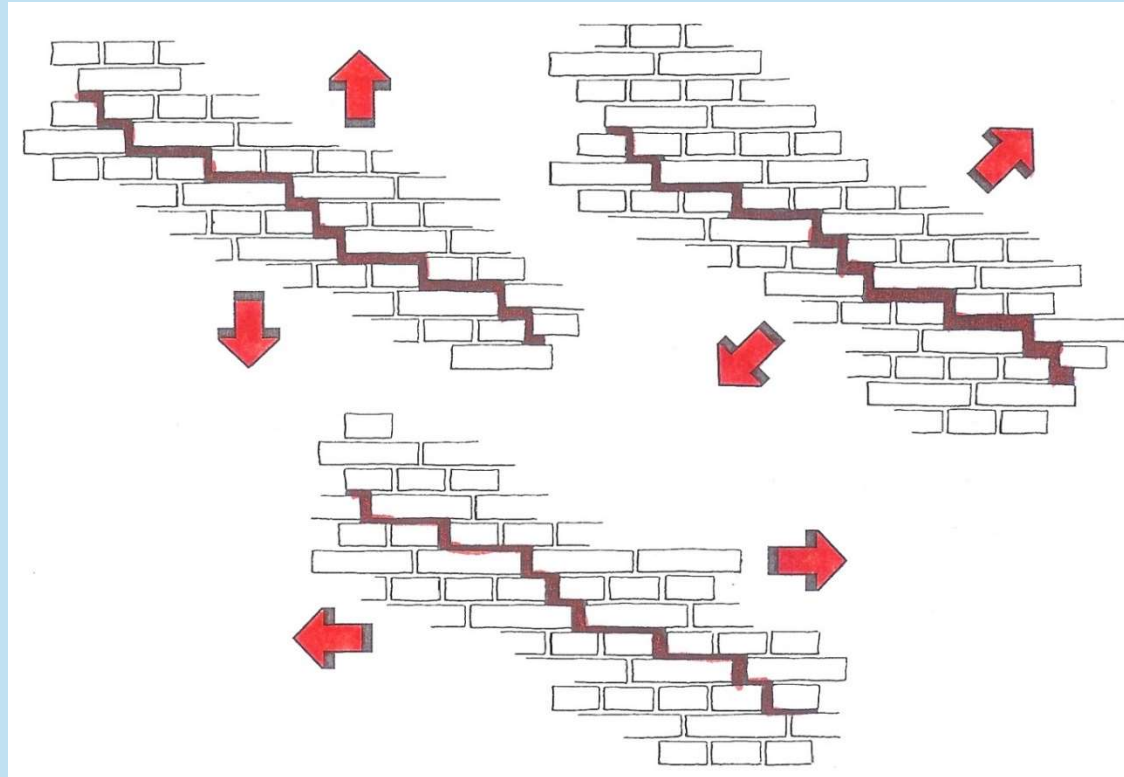
# Wat kan een scheur je vertellen?

- Linksboven: de horizontale voegen (lintvoegen) gaan evenwijdig uit elkaar.
- Rechtsboven: De scheur is boven kleiner dan onder.
- Onder: de verticale voegen (stootvoegen) gaan evenwijdig uit elkaar.

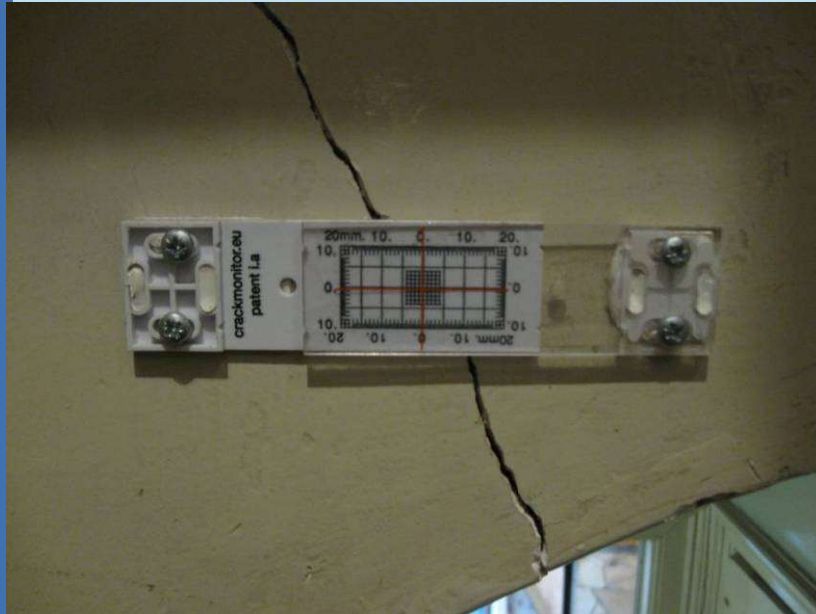
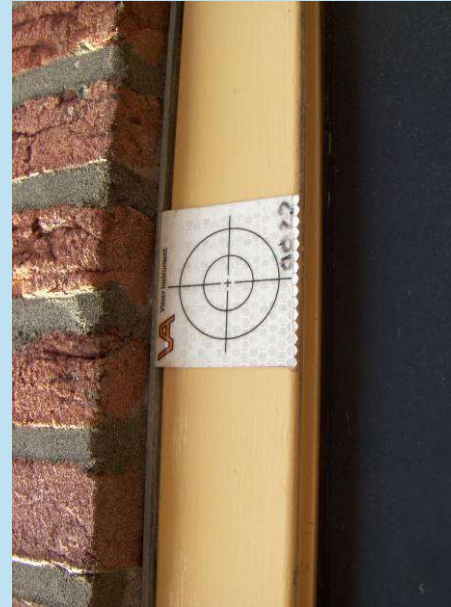
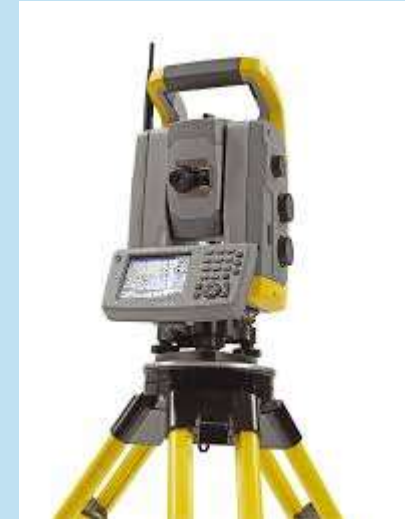
# Monitoren van scheuren

- Foto links. De werking van een scheur kan gecontroleerd worden met een scheurmeter.
- Verzakkingen kunnen gecontroleerd worden met een total station of een 3D scan

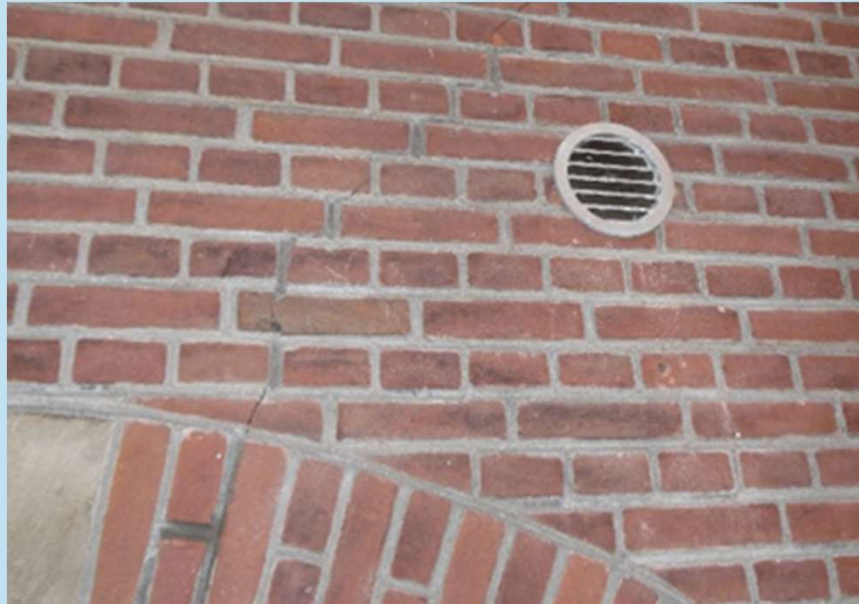
# Alleen opvoegen van scheuren heeft weinig zin.

- Oude zettingscheuren werken vaak als een soort dilatatie die trillingen en het uitzetten en krimpen van materialen in het metselwerk kunnen opvangen.
- Een dunne voeg zal dit niet kunnen opvangen.

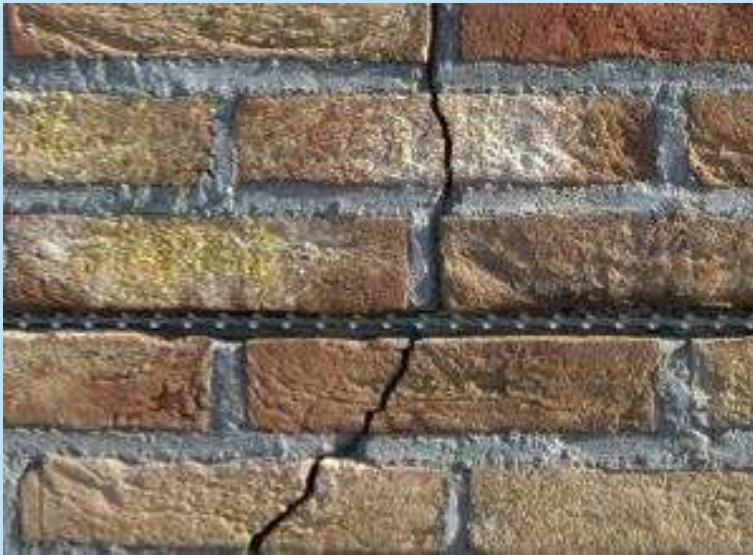
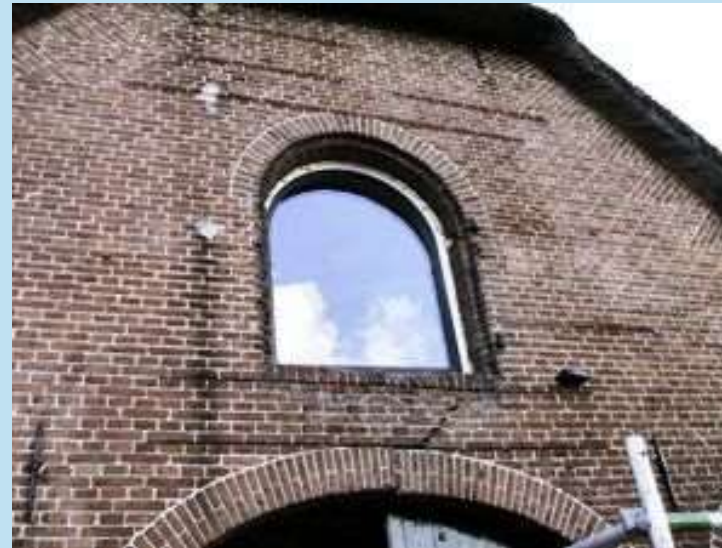
# Constructief herstel van scheuren

- Het stabiliseren van scheuren met roestvast stalen wapeningstaven.
- Foto rechtsboven: [www.casadata.nl](http://www.casadata.nl)
- Foto linksboven: [www.totalwallconcept.nl](http://www.totalwallconcept.nl)

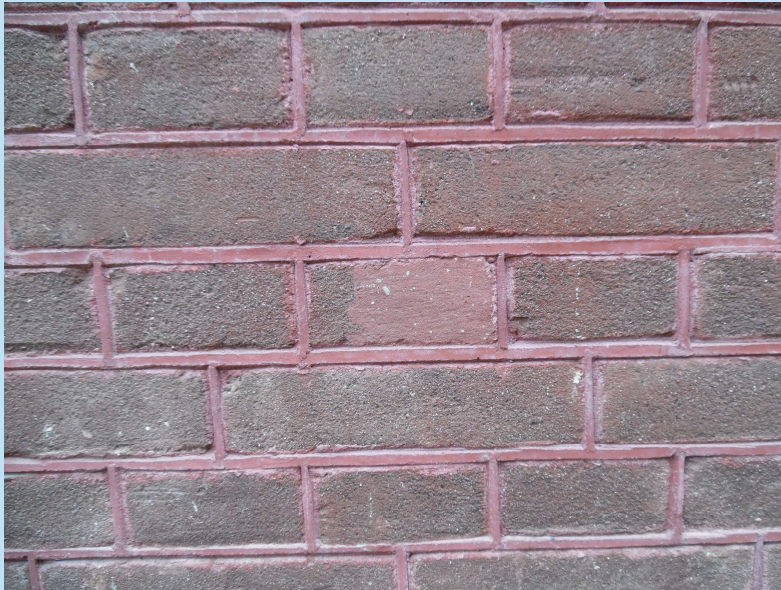
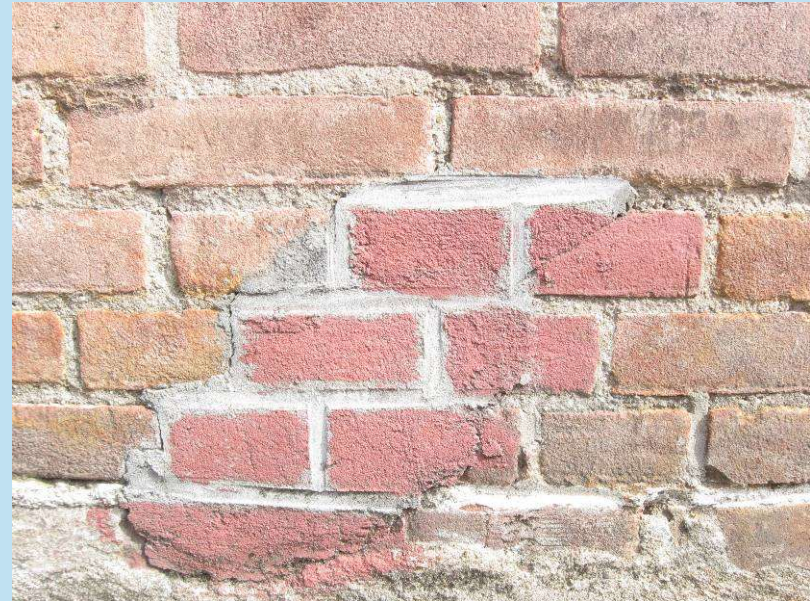
# Plaatselijk herstel met een reparatiemortel

- Foto linksboven: Inboeten is niet altijd noodzakelijk. Kleine beschadigingen kunnen worden hersteld met een reparatiemortel.
- Foto rechtsboven: Het is niet verstandig om grote oppervlaktes op te vullen met een reparatiemortel. Vaak krimpen deze weer los van de ondergrond.

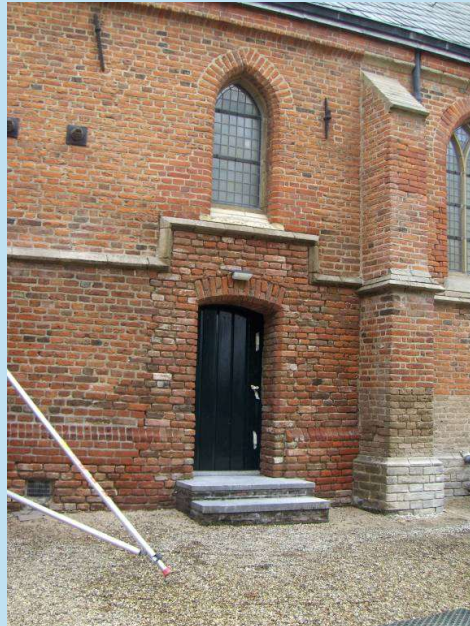
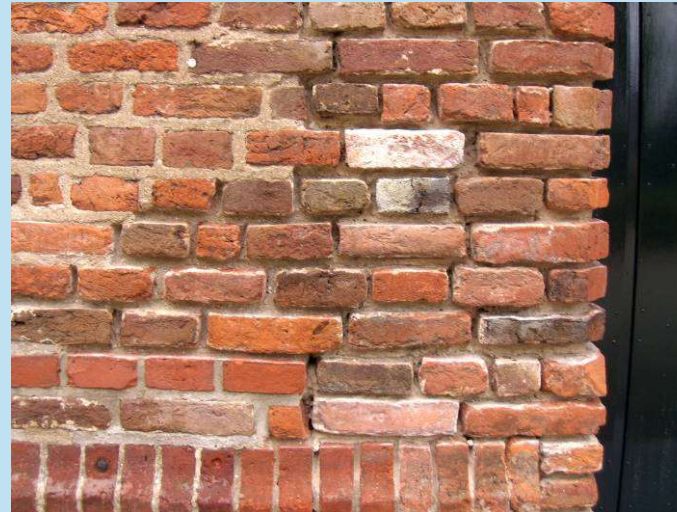
# Inboetwerk met oude bakstenen

- Foto linksboven. Restauratie NH-kerk Beekbergen
- Foto rechtsboven. Inboetwerk met hergebruikte afgebikte stenen.
- Voordeel is het hergebruik van historisch bouw materiaal.
- Nadeel is dat de stenen vaak besmet zijn met kalkresten en dat het moeilijk is om de juiste formaten te vinden.

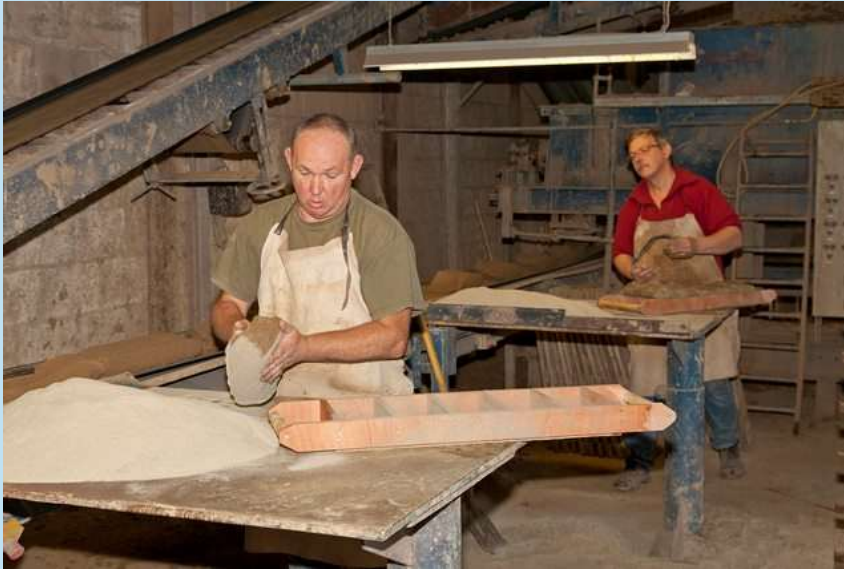
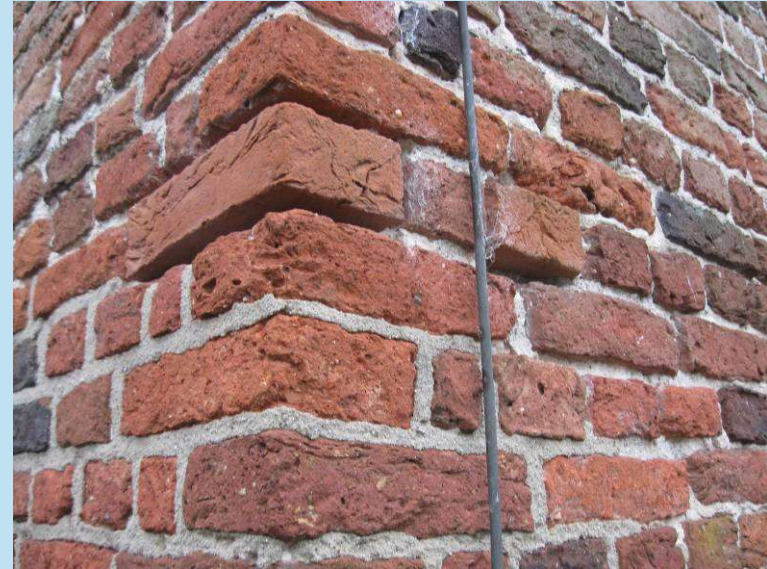
# Inboetwerk met nieuw gereproduceerde bakstenen

- Foto linksboven. Reproductie van historische bakstenen bij baksteenfabriek Zilverschoon in Randwijk
- Foto rechtsboven. Inboetwerk met nieuw gebakken handvorm bakstenen. (Kloostermoppen)
- Voordeel is dat de nieuwe stenen qua formaat en kleur aangepast kunnen worden naar de historische bakstenen.
- Behoud van vakmanschap: het handmatig produceren van handvorm bakstenen.
- Enkele baksteenfabrieken die restauratiestenen maken: Zilverschoon Randwijk, Vogelensangh Deest, Brick Burgers Reuver, Klinkers Maastricht

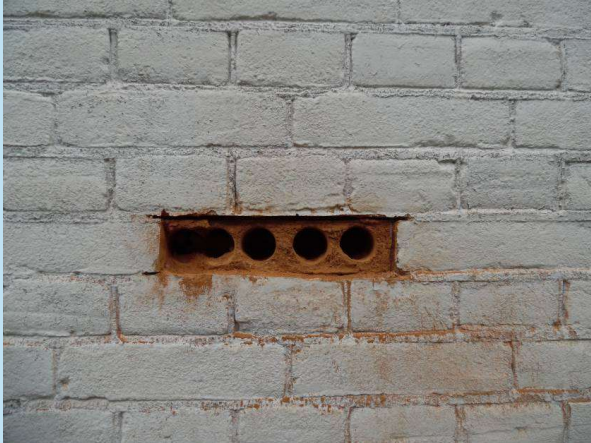
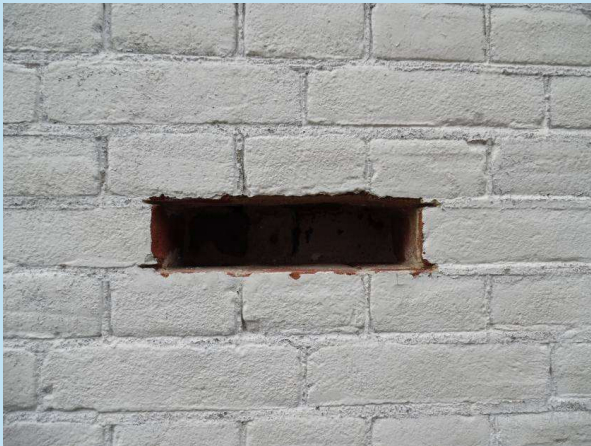
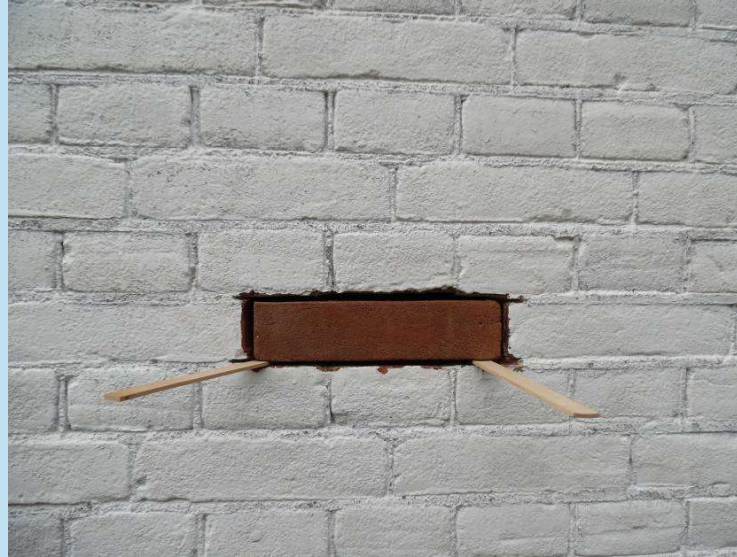
# Vervangen van kapotte bakstenen

- Te vervangen bakstenen kunnen het beste worden verwijderd door de voegen uit te slijpen en de baksteen uit te boren met een holboor.
- Metselwerk uit 1908 in kruisverband gemetseld met gesneden voegwerk en geschilderd met een kalkverf.

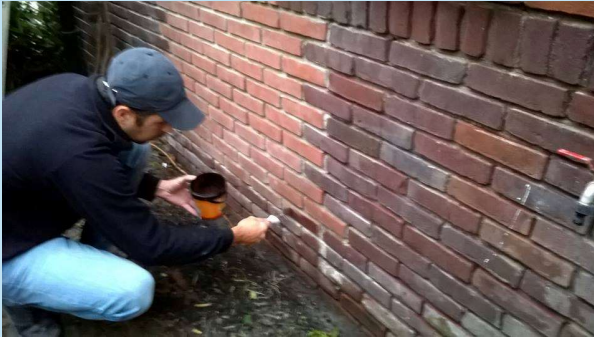
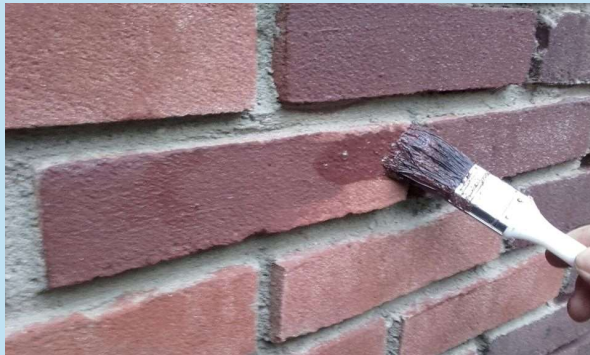
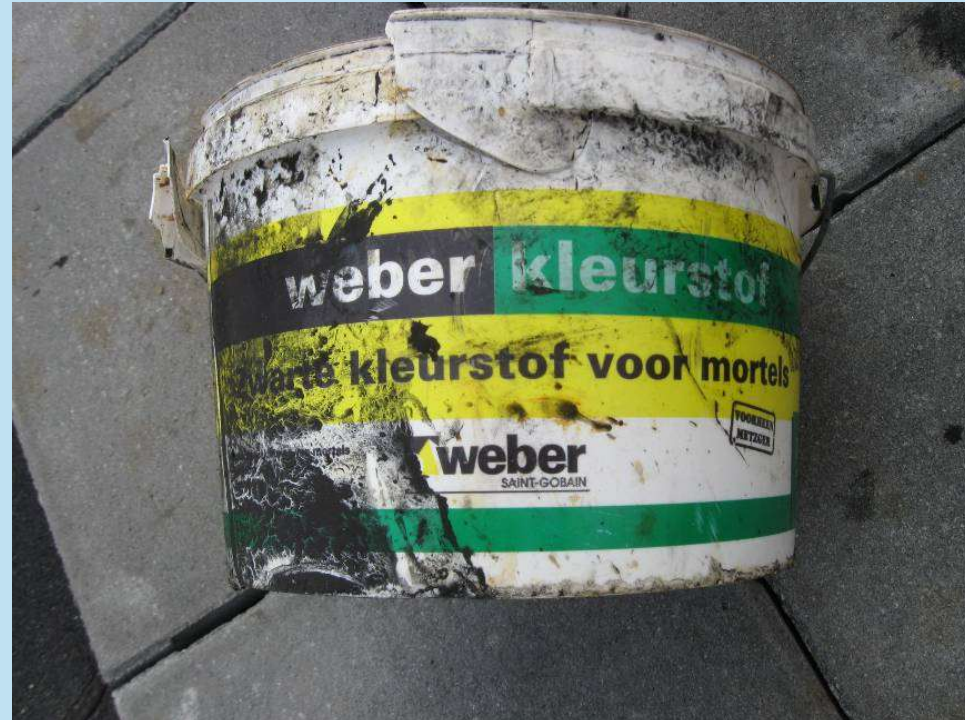
# Bijkleuren van bakstenen

- Foto linksboven. Kleurstof voor het kleuren van mortels of bakstenen.
- Foto rechtsboven. Proefstukje voor het kleuren van een baksteen.

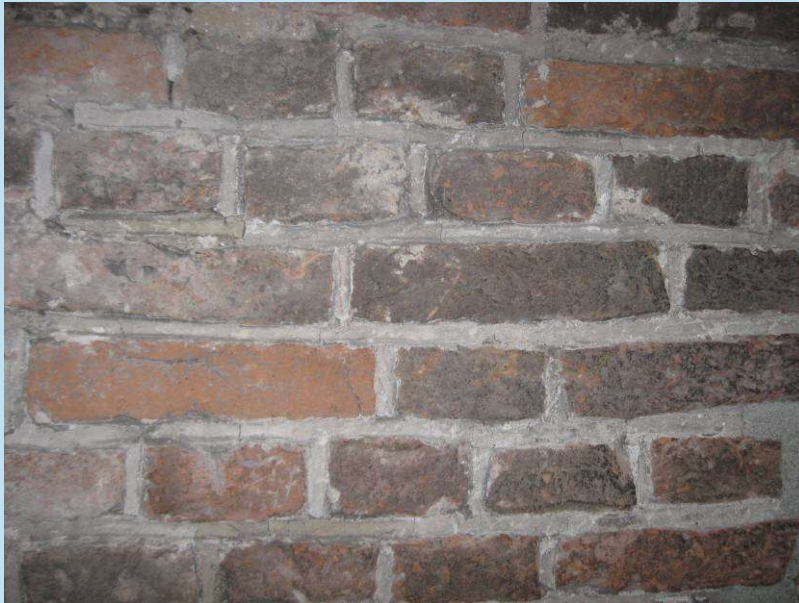
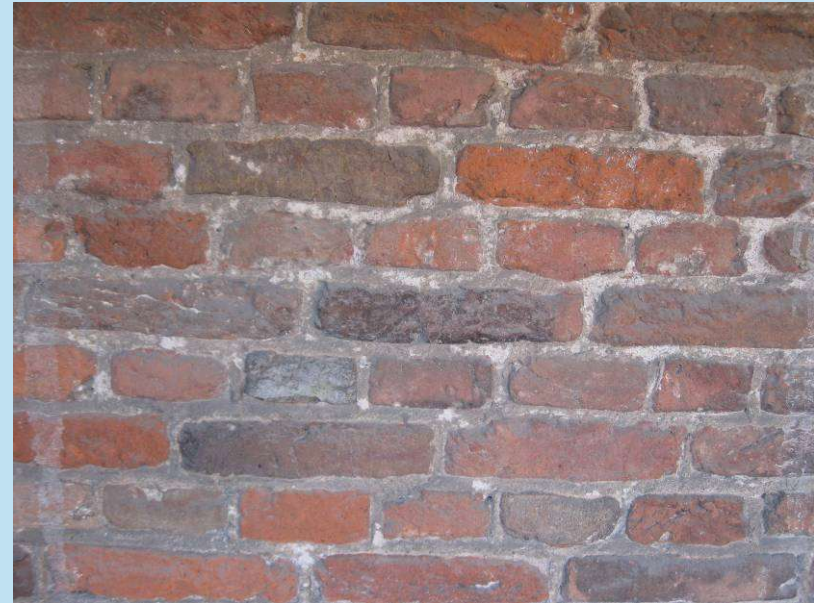
# Vol en zat gemetselde bakstenen met doorgestroken voegwerk

- Foto linksboven: Origineel onaangetast metselwerk uit 1461( NH-kerk Nijkerk).
- Foto rechtsboven: Origineel onaangetast metselwerk uit 1543 (NH-kerk Bennekom).

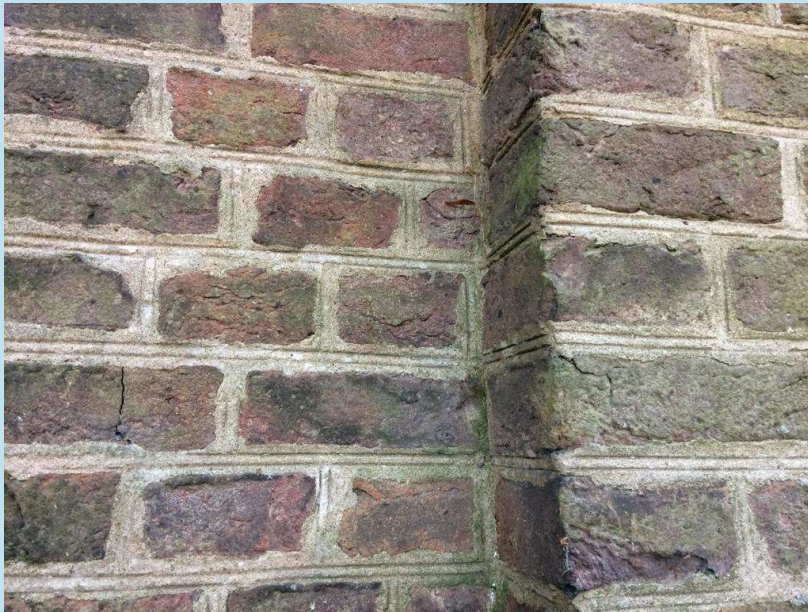
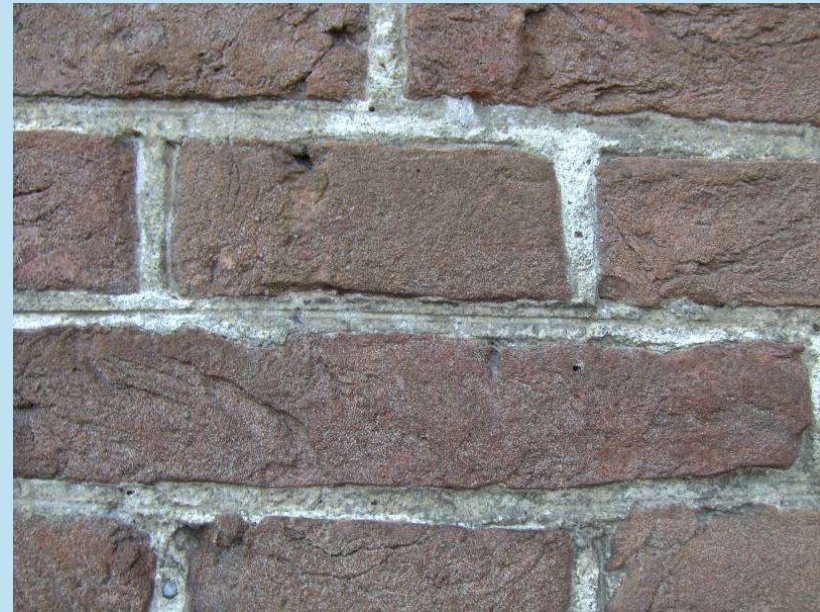
## Voegwerk met daggestreep

- Foto linksboven: voegwerk met dubbele daggestreep.
- Foto rechtsboven: Origineel onaangetast voegwerk met daggestreep uit 1557. De stootvoegen zijn hierbij uitgevoerd als gesneden voegwerk
