# Schade en herstel aan historisch metselwerk

# Herstellen van historisch metselwerk. Enkele voorbeelden van hoe het niet moet

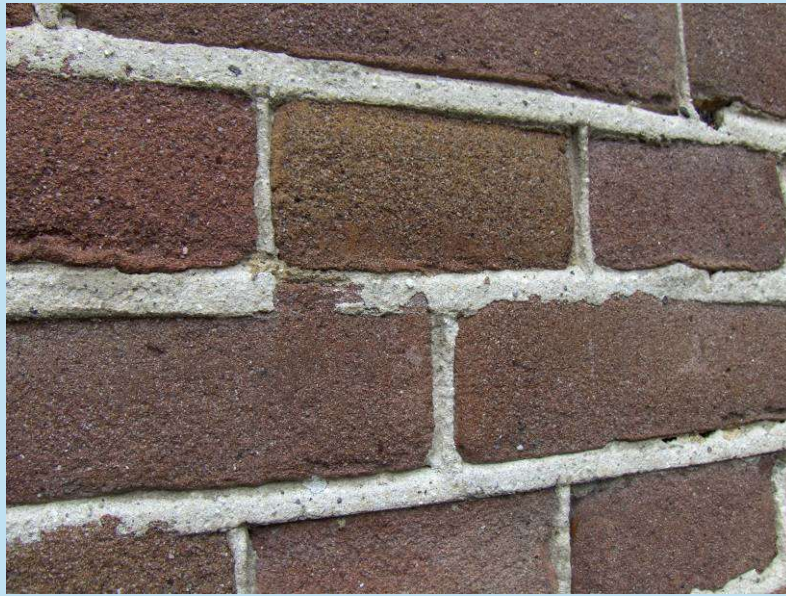
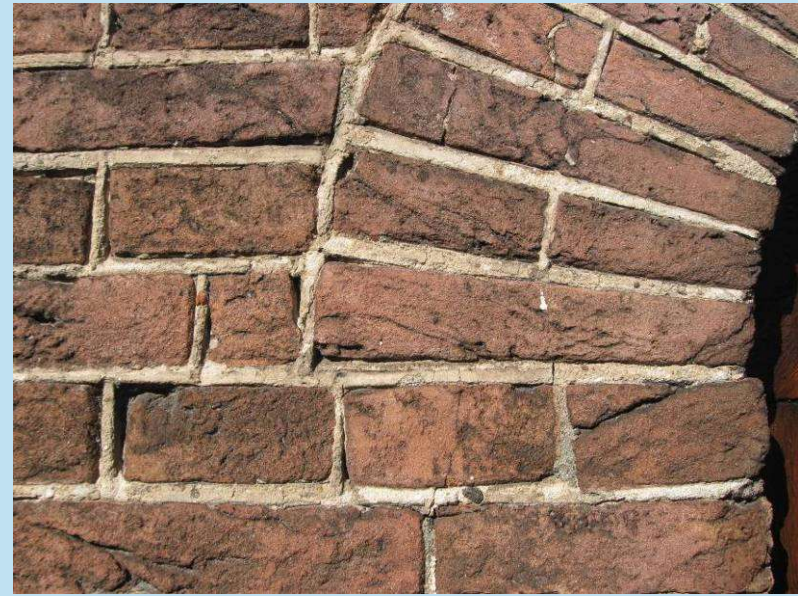
# Gesneden voegwerk

- Foto linksboven: 19<sup>e</sup>-eeuws gesneden voegwerk. De kalkgebonden voeg is over de steen gezet.
- Foto rechtsboven: Origineel gesneden voegwerk uit 1857 aan de NH-kerk in Bennekom.

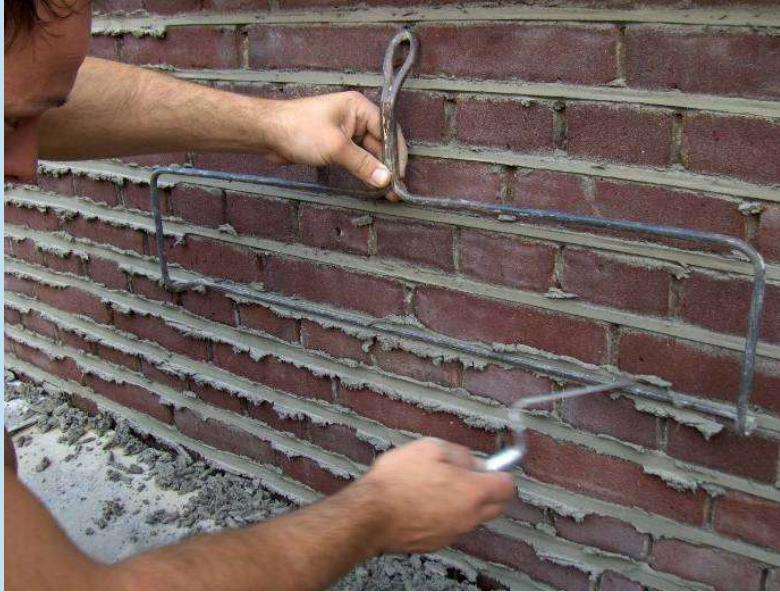
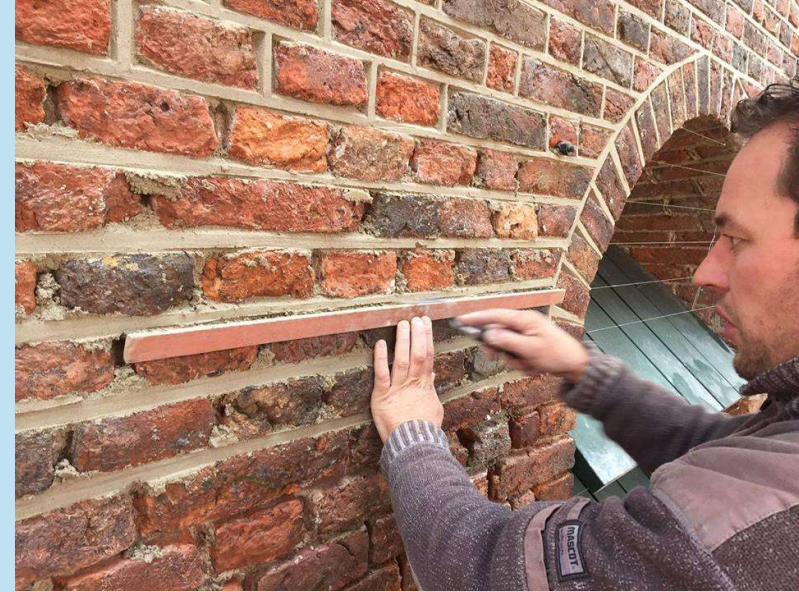
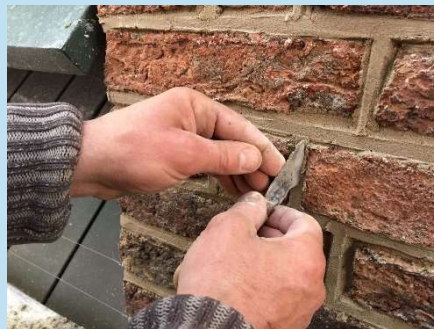
# Aanbrengen van gesneden voegwerk

- Het aanbrengen van gesneden voegwerk met een beugel (links) en met een liniaal (rechts).

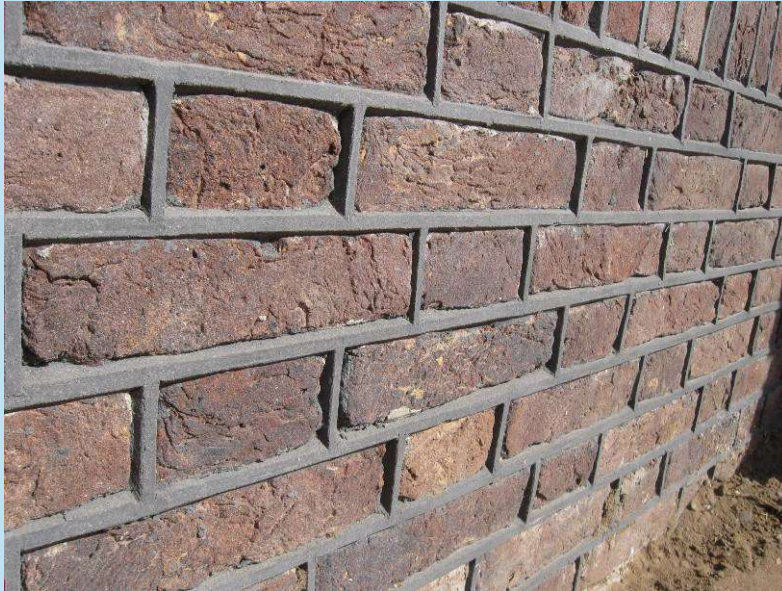
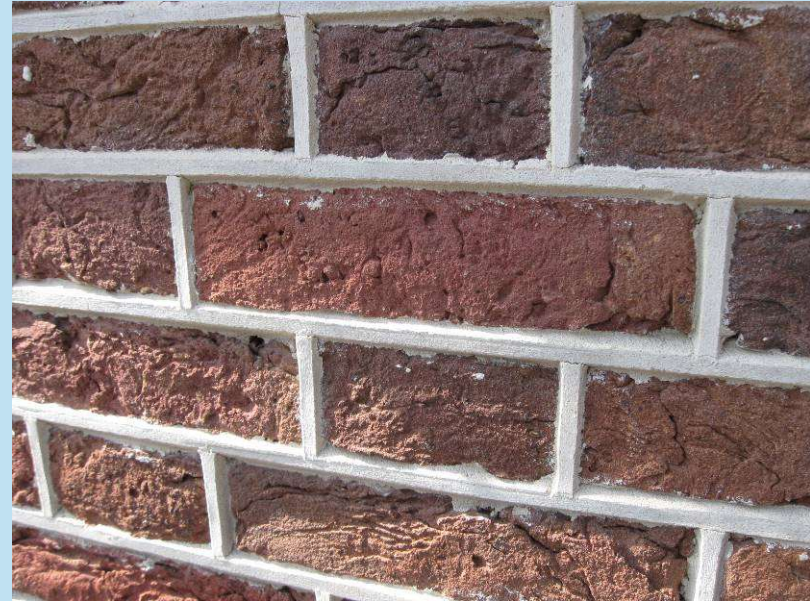
# Knipvoeg

- Twee voorbeelden van knipvoegen. Het voegwerk steekt iets buiten de gevel uit.
- Dit type voegwerk is pas in de 19<sup>e</sup> eeuw ontwikkeld uit de gesneden voeg.

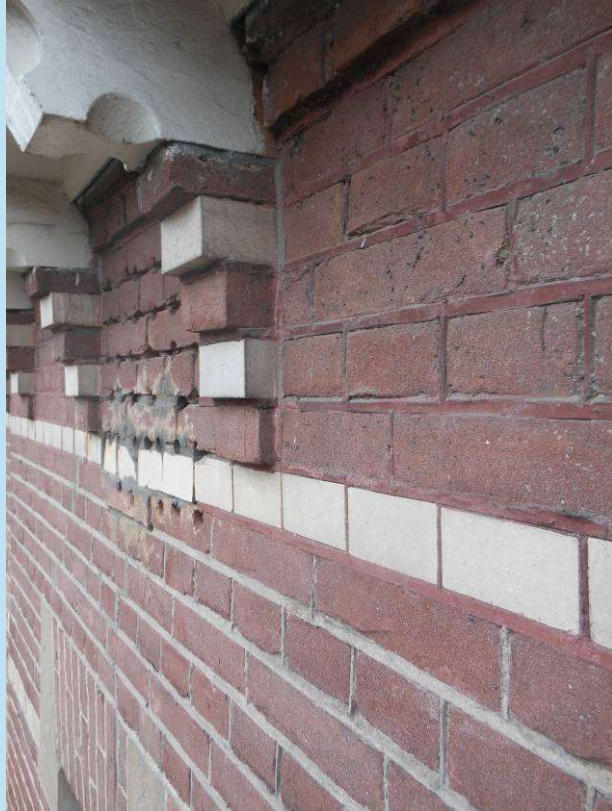
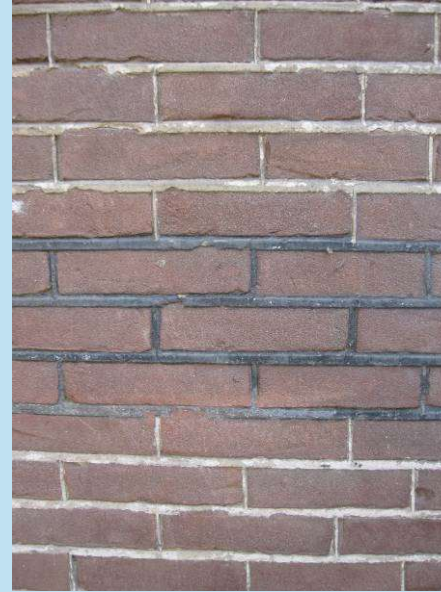
# Gekleurd voegwerk

- Foto boven: Spekbanden van blauw gekleurd voegwerk.
- Foto links: Frieslijst van rood gekleurd voegwerk.

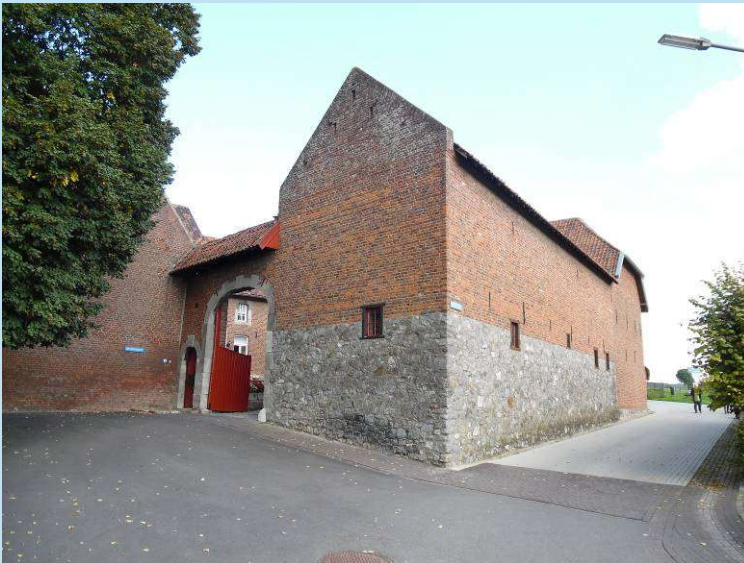
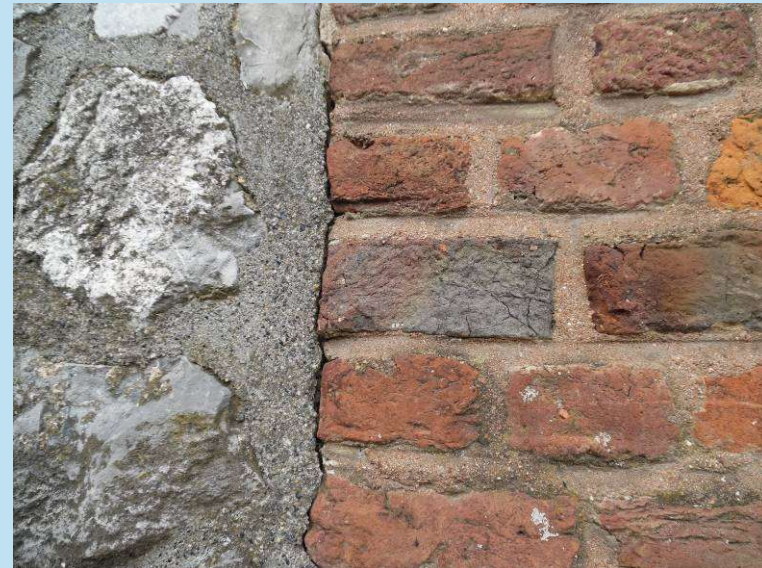
# Gekleurd voegwerk met baksteengruis en steenkolengruis

- Foto linksboven: Boerderij in Mesch (Zuid Limburg).
- Foto rechtsboven: Het voegwerk is op kleur gebrachte met steenkolengruis en baksteengruis.

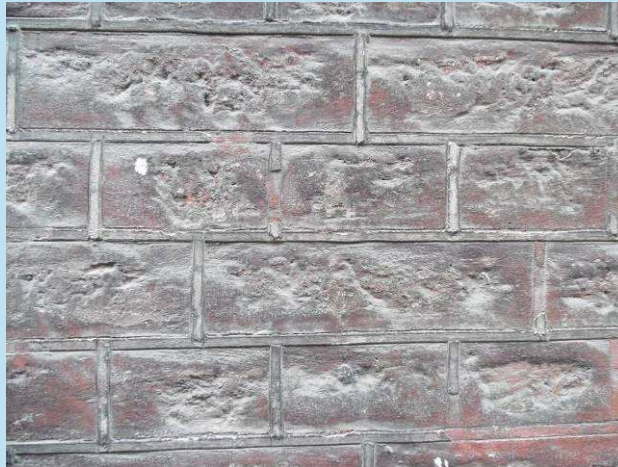
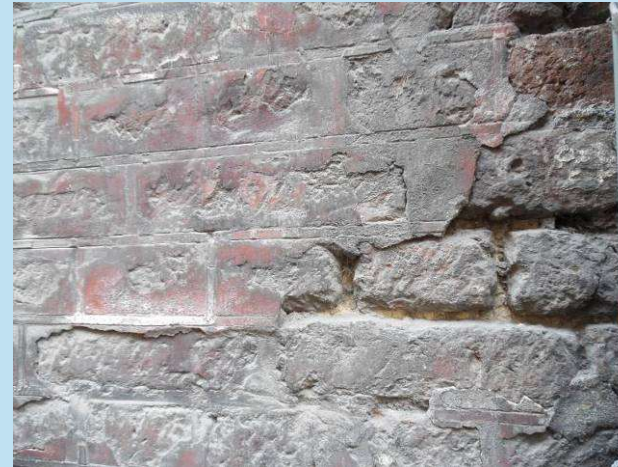
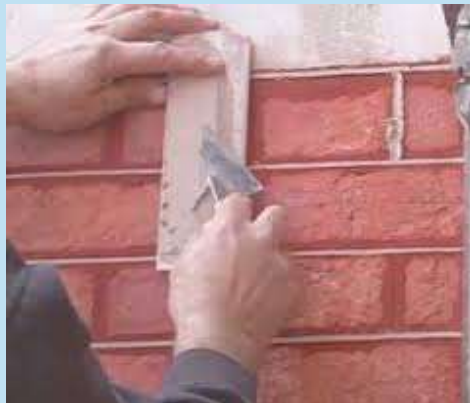
# Platvol of gesneden voegwerk?

- Foto's boven: Platvol voegwerk dat vlak met de steen is afgestreken. Daarna zijn lijnen aangebracht om gesneden voegwerk te imiteren.
- Foto links: Fine repointing.
- Bron foto links: Van Heeswijk opleidingen.

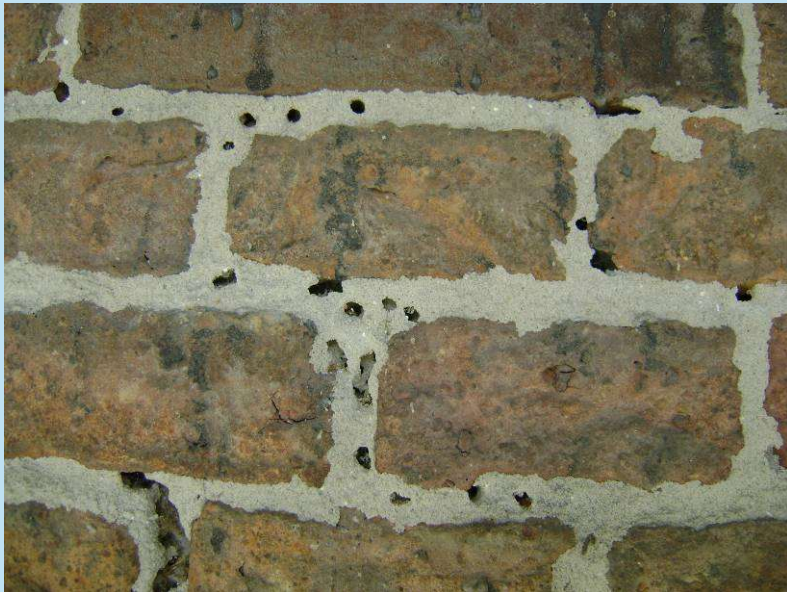
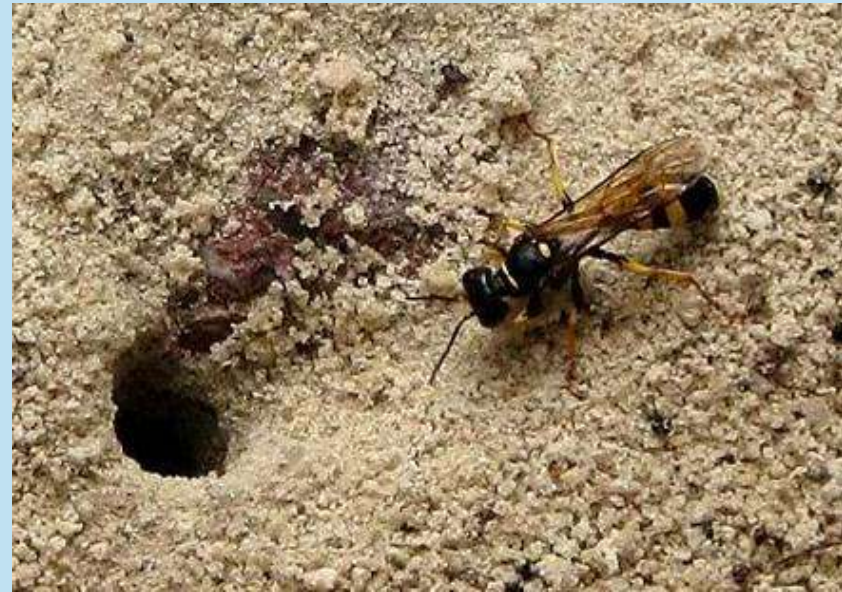
# Gangen van de graaf- of metselwesp

- Gangen van de metselwesp in zacht kalkgebonden voegwerk.

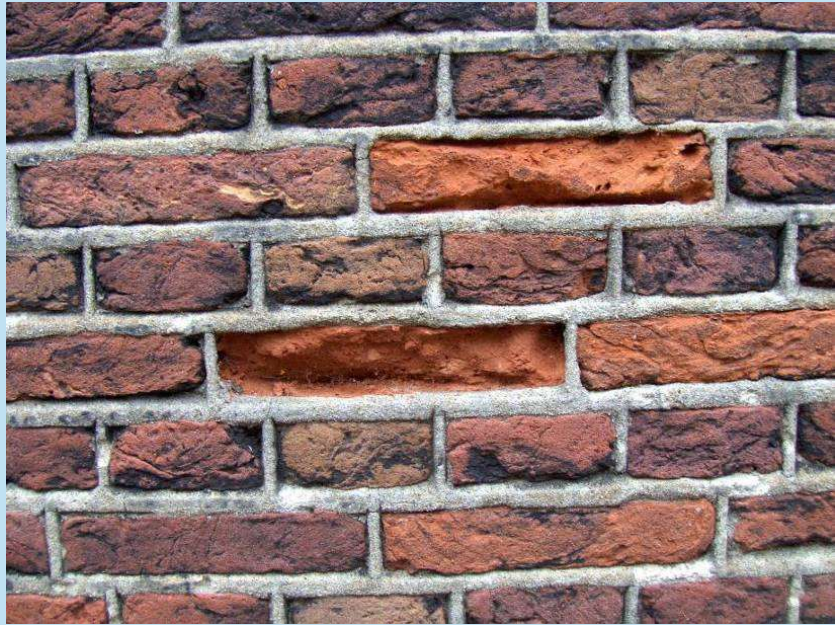
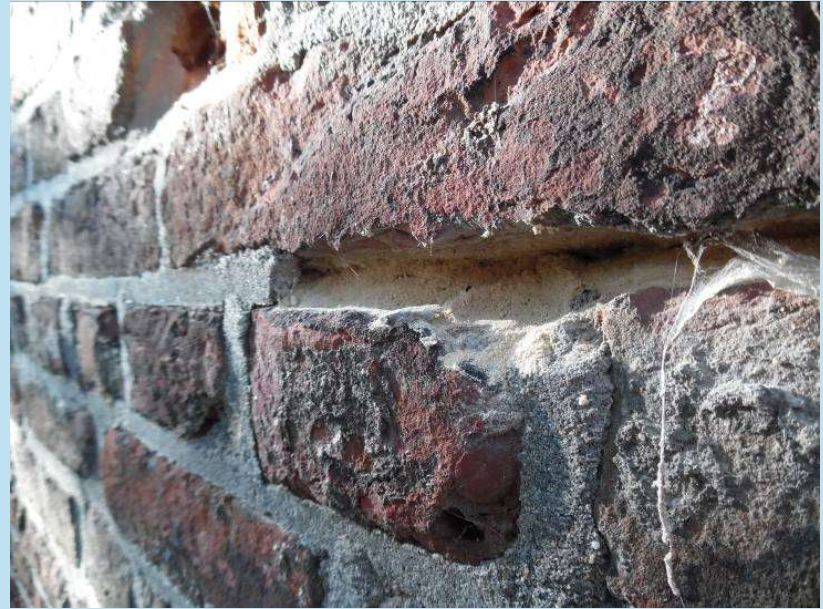
# Vorstschade door waterdicht voegwerk

- Door een te harde cementgebonden voeg zijn de zachtere bakstenen kapot gevoren.
- Het harde en waterdichte voegwerk werkt als een vochtbarrière.
- Door de bevriezing van vocht in de baksteen verpulvert de toplaag van de baksteen of de achtergelegen kalkgebonden metselmortel.

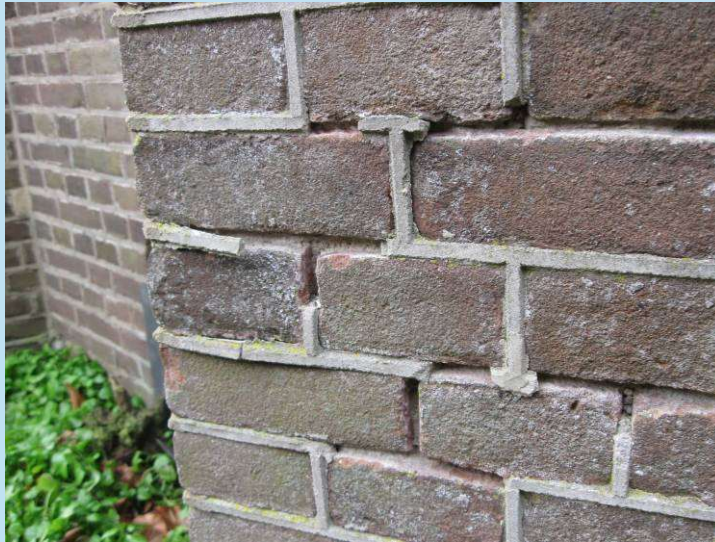
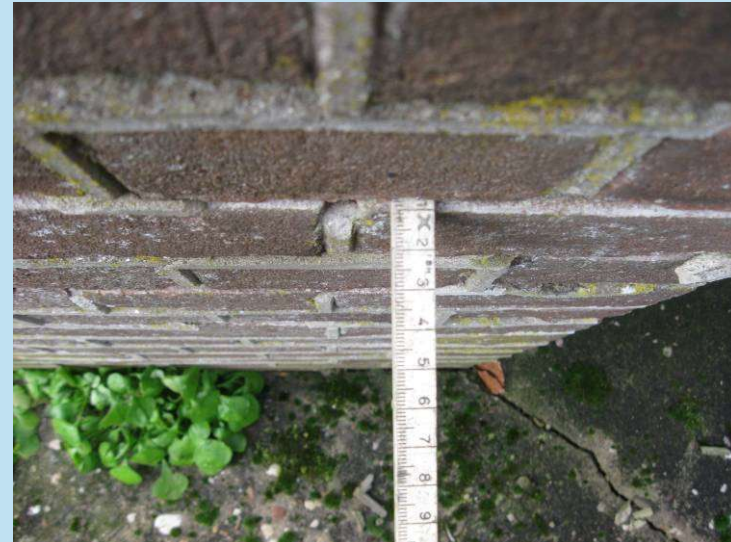
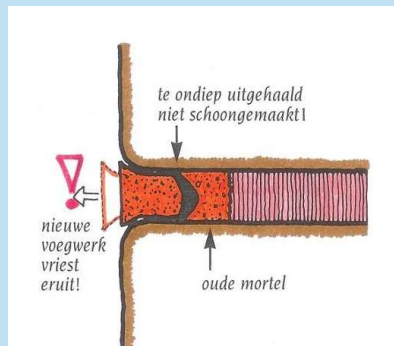
# Te ondiep aangebracht voegwerk

- Foto rechtsboven: Enkele jaren na het aanbrengen vallen grote delen van het voegwerk weg.
- Het voegwerk is te ondiep aangebracht. Uitgangspunt is 2 à 2,5 maal de dikte van de lintvoeg. Dit voegwerk is 8mm diep aangebracht in plaats van 20mm.

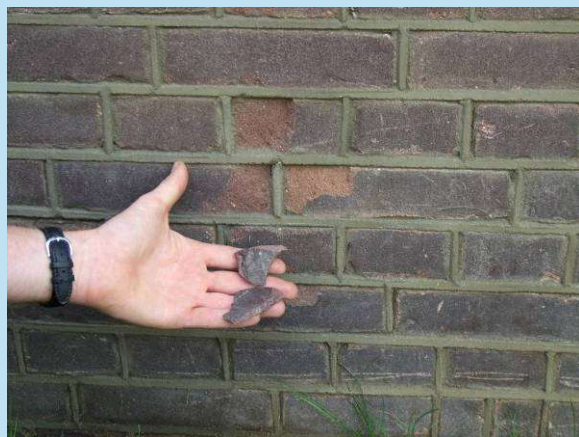
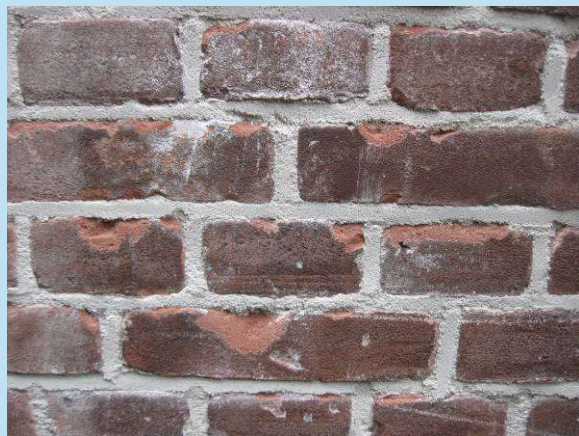
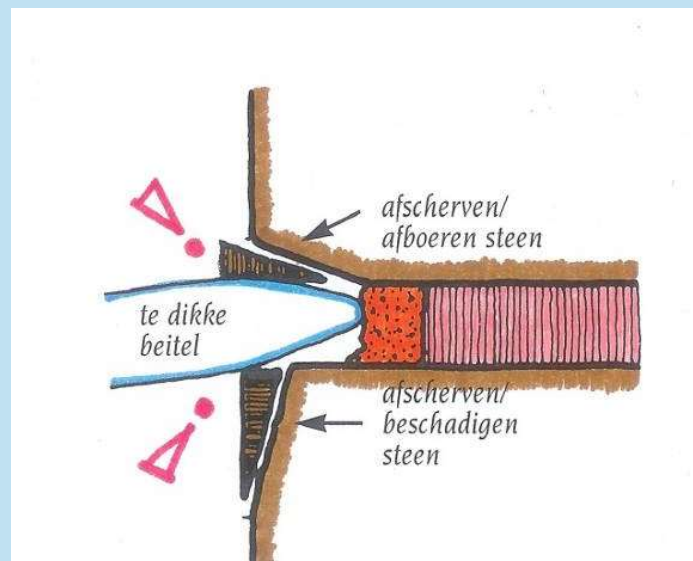
# Kapotte stenen door het uithakken met een te brede beitel

- Voor het uithakken van voegwerk dienen de juiste beitels gebruikt te worden.
- Eventuele schade dient voor het aanbrengen van nieuw voegwerk hersteld te worden.

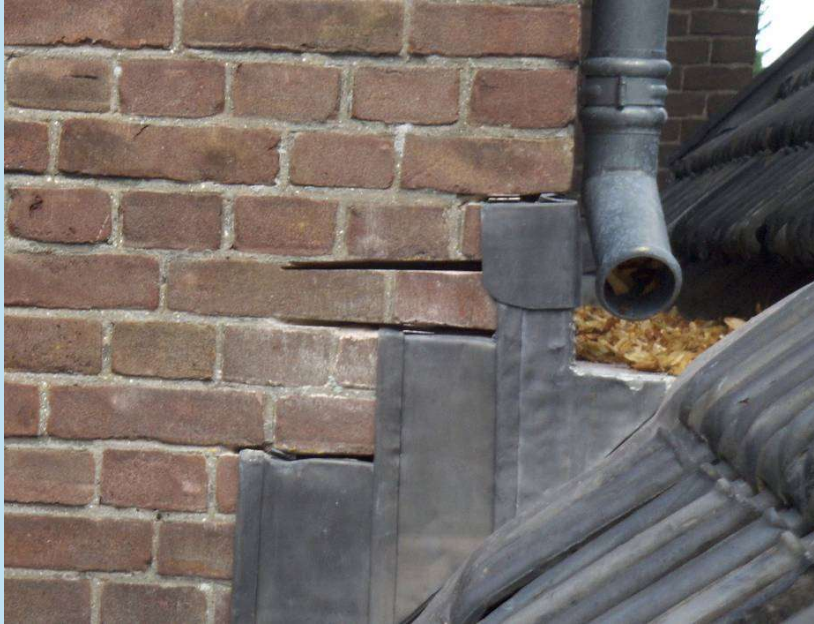
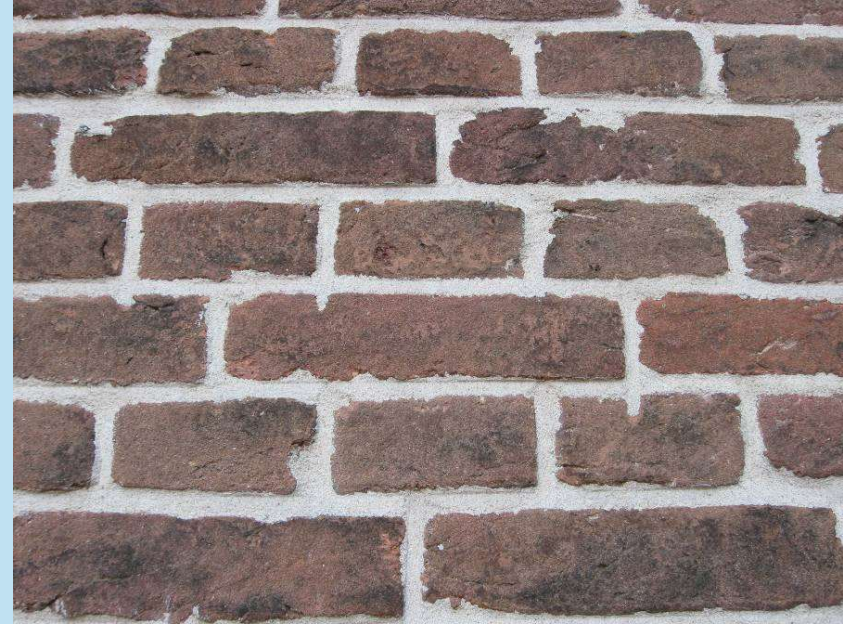
# Onherstelbaar beschadigd metselwerk

- Schade aan de bakstenen door te ver inslijpen met een slijptol

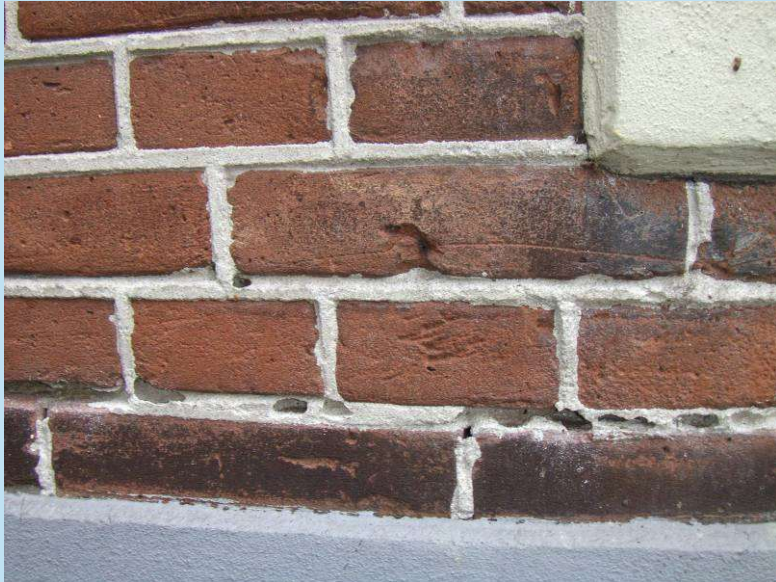
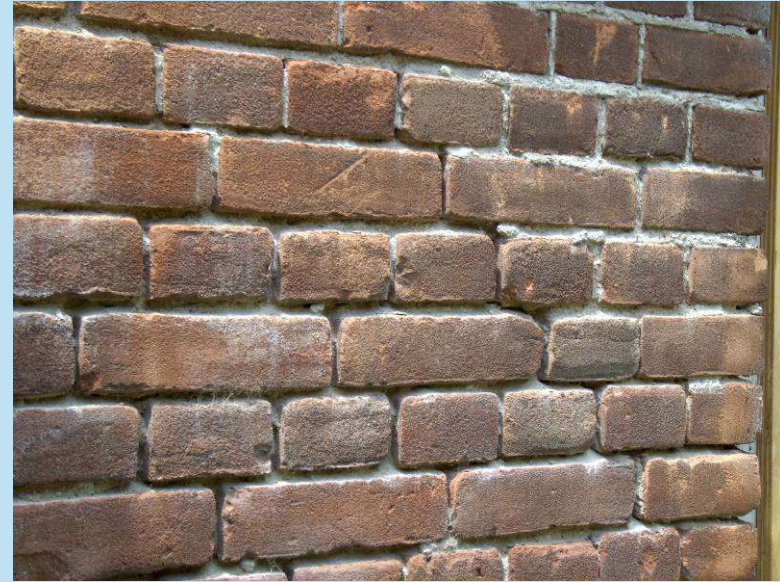
# Verbrand en uitgespoeld voegwerk

- De binding tussen het metselzand en het bindmiddel is verdwenen.
- De oorzaak kan liggen in een onvoldoende nabehandeling van het verse voegwerk of een verkeerd mortelrecept.
- Bij voorkeur partieel herstel uitvoeren, maar indien nodig dient al het voegwerk te worden vervangen.

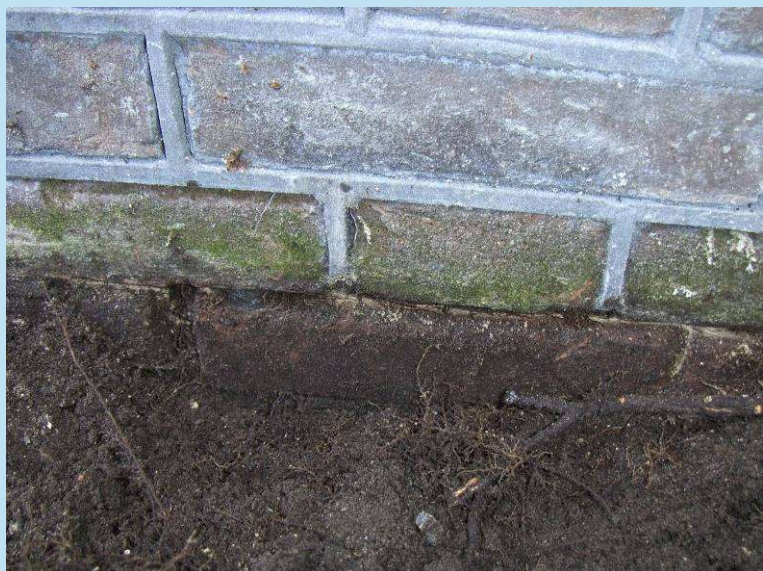
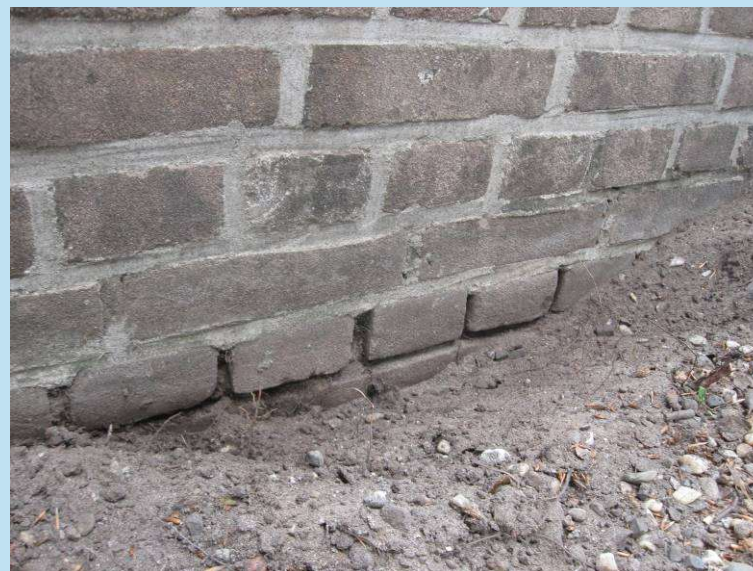
# Voegwerk ook doorzetten onder het maaiveld

- Tot ongeveer 30cm onder het maaiveld dient het voegwerk hersteld te worden om optrekkend vocht te vermijden.

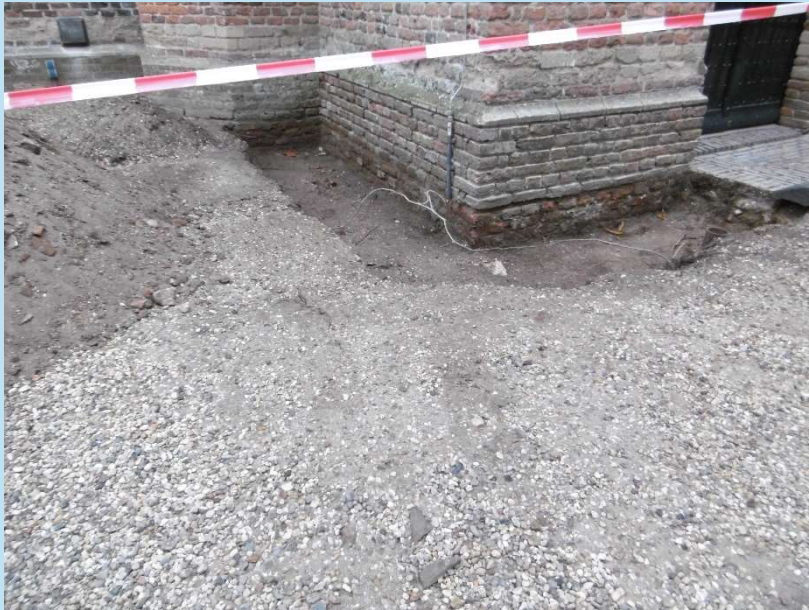
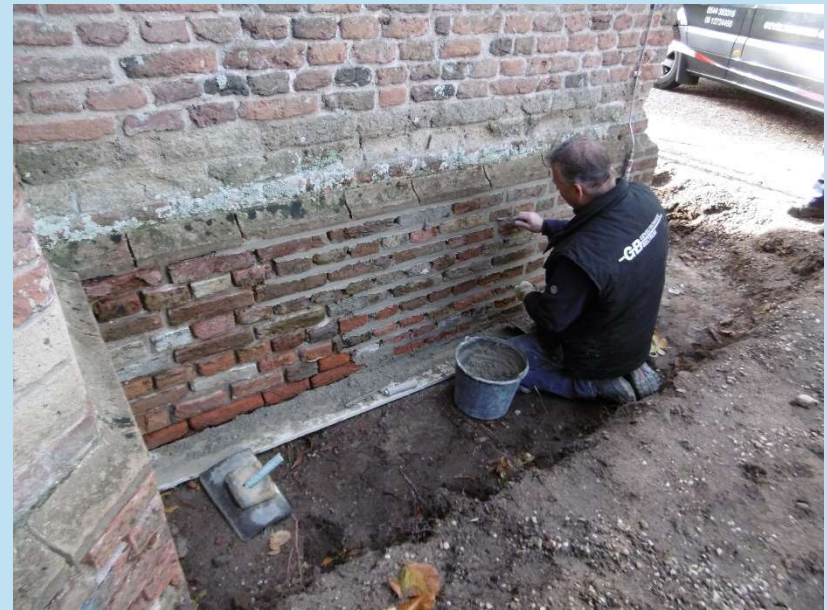
# Voorbeeld uit de praktijk

- Voorbeeld van het opnieuw voegen van het metselwerk tot op de funderingsversnijding

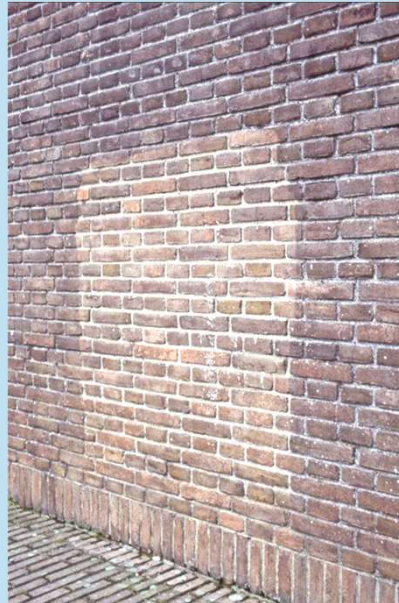
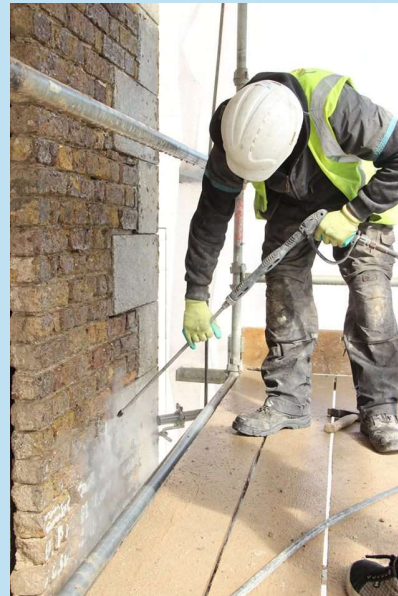
# Reinigen van gevels

- Gevelreiniging van metselwerk c.q. natuursteen gevels, brengt in alle gevallen een zeker schaderisico met zich mee. Begin eerst met een proefvlak
- Wat voor de ene gevel en/of materiaal een geschikte reinigingsmethode is, kan bij een andere gevel ernstige schade opleveren. Het is derhalve onmogelijk om een uniforme reinigingsmethode aan te geven.
- Kijk voor uitvoeringsrichtlijnen in de URL 20-104 gevelreiniging op de website van de stichting ERM
- Gevelreiniging bij monumenten is vergunningsplichtig.

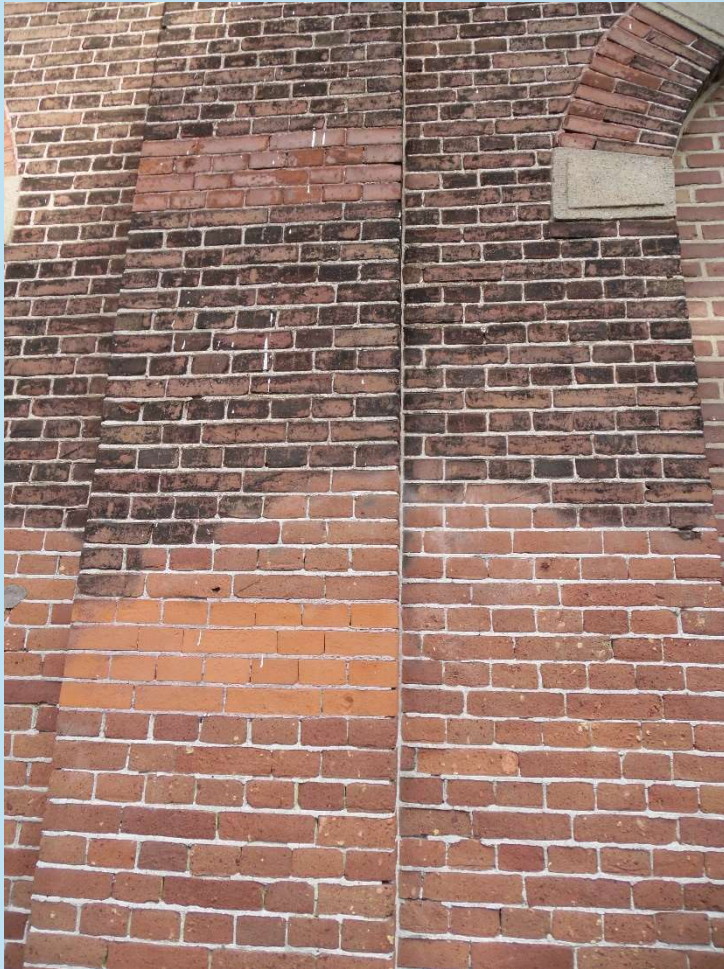
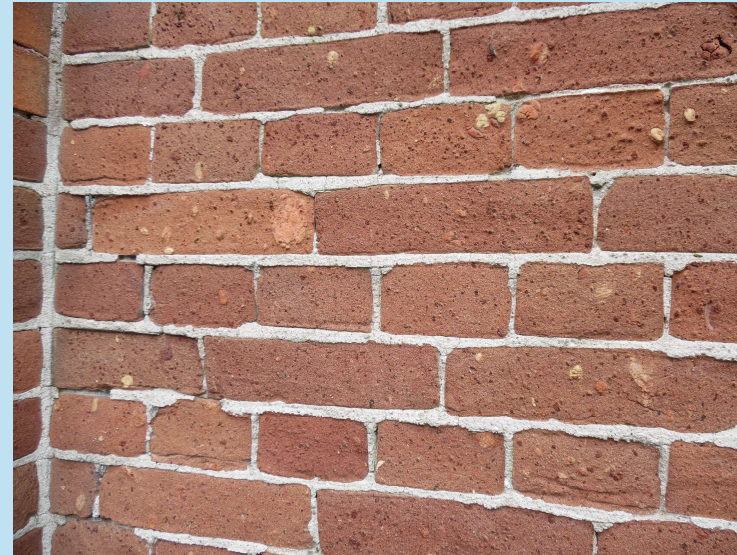
# Hier is het helaas mis gegaan

- Foto links: Metselwerk uit 1891 vervuild met roetaanslag van nabijgelegen spoorwegtraject.
- Foto boven: Om het metselwerk schoon te maken is dit deels gestraald.
- Het oppervlak van de baksteen is verdwenen en de voegen zijn beschadigd.
- De wateropname is hoger en de steen is gevoeliger voor aanhechting van vuil.

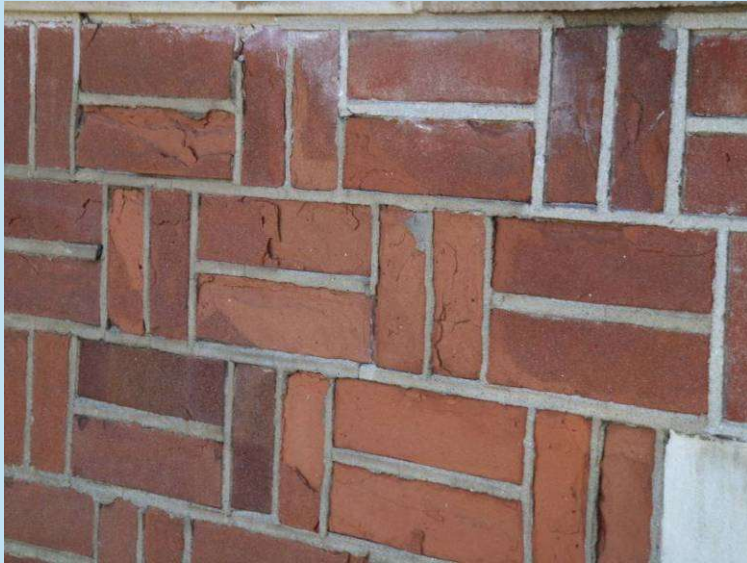
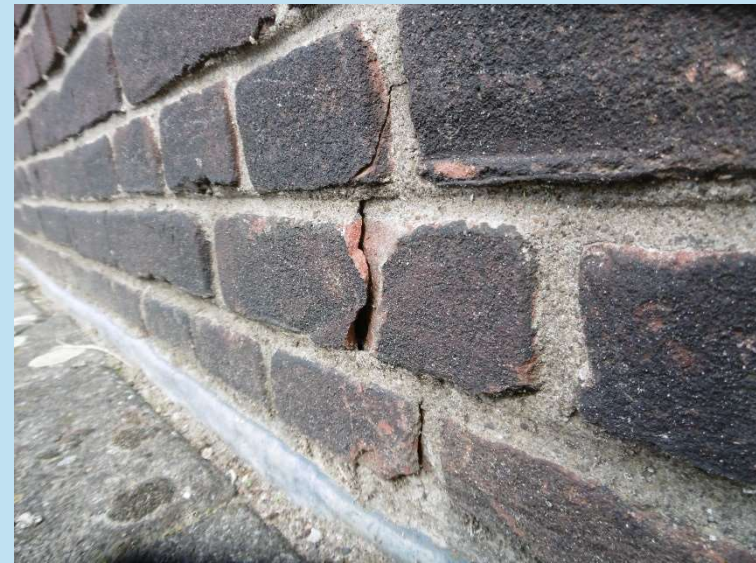
# Schade door hydrofoberen

- De baksteen schilfert af doordat vocht in de baksteen ophoopt achter de hydrofobeerlaag en bij winterse temperaturen bevriest.
